## 渝水下村新余市圣新建筑工程有限公司“4·12”一般物体打击事故调查报告

# 渝水区政府事故调查组

2026年6月9日

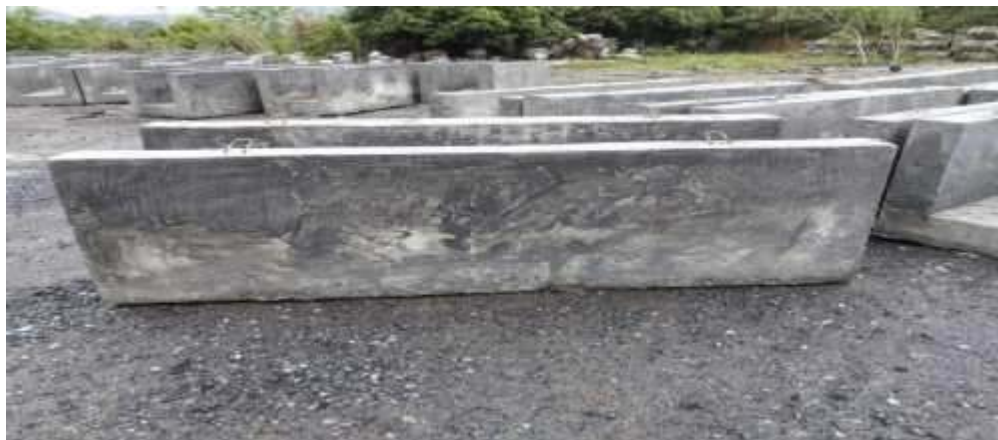
图1 预制C30钢筋砼矩形槽（规格型号：500\*500\*150）

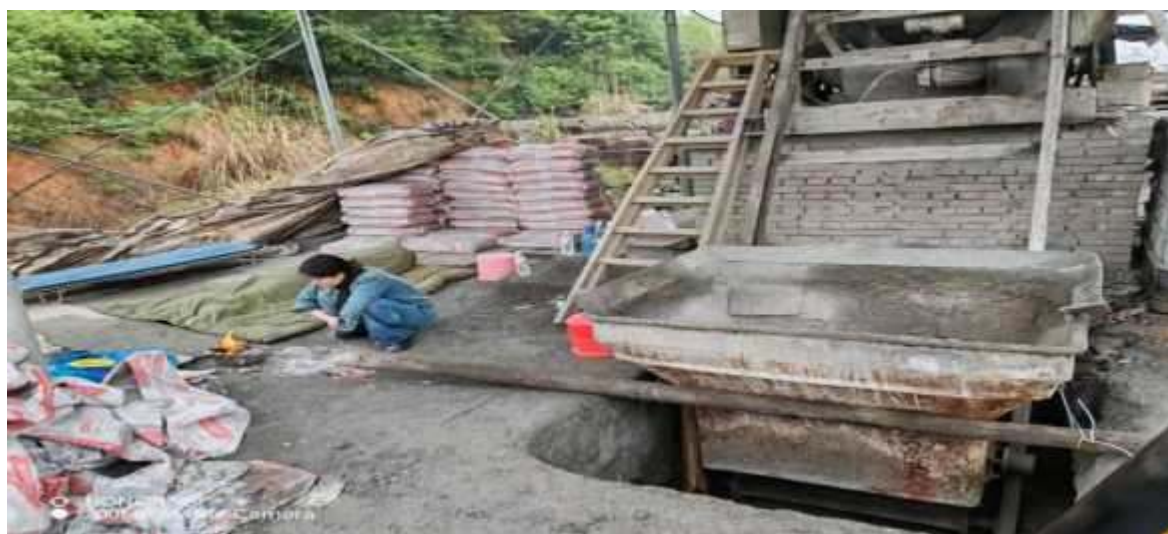
图2 事故搅拌机

**2. 事故设备基本情况：**涉事搅拌机权属为圣新建筑公司，该设备自2024年9月停产停用后，期间未开展任何保养与检修工作；设备于2026年3月4日恢复投入使用，复工前仅对齿轮、钢丝绳加注黄油，未落实全面检修维保。

8时40分许，袁流根完成搅拌机上料作业后，发现料斗钢丝绳出现缠丝故障，导致料斗无法正常下降。袁流根随即架设梯子攀爬至搅拌机处，试图自行解除钢丝绳缠丝问题。在钢丝绳松解后，料斗因失去固定骤然坠落，坠落过程中料斗边角勾挂住袁流根外衣，将其带落至料斗下方深坑内，料斗整体压覆在袁流根身上。

施工现场负责人张勇强未对事故搅拌机进行开工前全面检修工作，并且事故搅拌机闲置期间未进行日常维护保养，导致事故搅拌机一直处于存在安全事故隐患状态。

搅拌机作业人员袁流根在发现搅拌机料斗缠住后，对现场有害因素辨识不全面，发现设备存在隐患后未及时上报，自行违规处理冒险作业，导致被解除缠绕的搅拌机料斗坠落时钩住外套，随料斗一同坠落至深坑中，被料斗压住当场身亡。

2. 圣新建筑未严格落实安全隐患排查治理制度，事故搅拌机闲置较长，复工前未开展设备全面检修、保养及安全性能校验。
