# 南阳卧龙“4·18”一般气体中毒 事故调查报告

南阳市人民政府事故调查组

2025 年 8 月

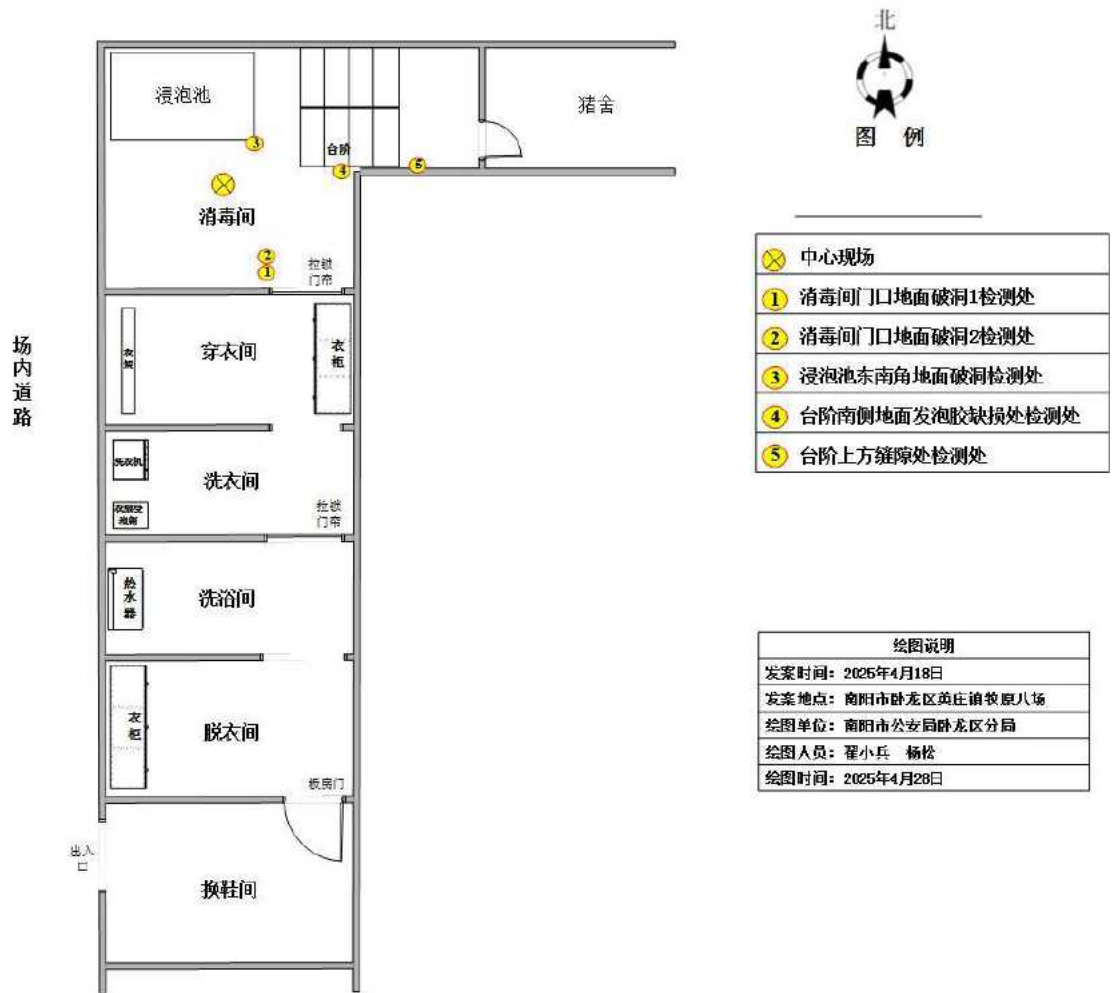
2025.04.18南阳市卧龙区英庄镇牧原八场非正常死亡复勘现场  
平面示意图

该端部洗澡间为板房结构，出入口位于板房南端，板房门朝西，门外为场区道路，洗澡间内部划分为六个相通的半独立单间，自南向北分别为换鞋间、脱衣间、洗浴间、洗衣间、穿衣间、消毒间，位于北端的消毒间向东通向猪舍。脱鞋间与换衣间之间有一铁皮板门，洗浴间与洗衣间之间设置带拉锁遮挡门帘，穿衣间与消毒间之间设置带拉锁遮挡门帘，消毒间与猪舍之间有隔断门，洗浴间西墙上有一排气扇，事发时处于关闭状态。

昏迷人员均在消毒间内被发现。消毒间容积约 10 立方米，消毒间西北角有一消毒浸泡池，与外部相连，进入猪舍的物资需从外部放入浸泡池消毒后从内部取出，浸泡池内有 500 升二氯异氰脲酸钠溶液。浸泡池东侧为四层台阶，自台阶向东有一过道通向猪舍，与猪舍有门隔断，隔断门处于开启状态，台阶西北角有一 10 厘米×9 厘米血泊。现场发现有使用过的“康大农欢二氯异氰脲酸钠粉”、“巨阙二氯异氰脲酸钠粉”包装袋及未拆封产品。

消毒间地面为条状钢材通铺，钢材之间留有缝隙，钢材有腐蚀破洞，缝隙有发泡胶封堵痕迹。揭除铺地钢材后发现消毒间下方有一水泥混凝土池体，容积约 2 立方米，池中有污水，疑为猪粪尿、洗澡水、消毒剂等混合物，现场有刺鼻气味。经了解，该池体为 2014 年建场时建设，作为机械干清粪清污作业时观察井使用，2021 年该养殖场清粪方式改为

事故发生的直接原因为：南阳卧龙牧原养殖有限公司第八分场 40-45 育肥单元消毒间建在废弃水池上方，池中猪粪尿等污物发酵产生硫化氢等有毒气体，有毒气体经地面孔隙进入消毒间，在通风不良空间内集聚，造成现场人员中毒。

2025 年 4 月 23 日，事故死亡 2 人善后赔偿工作已全部完成。2025 年 5 月 12 日，1 名中毒人员经救治已出院。家属情绪稳定，社会舆论平稳。发生事故的污水池已由企业进行回填浇筑，科学进行处置，消除安全与环境隐患。

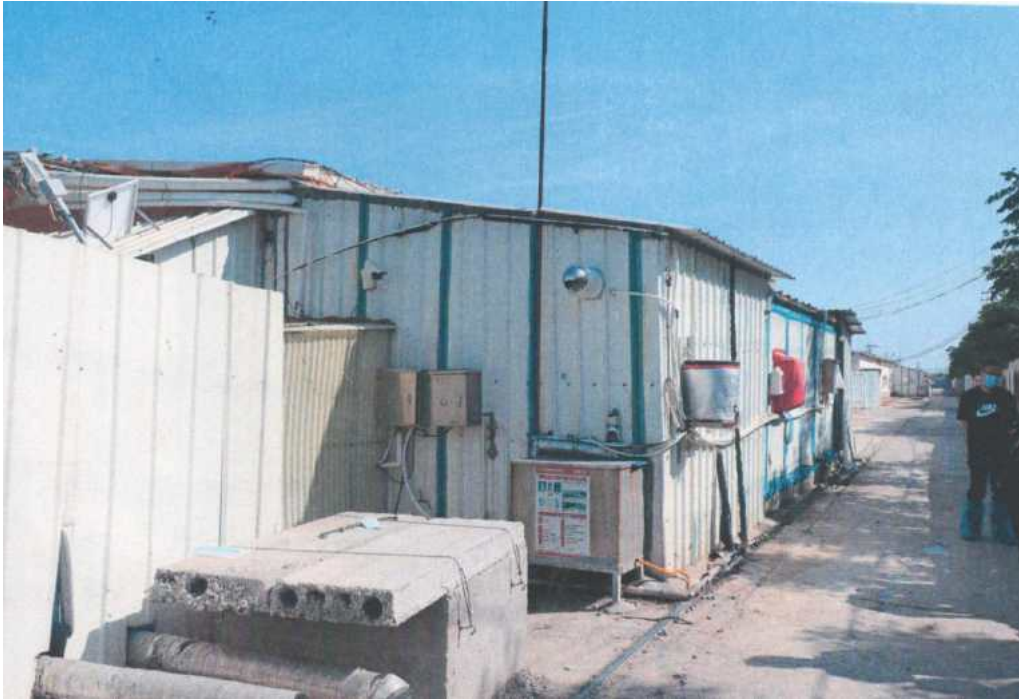
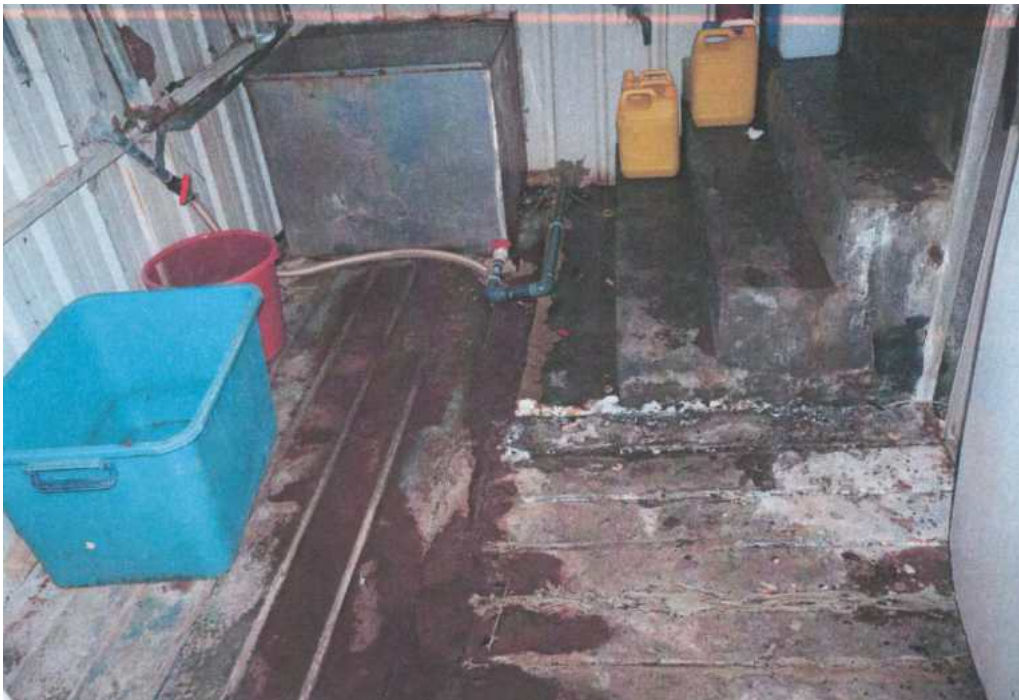
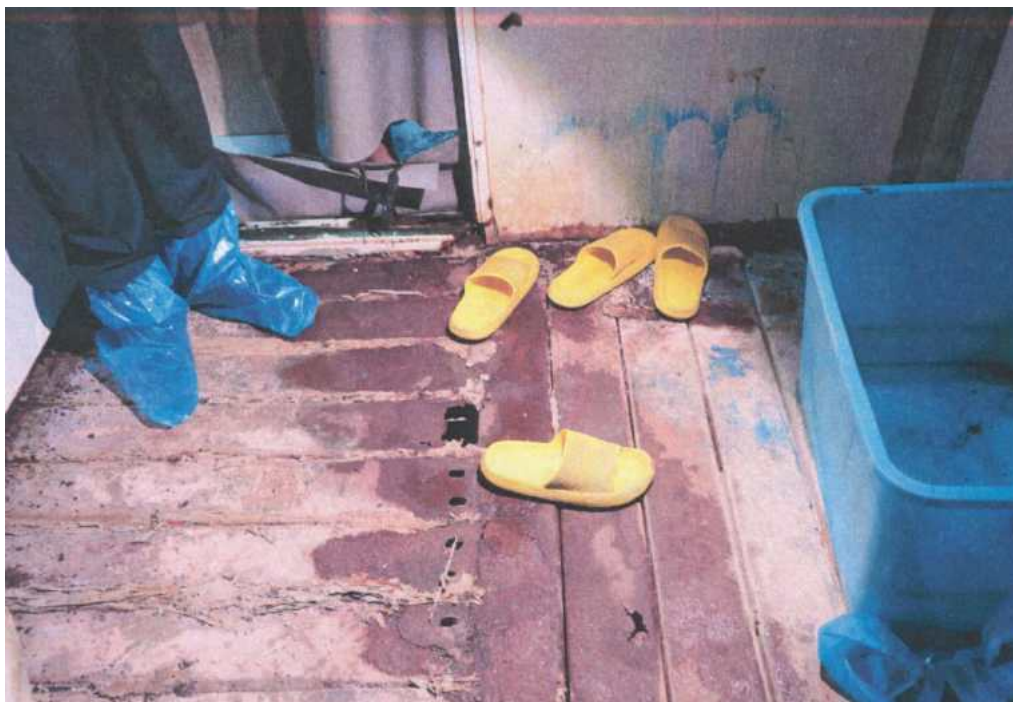
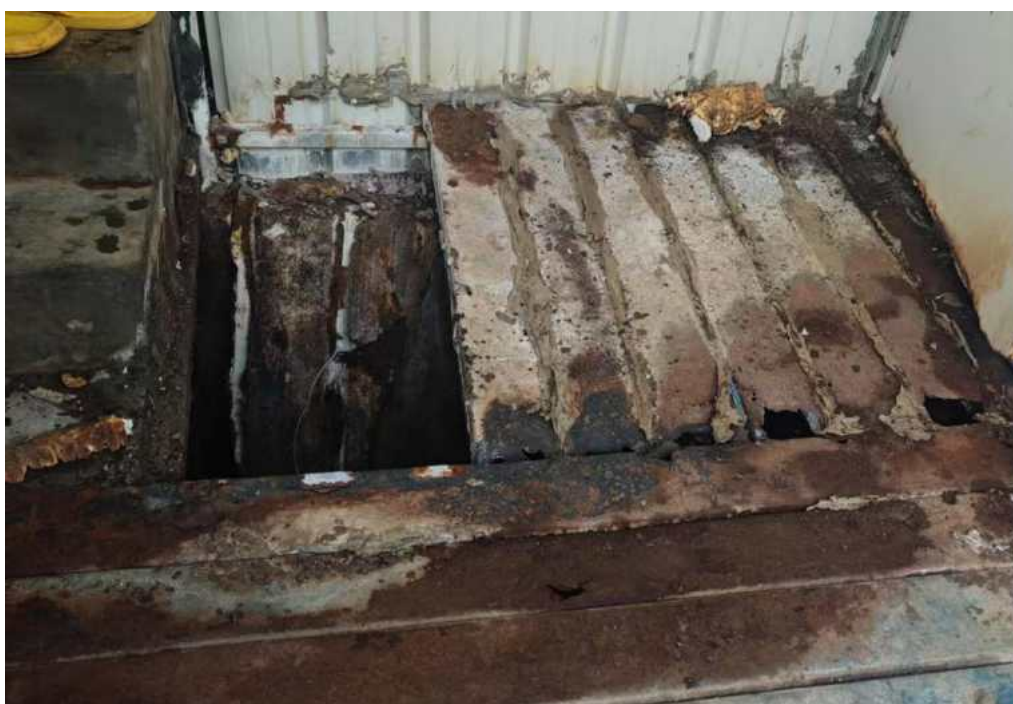
水泡粪管道排污，此观察井遂废弃，但未做填埋处理。

一是经现场勘查，消毒间下方池体中存有猪粪尿、洗澡水、消毒剂等混合污水，现场有刺鼻气味。

二是 4 月 28 日，调查组组织对消毒间地面破损处进行了检测，发现现场硫化氢、氨气等有毒气体含量超标；

4 月 28 日，事故调查组组织卧龙区应急管理、公安等部门对现场进行复勘，使用艾科思电子科技泵吸式气体检测仪对事发消毒间地面破损处进行了检测，检测结果显示硫化氢含量 13ppm，氨气含量 26.7ppm，有毒气体检测仪报警。
