# 乐山市第三建筑工程有限责任公司

## “4·28”高处坠落事故调查报告

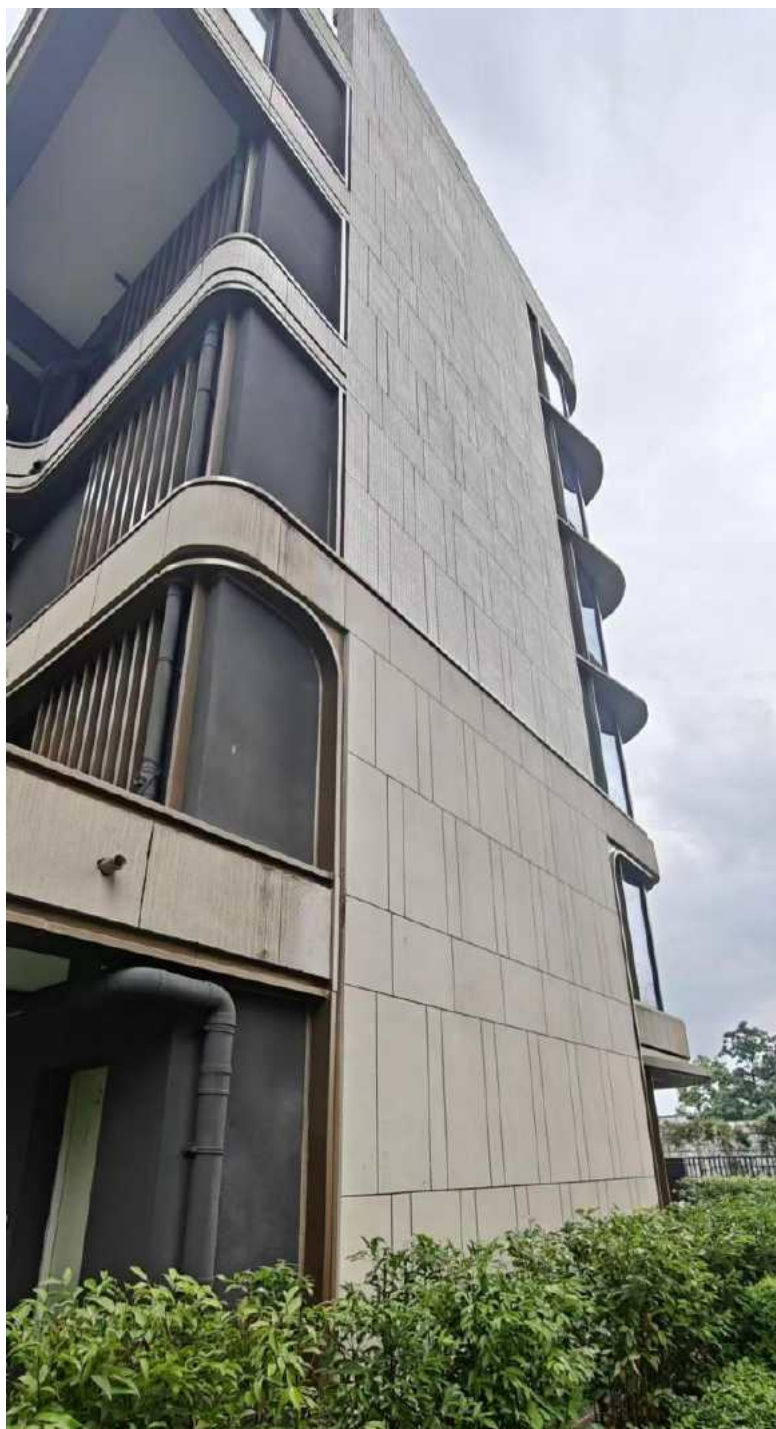
（现场照片）

**现场勘验情况：**2026 年 4 月 13 日，位于乐山市市中区通江街道同森·锦樾 1 号四期 11#楼的施工电梯已拆除。

2025 年 4 月 28 日施工当天，事故施工部位为 11#楼四楼外墙施工电梯。

据目击者陆道友描述：施工人员杨\*\*施工点位于四楼外墙，坠落点为三楼外墙防护棚，施工点与坠落点之间高度约 3 米；杨\*\*在现场未正确使用安全绳和安全帽导致坠落并受伤；施工现场无安全管理人员监护。

经调查后证实，工人杨\*\*在高空作业过程中未按规定正确使用安全带等劳动防护装备，违规冒险作业，不慎失足坠落，是导致事故发生的直接原因。

1. 经调查后证实，第三建筑公司在同森·锦樾 1 号四期 11#楼拆除施工电梯外架模板作业过程中，安全生产主体责任落实不到位，高处作业安全生产防护措施不足，未按照《建筑施工高处作业安全技术规范》（JGJ 80-2016）8.1.2 “采用平网防护时，严禁使用密目式安全立网代替平网使用”和 7.1.7 “对不搭设脚手架和设置安全防护棚时的交叉作业，应设置安全防护网，当在多层、高层建筑外立面施工时，应

在二层及每隔四层设一道固定的安全防护网，同时设一道随施工高度提升的安全防护网”要求设置安全防护网，导致工人杨\*\*在失足后直接从四楼坠落到三楼防护棚上，这是导致事故发生的间接原因之一。

（一）第三建筑公司要认真落实企业安全生产主体责任，加强安全生产制度落实，做好作业现场安全防护措施，督促作业人员正确佩戴和使用劳动防护用品。安排专兼职安全员对作业现场开展安全措施落实情况的巡查和督促，切实将安全生产工作落到实处。
