# **运城垣曲五龙实业有限公司洛家河铜矿 “7·14”较大炮烟中毒事故调查报告**

**运城市政府事故调查组**

**2025 年 8 月**

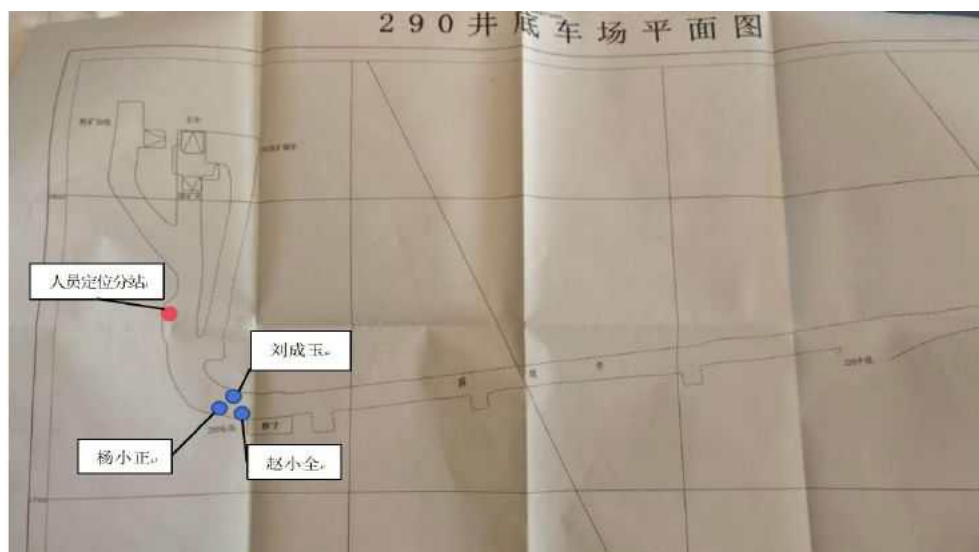
图 1 事故地点平面示意图

经现场勘察、查阅资料、询问相关人员，确定事故发生地点位于矿井290m水平斜坡井井底水仓附近（如图1、图2所示）。

290m 水平是该矿最低水平，主要用于主井放矿和粉矿清理。

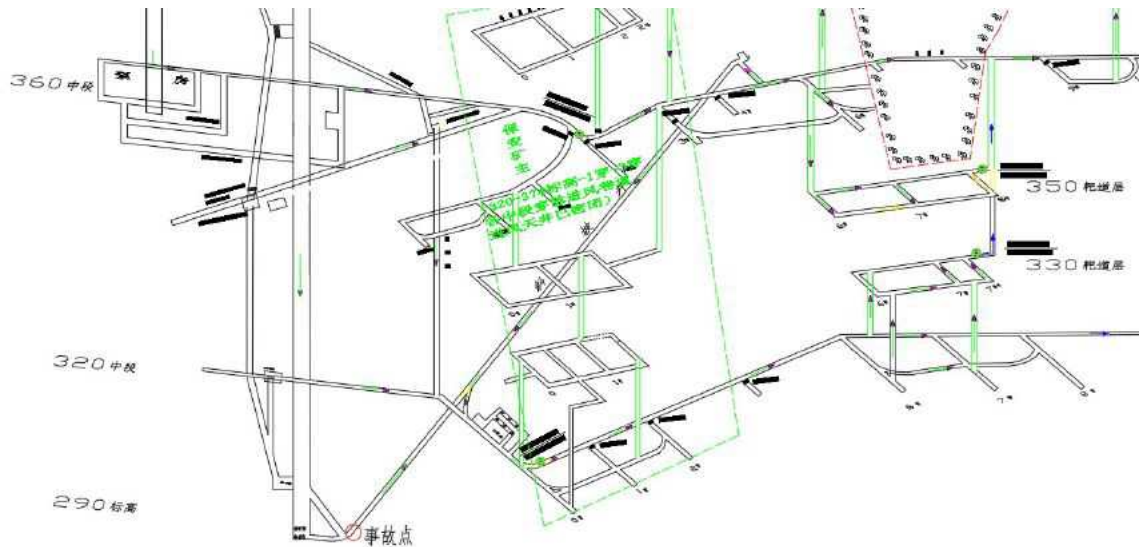
图 3 事故地点相邻区域平面示意图

事故地点相邻区域基本情况如图 3 所示。事故地点向北可至粉矿回收放矿硐室，从装矿硐室联络巷道（斜坡井）可至 303.5m

计量装矿硐室；向东可从 360m-320m 盲斜井可至 320m 中段和 360m 中段。

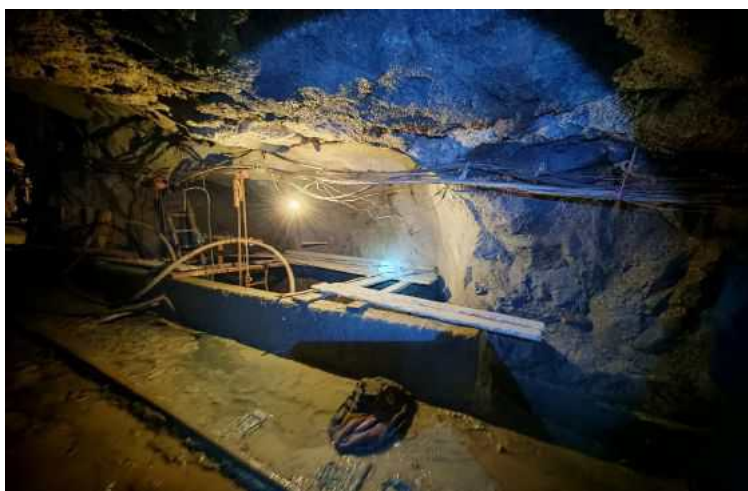
图 4 事故发生地点

1. 《二期补充初步设计》中，290m 水平装矿硐室联络巷口处设计有局部通风机，现场勘查时局部通风机为拆除状态。事故点附近有应急电话，电话完好。

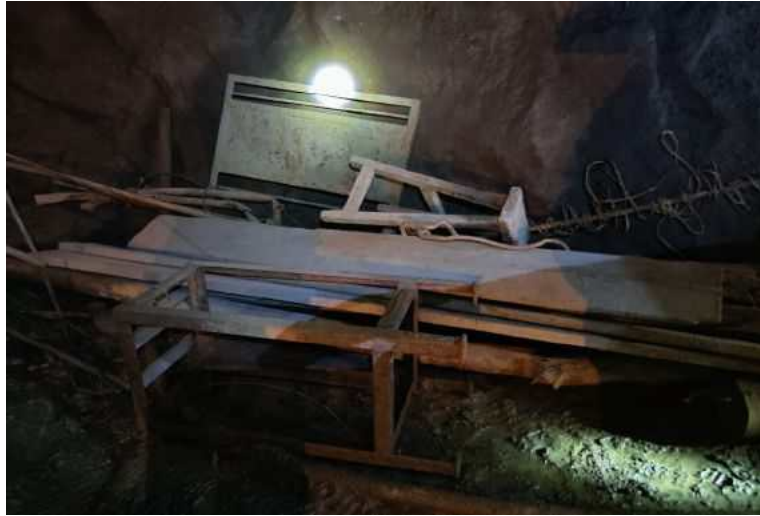
图6 原290水平局部通风机安装处

**1. 通风设施安设不合理。**现场勘察 290m 水平未安装局扇。2025 年 6 月 4 日, 290m 水平局扇损坏后, 竖井队安排人员拆除维修, 一直未安装复位, 违反《洛家河铜矿二期补充初步设计》要求: “为加强 290m 水平的局部通风 (事故发生地点), 在装矿硐室联络巷口安装局扇, 局扇型号为 BSF-40 型局扇, 风量为 120-

260m<sup>3</sup>/min，风压为 260-1100Pa”。360m 水平风门位置目前安装在回风侧，应安装在进风侧，才能保证进风风流沿斜坡井进入 320m 水平，方能符合《洛家河铜矿二期补充初步设计》通风风流流向要求。否则，新鲜风流沿 360m 水平巷道直接进入回风井，造成风流短路。

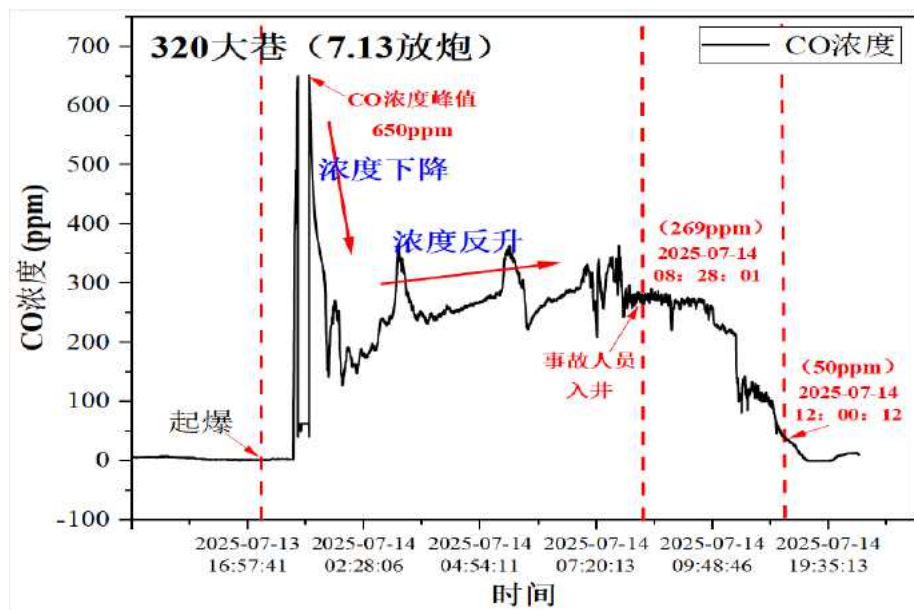
2. 调阅了矿井监测系统7月13日爆破前后320大巷CO浓度变化, 爆破后320大巷出现明显炮烟冲击现象, CO骤增, 峰值达到650ppm左右; 随后炮烟缓慢向290m水平运移, 直至事故发生时, 320大巷CO监测点处CO浓度在260ppm以上。

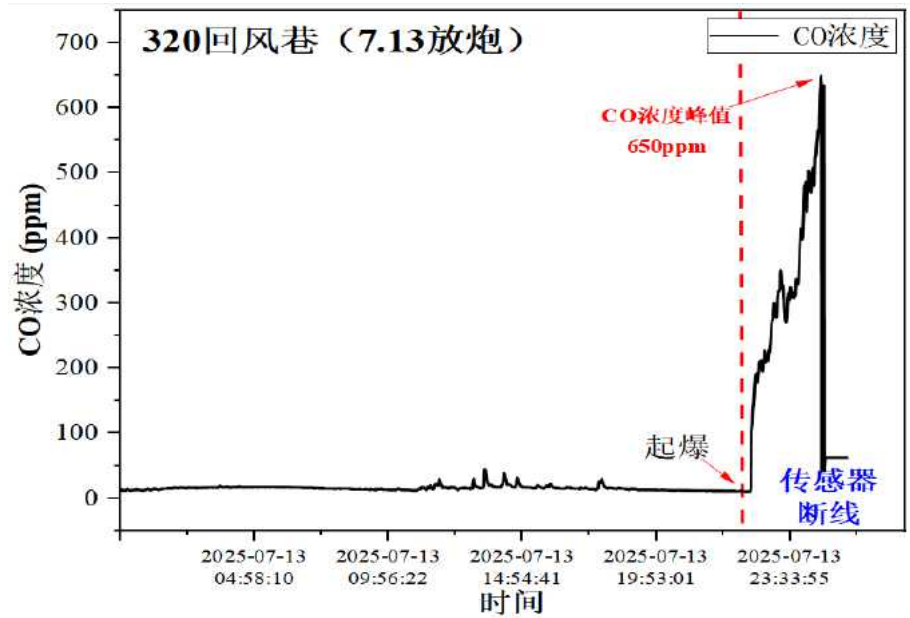
3. 7月13日爆破后320回风巷CO骤增，峰值达到650ppm左右；后因短路，CO浓度监测不到。

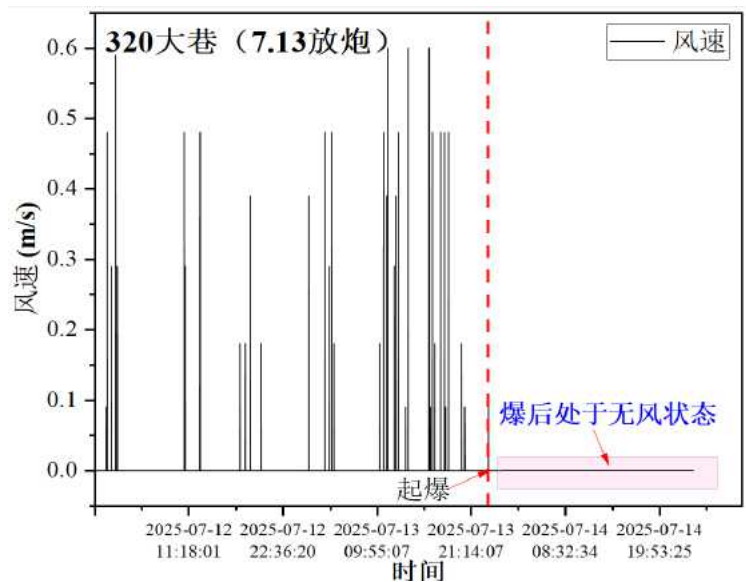
4. 7月13日爆破作业前320大巷风速基本为0.5m/s，但有偶尔波动，最大波动风速可达0.6m/s左右。爆破作业后，320巷道内风速为0m/s。
