## 娄底吾悦广场二期项目“7·9”一般触电事故调查报告

文章来源: 娄底市娄星区应急管理局

### 娄底吾悦广场二期项目 “7·9” 一般触电事故调查报告

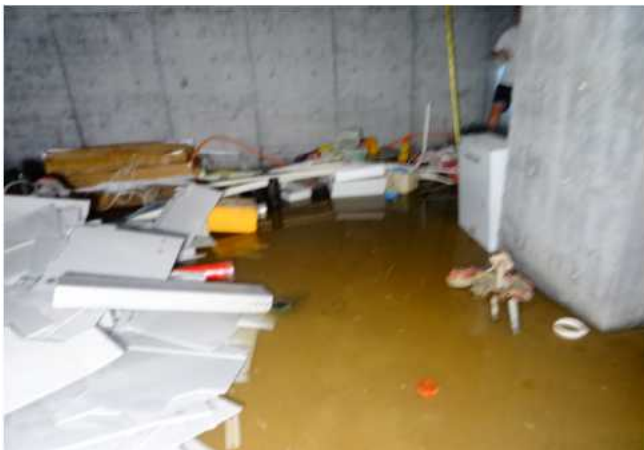
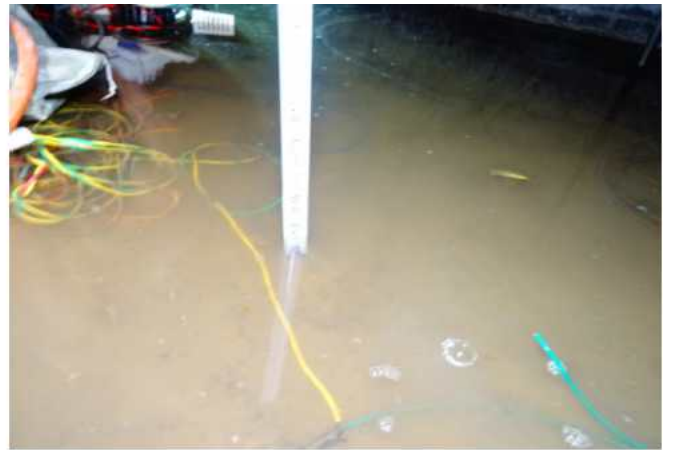
1、临时材料仓库与地下车库用墙体隔离，安装有防火木门；临时材料仓库存放有甲供材料成捆电缆、电气开关箱和水电安装设备和设施材料（护套线、导管、五金、工具）及配件等。

2、临时材料仓库内地面平坦，无沟坑，室内有积水，水深为0.4m。

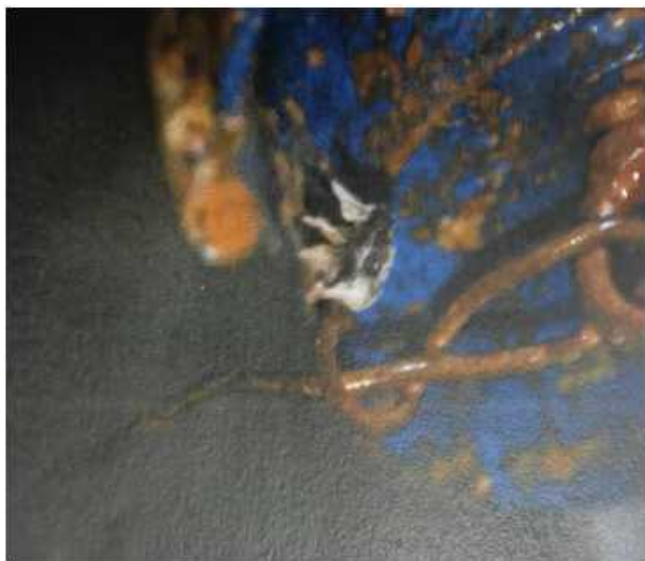
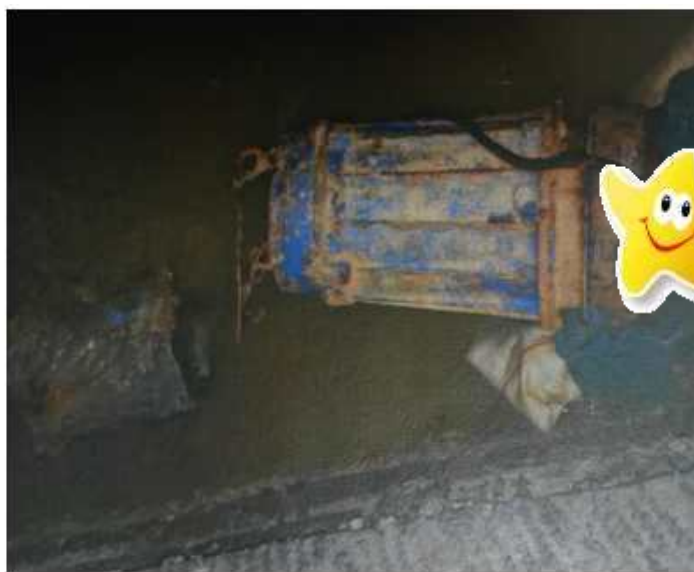
3、临时材料仓库进门门口左侧放置一张钢架上下双人床，下铺床面放有一个临时用的电插板，床边放置有生活用品。

4、临时材料仓库内仅在门上安装有照明和临时用电插座，无其他电线电缆铺设。

5、临时材料仓库门口右侧地面放有一台蓝色潜水泵，抽水泵外壳锈蚀，安装有铁丝提手，提手铁丝上有人体组织粘附，潜水泵无铭牌参数。

杨某<sup>2</sup>在未佩戴安全防护用品和未断电的情况下，使用漏电潜水泵对临时材料仓库进行排水，并用手提取移动潜水泵，导致其触电身亡。

1、湖南天城建设有限公司要进一步认真落实企业安全生产主体责任；建立健全全员安全生产责任制，将安全生产责任制落实到每一个从业人员；督促从业人员严格遵守安全管理制度和岗位作业规程；加强安全检查、隐患排查，特别是用电设施在施工和保管过程中的管理，确保其可靠有效，要立即开展一次用电安全和用电设备安全大检查；加强对作业人员的安全教育培训，增强作业人员自身安全防范意识，确保安全生产。
