# 吴川王村港 XX 建材有限公司 “2·13” 一般机械伤害事故调查报告

编制单位：吴川王村港 XX 建材有限公司 “2·13” 一般机械  
伤害事故调查组

编制日期：2026 年 5 月 30 日

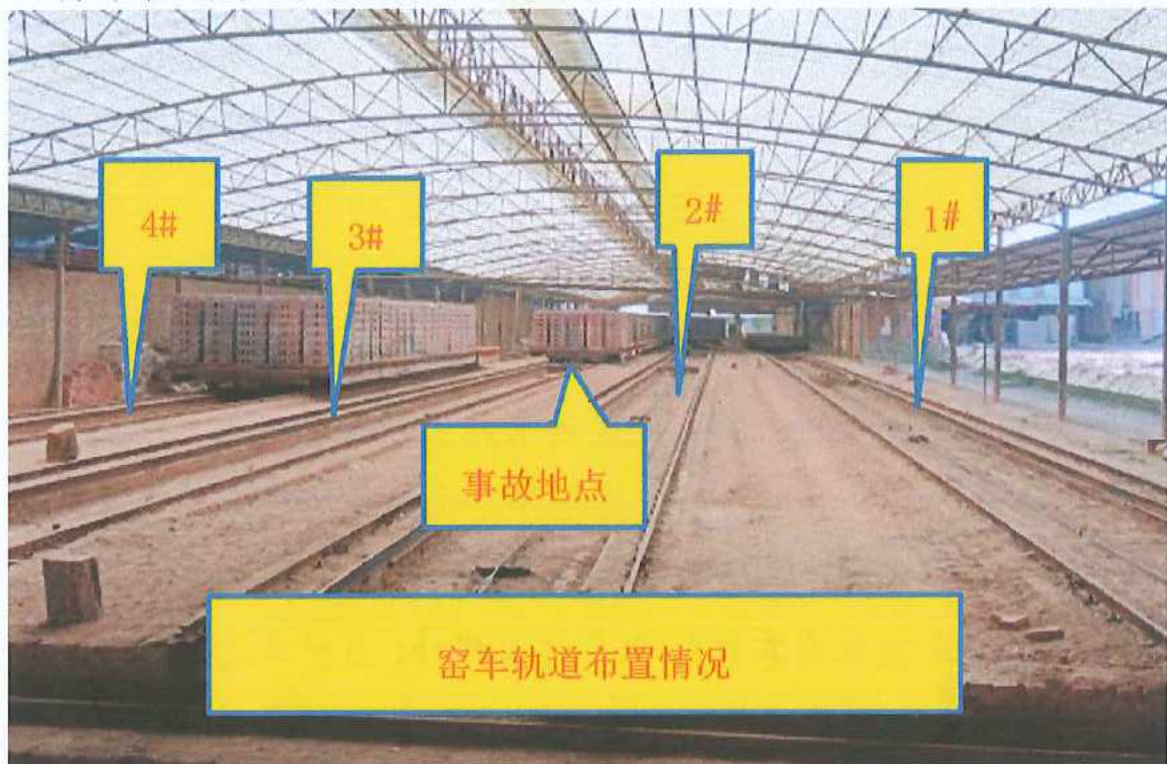
图 2 事故发生地点情况图

事故发生地点位于吴川市 XX 建材有限公司生坯车间晾晒区 3#窑车轨道东边的地爬车交接处。

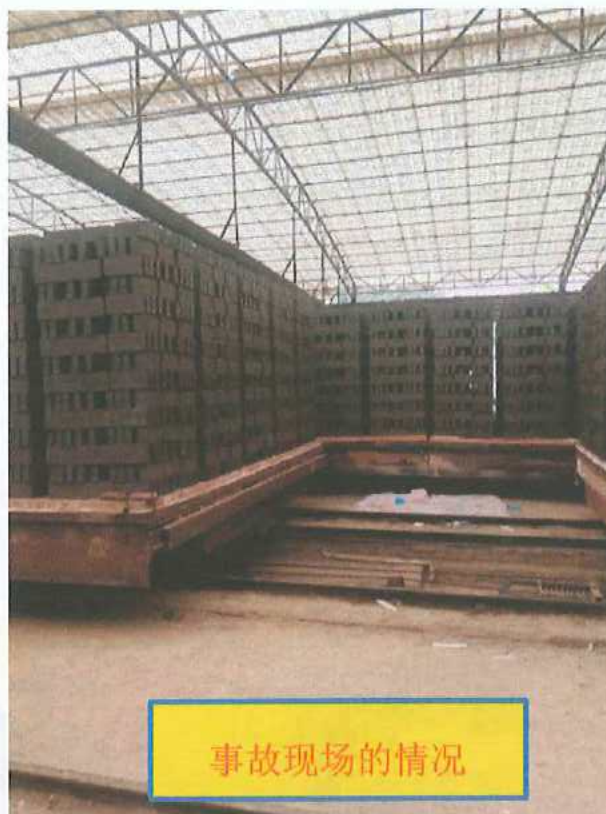
图3 事故现场情况图

事发位置在生砖坯的晾晒区，区域的顶部由薄壳钢结构和采光瓦组成，区域均匀设置了 4 条窑车轨道，每条轨道均布置 3 台地爬车，每 2 台地爬车之间设置了交接处，地爬车负责牵引窑车由东向西单向运行，运行到交接处的限位挡块停止，然后地爬车向东退出，后段的运行交由西边的地爬车牵引。窑车轨道、地爬车运行区域未设置明显的安全警示标志，人员可以随意穿插走动。地爬车、窑车等移动设备未采取紧急制动、人员侵入检测及报警等技术防护措施。

（一）涉事企业要痛定思痛，深刻汲取事故教训，全面落实企业安全生产主体责任。吴川市 XX 建材有限公司要深刻汲取此次事故教训，认真贯彻“安全第一，预防为主”的方针，坚持安全发展。一要充分认识到特殊作业的高风险，坚决杜绝麻痹意识和侥幸心理，始终将安全生产工作置于一切工作的首位。二要强化安全隐患排查治理，在窑车轨道、地爬车运行区域设置安全警示标识，举一反三开展全面深入的隐患排查治理工作，及时发现并消除生产安全事故隐患。三要严格落实安全生产责任制，加强对员工的安全生产教育培训，确保每位员工都明确自己的安全职责。同时，要加强作业现场管理，督促作业人员严格执行本单位规章制度和操作规程，杜绝“三违”行为。

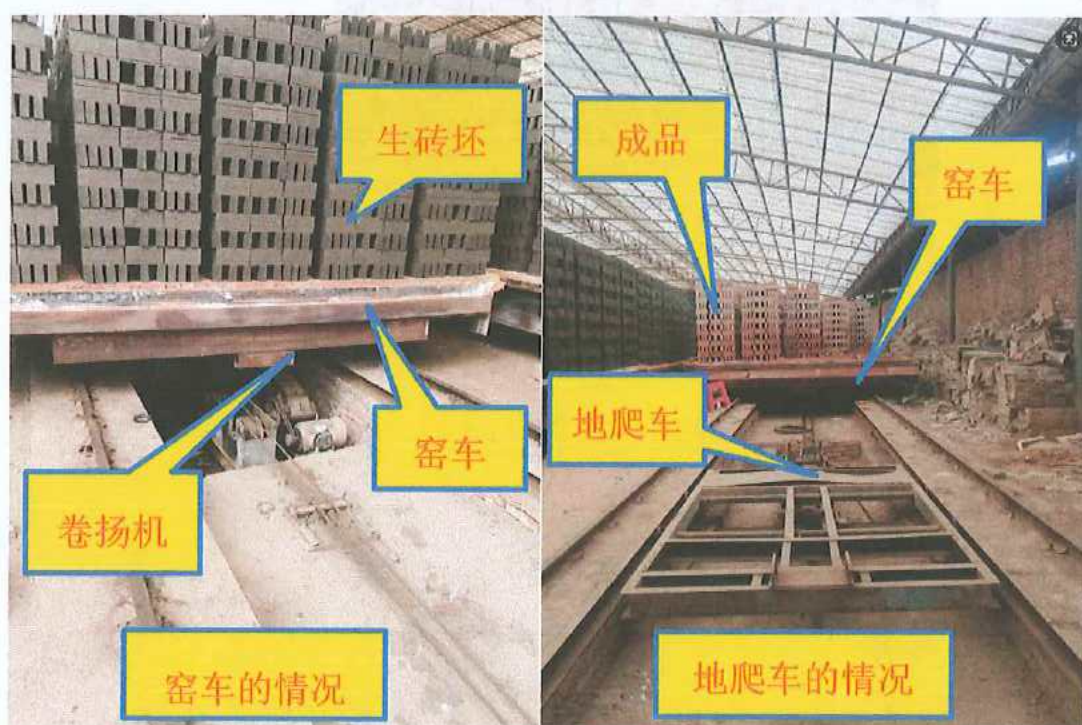
图4 窑车情况图

涉事设备是窑车，是制砖的核心设备。

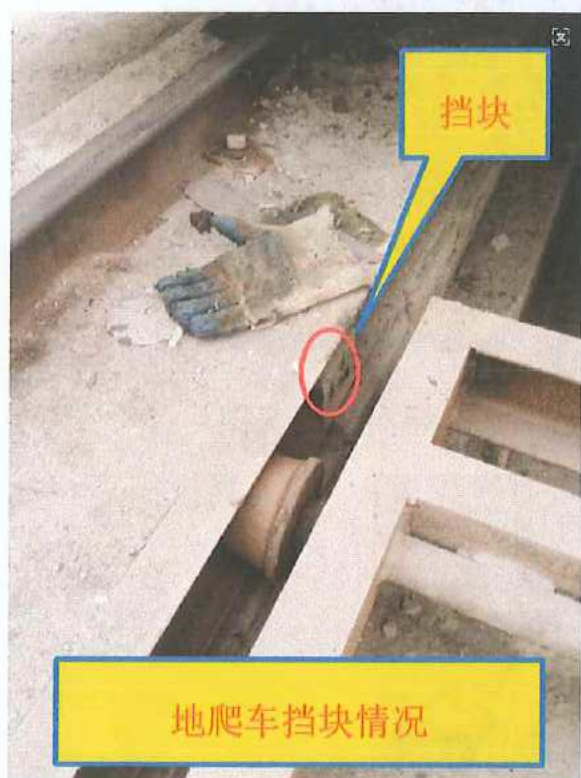
图9 地爬车挡位情况图

钢丝绳/电动地爬车到位停车（有限位挡块，防止越位）→脱钩/换钩（自动脱钩、换钩）→空车返回/重车接运。

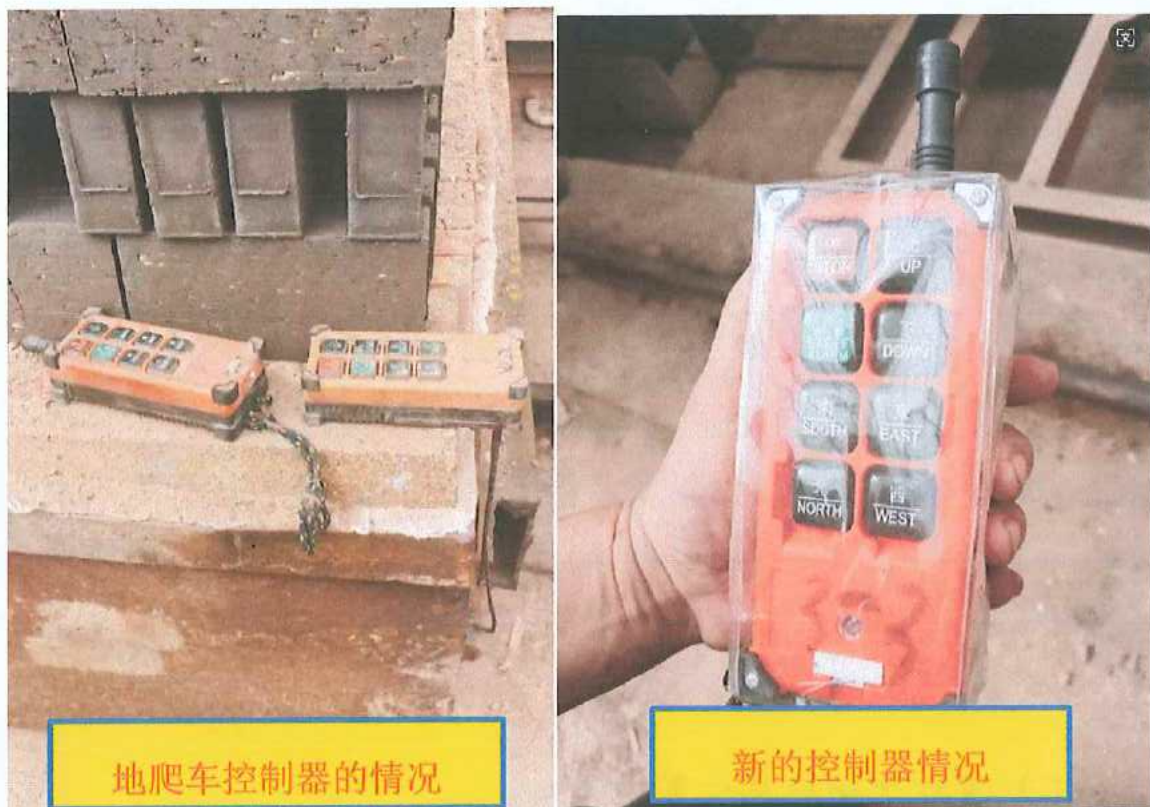
图 11 地爬车无线控制器情况图

地爬车运行采用无线控制的方式，控制器的功能键：正转/反转/停止/急停/调速/点动，事故现场的控制器只设置了正、反转、松手不按键就停机的功能，全过程无需下轨道手工操作。
