# 铁东旧堡鞍山市广林德再生资源有限公司 “12·25”一般机械伤害事故调查报告

铁东区政府事故调查组

2026年3月26日

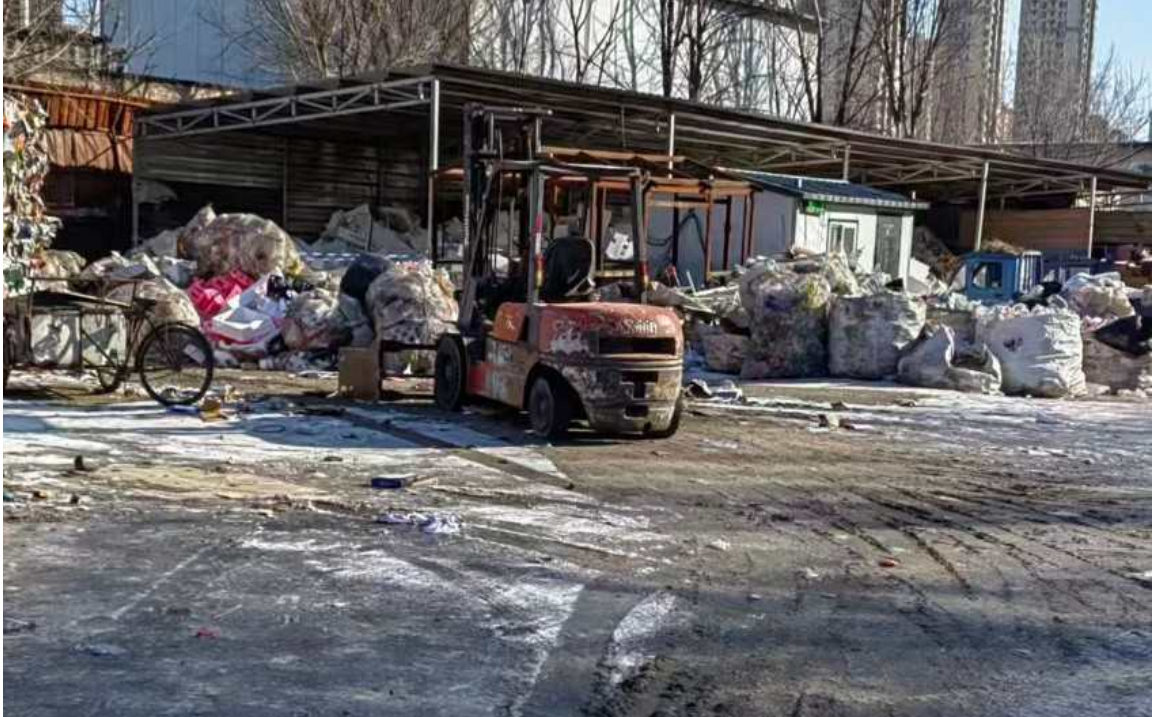
事故发生的地点，位于广林德公司院内北侧，放置废泡沫箱（板）的防雨棚内（见图 1）。棚内安装一台泡沫化坨一体机（见图 2）。该设备上未见设备名称、型号、生产厂家、厂址、生产日期等任何标牌。

图 1 放置废泡沫箱（板）的防雨棚

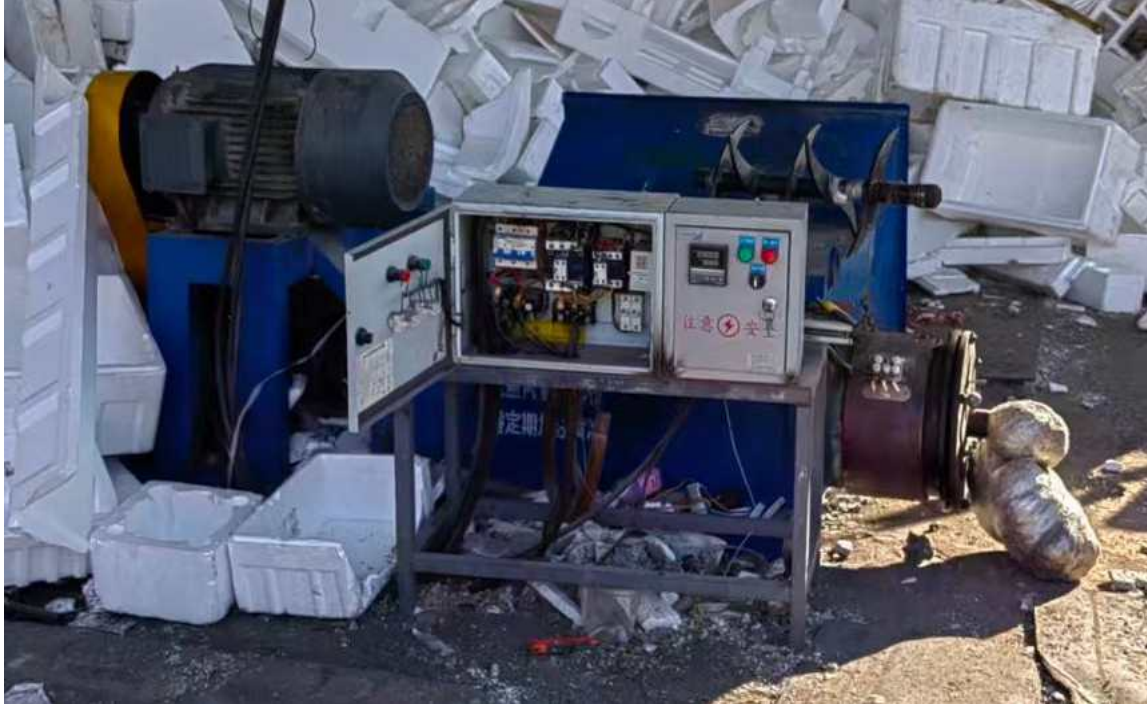
图 2 泡沫化坨一体机

涉事企业购置使用的泡沫化坨一体机机体上未见到、公司未提供《中华人民共和国产品质量法》要求的产品相关信息，无产品质量检验合格证明、无生产厂名、无厂址的作业设备；且该设备进料口设于地面，无自动进料装置，需全程人工操作，设备本身未设计防卷入、防接触等安全防护装置，从源头形成重大安全隐患。

广林德公司要对生产设备开展全面排查，立即淘汰无产品质量检验合格证明、无生产厂名、无厂址的设备—泡沫化坭一体机，依规采购符合国标或行标的合格设备；严格按照《机械安全 防护装置 固定式和活动式防护装置设计与制造一般要求》

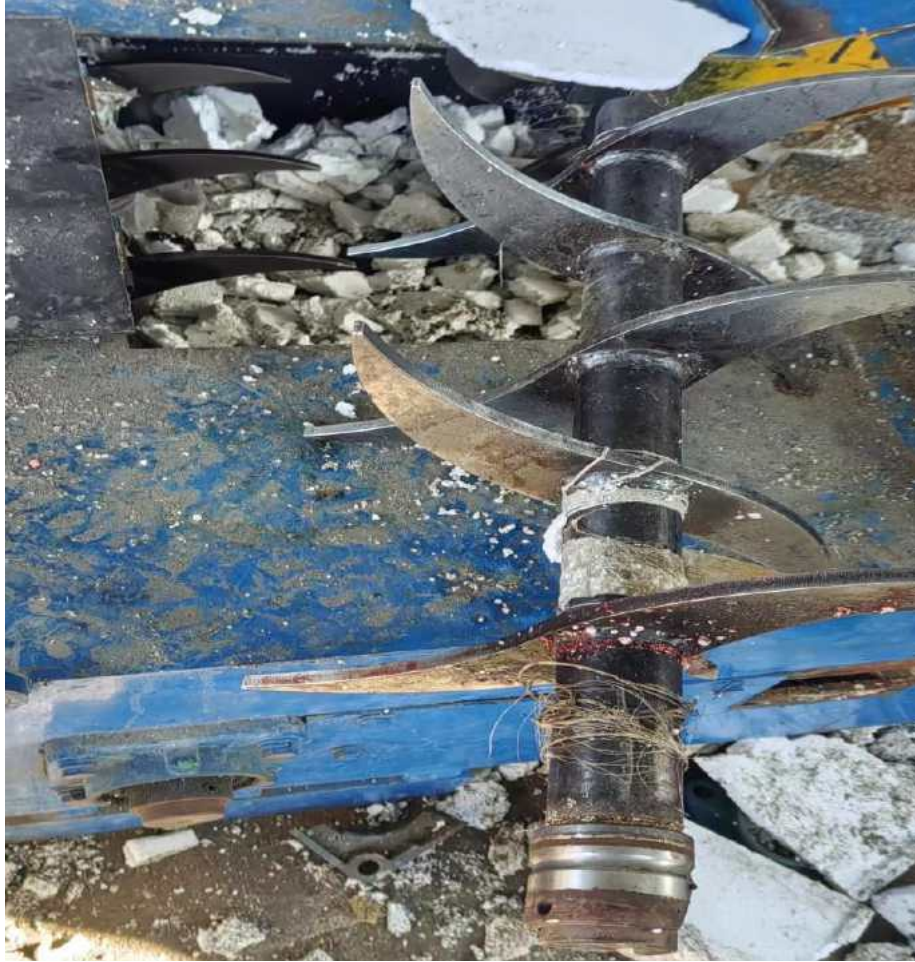
救援时，被拆解的泡沫化坨一体机粉碎绞刀如图 3 所示。

图 3 被拆解的粉碎绞刀

鞍山市消防救援支队指挥中心接到报警后，立即调派特勤一站出动 12 名消防救援人员、两辆消防车赶赴现场处置。14 时 19 分，特勤一站消防救援人员到达现场，随后 120 救护车亦抵达现场。消防救援人员立即对现场进行分析研判，结合实际制定营救方案，首先使用无齿锯沿泡沫化坨一体机维修口切割设备外壳，开辟救援操作空间；然后使用无齿锯、液压剪断器切断设备粉碎轴，又通过液压扩张器对另一端与粉碎机壳体连接的粉碎轴进行

该起事故直接原因是：李某宝在操作泡沫化坨一体机时，发现进料口被废泡沫堵塞后，违规用左脚蹬踹堵塞部位，因用力过猛，左脚被设备旋转的绞刀刮住并绞缠，左腿无法挣脱，最终被绞伤。本次事故无现场目击者，作业现场未设置视频监控，当事人李某宝已死亡，无法还原事故发生的完整过程。调查组结合相关人员询问笔录及现场调查情况综合认定。

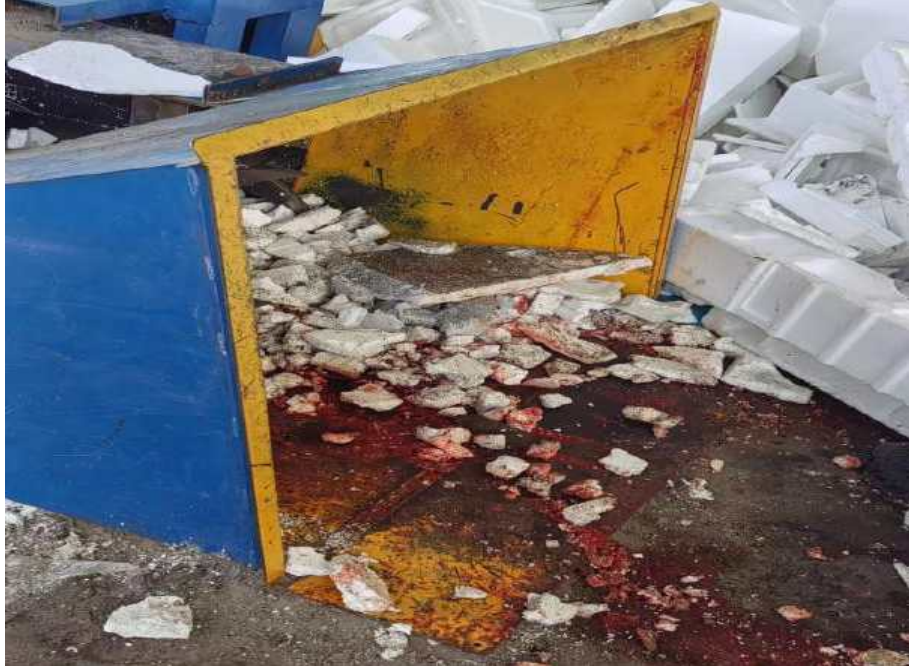
泡沫化坨一体机进料口及伤者遗留的血迹如图 4 所示。泡沫化坨一体机（碎机）进料斗口是采用在地面布置，设备无自动进料装置，进料必须人工操作，地面铺设钢板，钢板上无积雪或结冰现象，进料口周围未见设置任何安全防护设施。

图 4 进料口及伤者遗留的血迹

该设备进料口周边危险作业区域未设置安全防护围栏，未采取物理隔离措施阻止人员肢体靠近运转部位；现场作业无专人监督管控，作业人员的违规操作行为未能及时发现和纠正，现场安全风险防控完全失效。

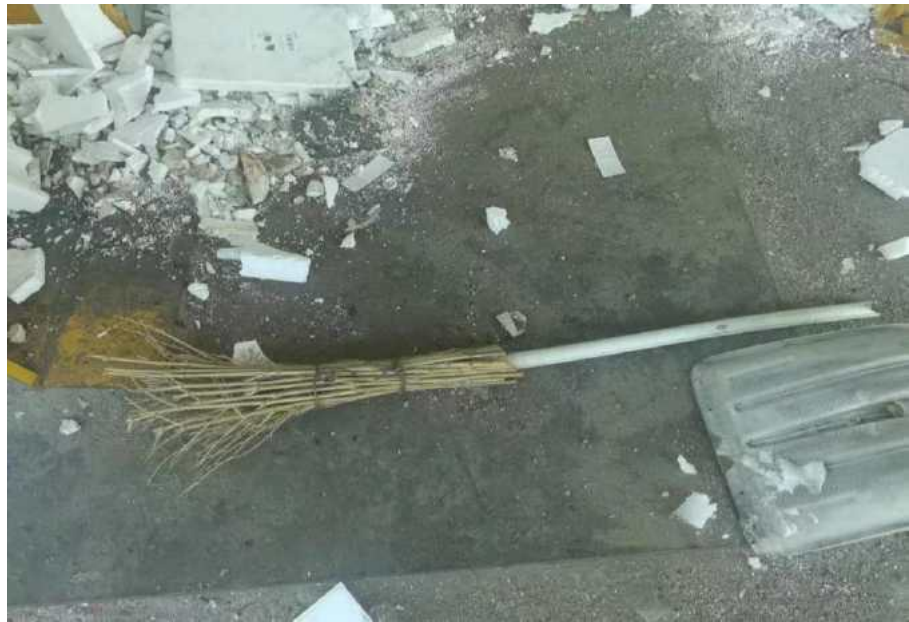
操作工进料时使用的塑料锹和竹机扫如图 5 所示。

图 5 操作工使用的塑料锹和竹扫扫

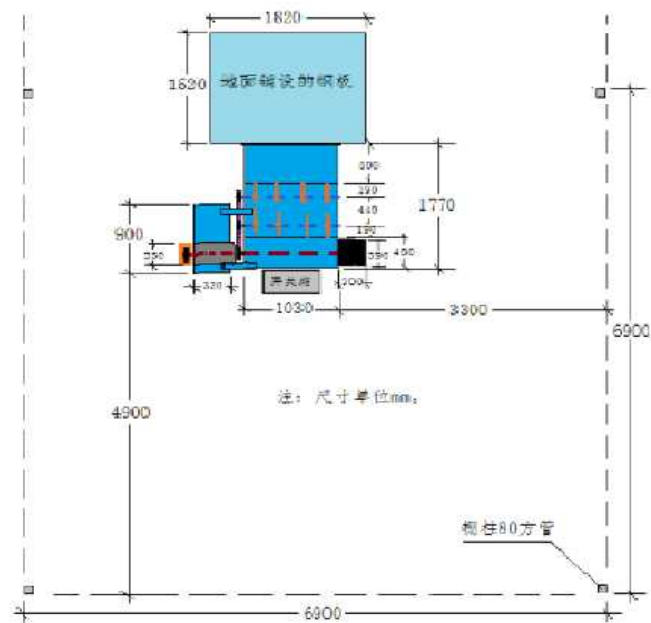
12. 25机械伤害事故现场勘察示意图1

泡沫化坨一体机在废泡沫箱（板）的防雨棚内的平面位置如图 6 所示。

图 6 泡沫化坨一体机平面示意图

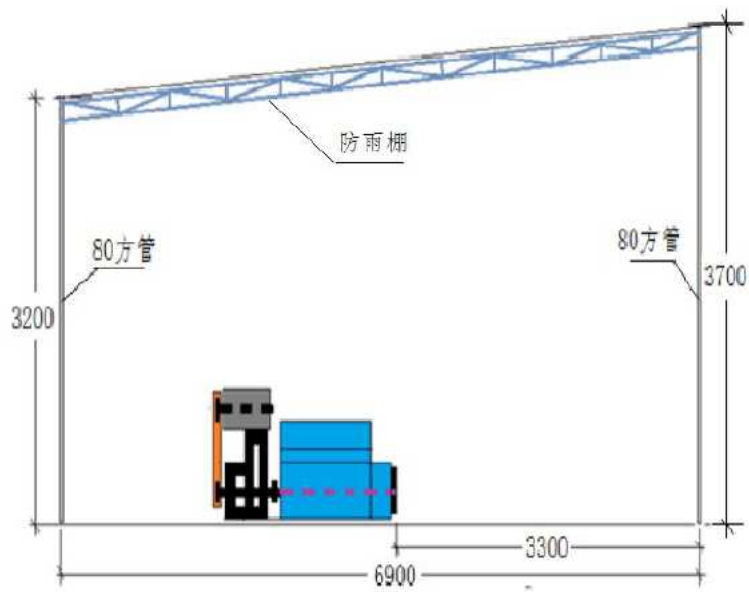
12.25机械伤害事故现场勘察示意图2

泡沫化坨一体机在废泡沫箱（板）的防雨棚内的立面位置如图 7 所示。

图7 泡沫化坨一体机立面示意图

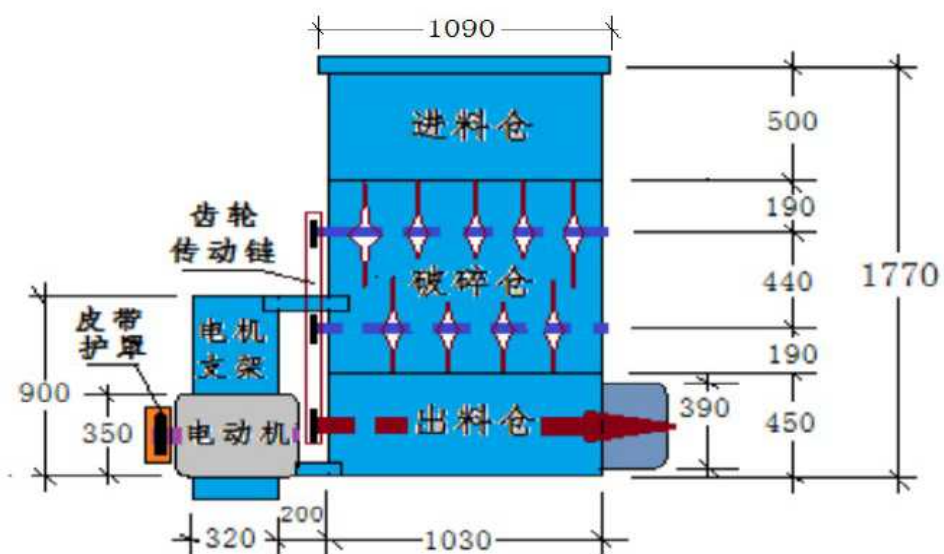
泡沫化坨一体机平面尺寸示意图

泡沫化坨一体机平面尺寸如图8所示。

图 8 泡沫化坨一体机平面尺寸所示图

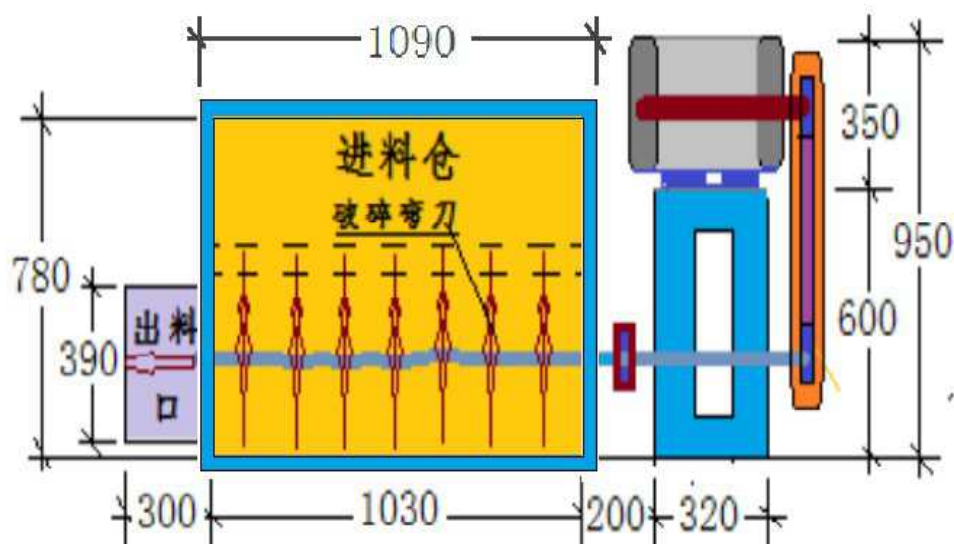
泡沫化坨一体机东侧立面尺寸如图 9 所示。

图 9 泡沫化坨一体机东侧立面尺寸示意图

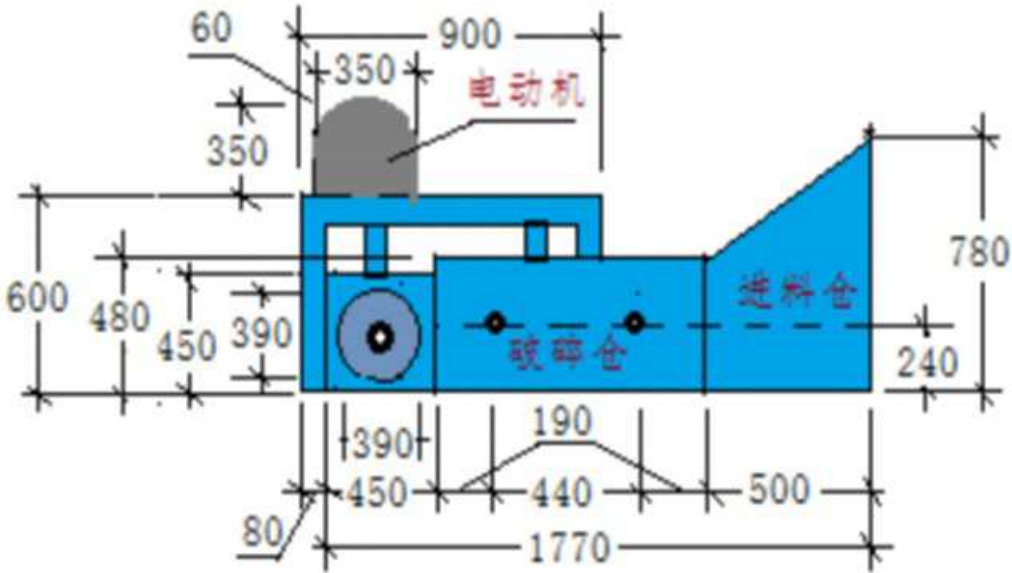
泡沫化坨一体机南侧尺寸立面示意图

泡沫化坨一体机南侧立面尺寸如图 10 所示。

图 10 泡沫化坨一体机南侧立面尺寸示意图

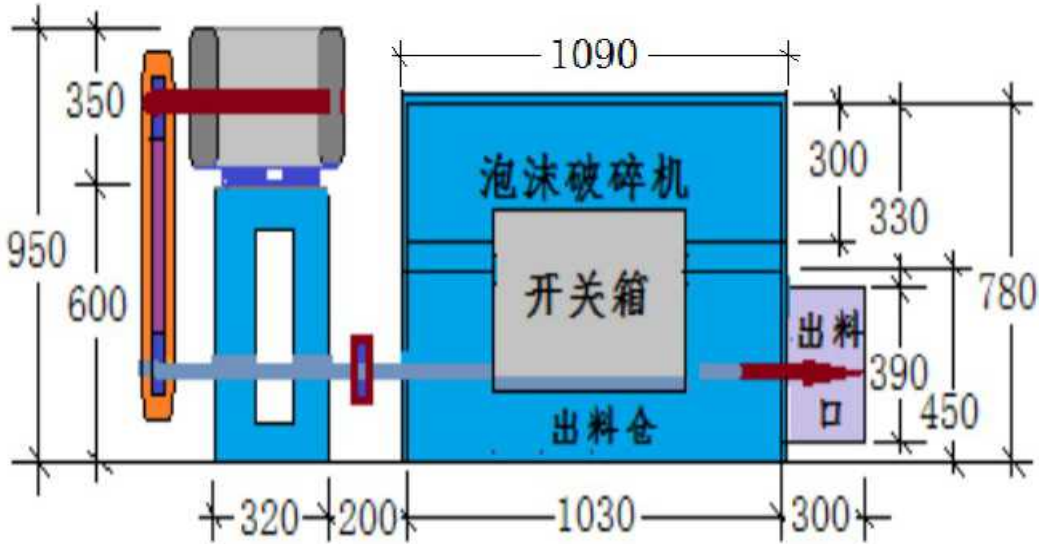
泡沫化坨一体机西侧尺寸立面示意图

泡沫化坨一体机西侧立面尺寸如图 11 所示。

图 11 泡沫化坨一体机西侧立面尺寸示意图

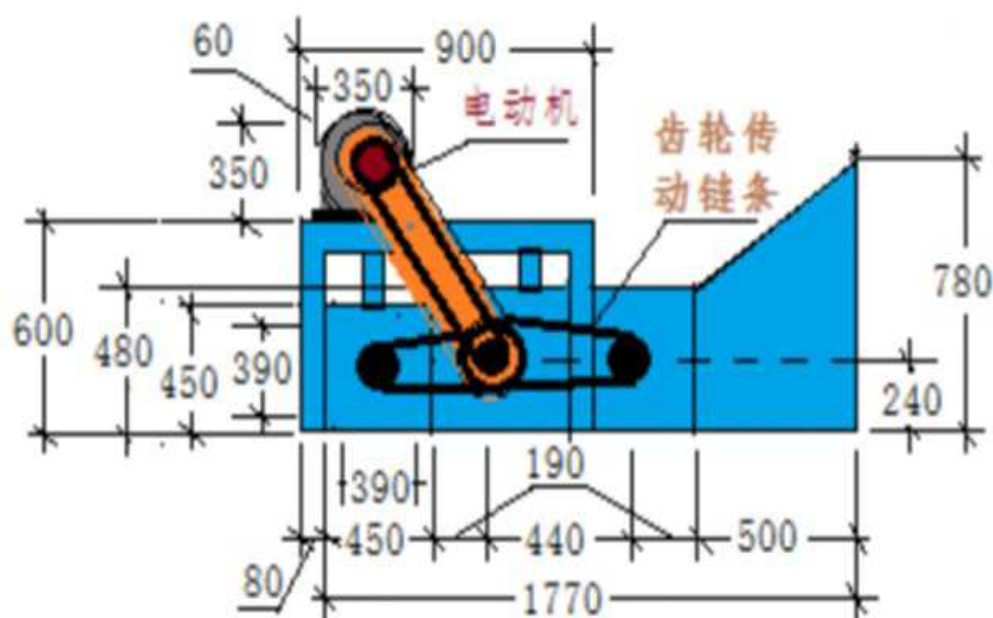
泡沫化坨一体机北侧尺寸立面示意图

泡沫化坨一体机北侧立面尺寸如图 12 所示。

图 12 泡沫化坨一体机北侧立面尺寸示意图
