福泉马场坪福泉市 XX 废旧物资回收有限公司  
“10·25”一般高处坠落事故  
调查报告

福泉市人民政府事故调查组  
2026 年 2 月

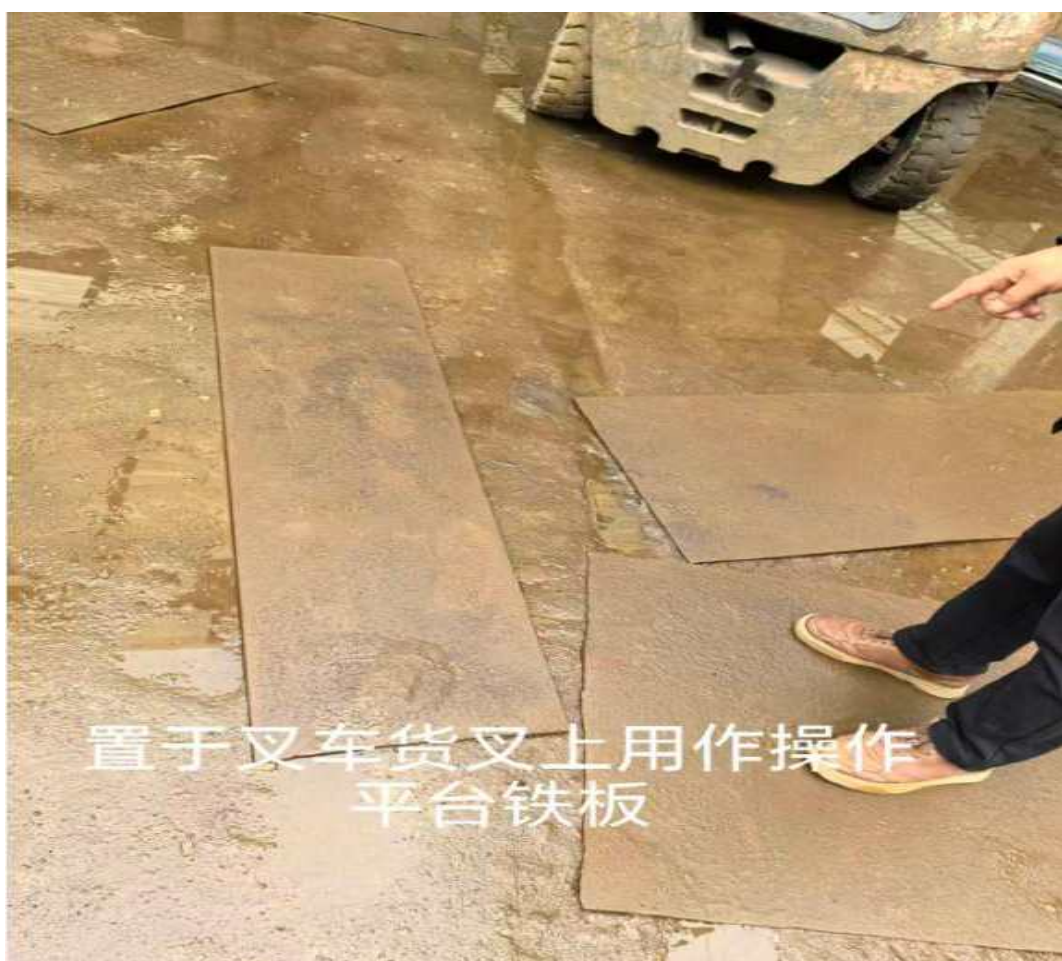
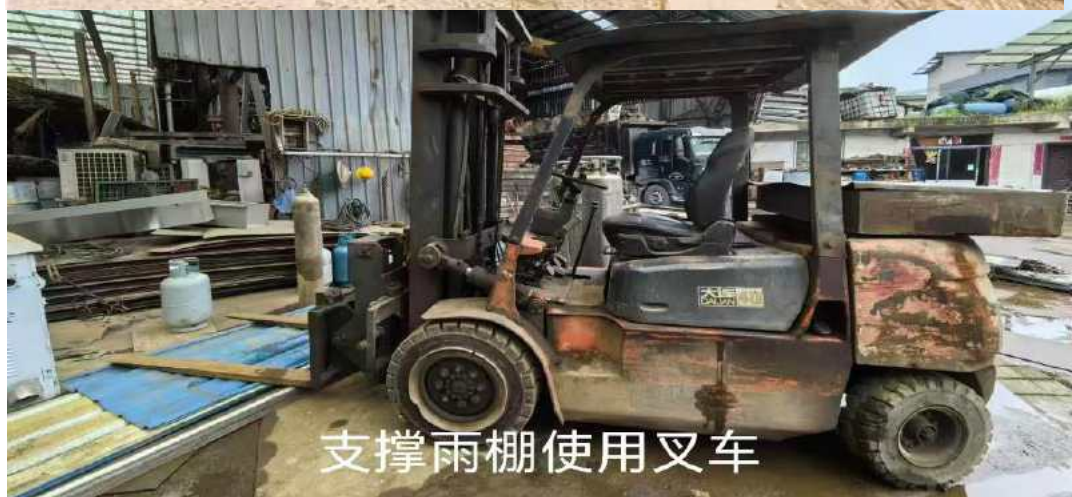
事故地点在福泉市 XX 废旧物资回收公司物资仓库雨棚处，仓库厂房为单层钢架结构，厂房内堆放回收的废旧钢材，雨棚距地面约 7 米，地面平整，涉事叉车停放于厂房左侧，叉车后方摆放用作高处作业支撑平台的铁板，铁板长 2 米、宽 60 厘米，厂房右侧摆放事发当天用于支撑钢架雨棚的钢管，钢管长 3 米、重 8 公斤，死者坠落地点位于钢架雨棚正下方。

违规使用平衡重式叉车作为高处作业平台。施工现场负责人违规指挥用叉车作高处作业平台，未佩戴个体劳动防护用品开展高处作业，因支撑钢管与钢架雨棚发生侧滑，导致身体失衡坠落。

福泉市 XX 废旧物资回收有限公司：一是要深刻吸取事故教训，组织从业人员开展事故警示教育，严防类似事故发生。二是要规范开展安全教育培训，明确安全管理责任人。三是要全面开展风险辨识，明确各生产区域、设施设备的安全管理责任人，定期对各风险点进行管控，及时消除安全隐患。四是要建立完善并严格执行危险作业安全管理制度，明确动火作业、高处作业等危险作业审批制度，严禁使用叉车、装载机等未经设计认证的设备替代专用登高设备。
