## 贵州瓮马铁路南北延伸线有限责任公司基地建设项目“10.15”其他伤害事故调查报告

2023年10月15日15时许，位于都匀经济开发区的贵州瓮马铁路南北延伸线有限责任公司基地建设项目发生一起其他伤害事故（移动式脚手架垮塌致人跌落），10月29日死亡，直接经济损失121.6万元。

经调查认定，贵州瓮马铁路南北延伸线有限责任公司基地建设项目“10.15”一般其他伤害事故是一起企业安全生产主体责任落实不到位，从业人员未采取有效安全防护措施，导致事故发生的安全责任事故。

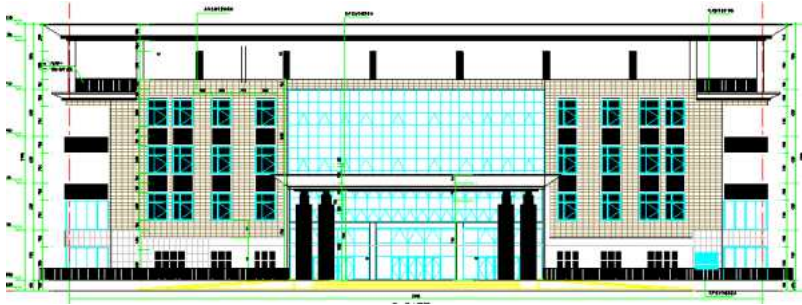
事故发生于该项目的办公楼5层大会议室南面墙体施工工作面。见图一

图一：瓮马铁路南北延伸线有限责任公司基地建设项目办公楼立面图

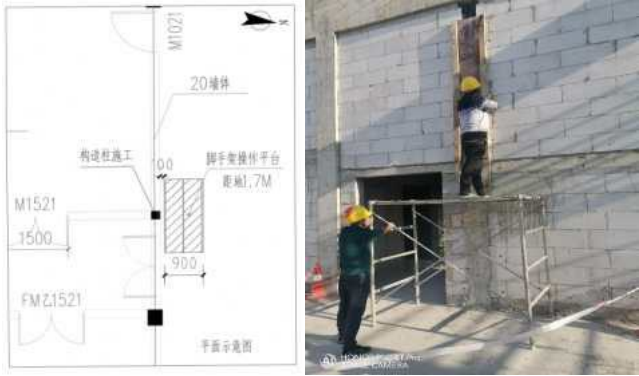
10月15日上午7时班前会后，罗\*贵、罗\*炳、罗\*海、莫\*坤4人（同一班组人员）在何\*（木工班负责人之一）的安排下一起做围墙压梁，午饭后13时左右4人进入办公楼5层大会议室南面墙体施工工作面，对办公楼五层的构造柱模板进行封模打孔作业，事发时莫\*坤正在进行打孔作业（离地钻孔高度约为3.15米，使用工具为1.86m\*0.9m\*1.7m的28AT通用电锤（品牌未知）。），14时50分左右，罗\*贵和莫\*坤从电梯口将移动脚手架搬至事发点（5楼会议室南面墙），搬完移动脚手架之后罗\*贵因口渴到楼梯口（步梯口）喝水，移动脚手架发生倾倒，罗\*贵意识到发生事故并迅速到达事发现场，发现莫\*坤已经躺在5楼平台会议室南面墙旁，嘴巴流血，不能说话。事发过程无目击者，据现场勘验，莫\*坤在5楼会议室南面墙体构造柱支模工作作业过程中，用施工电锤钻孔时因移动式脚手架倾覆跌落致伤。见图二、图三、图四

图二：施工现场示意图、现场模拟施工照片

贵州瓮马铁路南北延伸线有限责任公司基地建设项目办公楼5楼大会议室南面墙体构造柱封模施工作业过程中，莫\*坤违规作业，在未有人员进行监护情况下进行打孔，在进行打孔时反作用力到发力支撑腿传递到移动脚手架导致失稳倾覆，造成了作业人员跌落致伤事故发生，是导致事故发生的直接原因。

(一) 强化企业落实主体责任。一是针对施工现场开展全面的隐患排查整治活动，对不合规的移动式脚手架与设备立即禁止使用。对所有施工作业人员进行安全教育培训。二是在移动脚手架上施工时，必须严格巡查作业人员做好下设专人看护，防止脚手架突然移动的相关措施。脚手架移动时，脚手架上严禁上人，施工人员在确保安全的情况下才允许上架子，严禁架子带人移动。使用移动式脚手架时，需要至少两人及以上进行使用。至少一人负责在下稳固脚手架以防脚手架因为不稳固导致坍塌。检查设备、人员、环境等必须具备作业条件方可作业，严格执行安全监护制度，严禁超前作业，杜绝“三违”行为。四是进一步完善相关制度，健全管理体系。落实责任制，强化岗位培训、过程监管、总结提高反馈、持续改进工作等管理过程，促进体系有效运行。建立安全生产教育培训制度，分级分专业组织全员开展安全价值观念新入职员工的三级教育、员工岗位培训和班组教育培训、班前教育，考核合格后方可上岗。

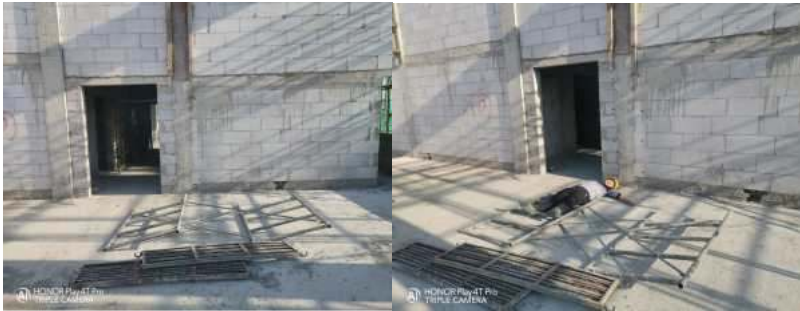
图三图四：移动式脚手架垮塌、作业人员跌落模拟图

（1）作业人员安全意识自我防护意识不强。一是对移动式脚手架的高度与作业点的高度是否合适估计不足，移动式脚手架的高度与作业点的高度明显不适，导致作业人员重心不稳，着力点失衡，以致移动式脚手架失稳倾覆致使作业人员跌落；二是对作业环境危险因素估计不足，未佩戴劳动防护用品（未系安全绳）。
