# 天河区“4·19”广州合旭建筑装饰工程有限公司高处坠落一般事故调查报告

事故单位：广州合旭建筑装饰工程有限公司

事故地点：平云路 163 号平云广场通讯大楼七楼

事故日期：2026 年 4 月 19 日

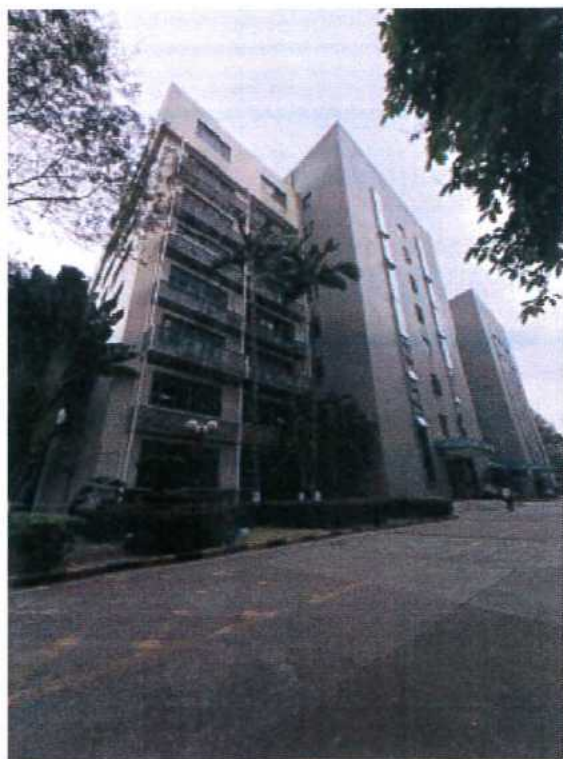
图 1

事故现场位于平云路 163 号广电平云广场通讯大楼（见图 1），坠落点位于大楼南面一楼花基边上（图 2），七楼南面西往东第二个窗户可见人字梯，地上有一块准备安装的新玻璃和拆卸下来的窗户门扇（见图 3），事发前准备更换玻璃的洞口（见

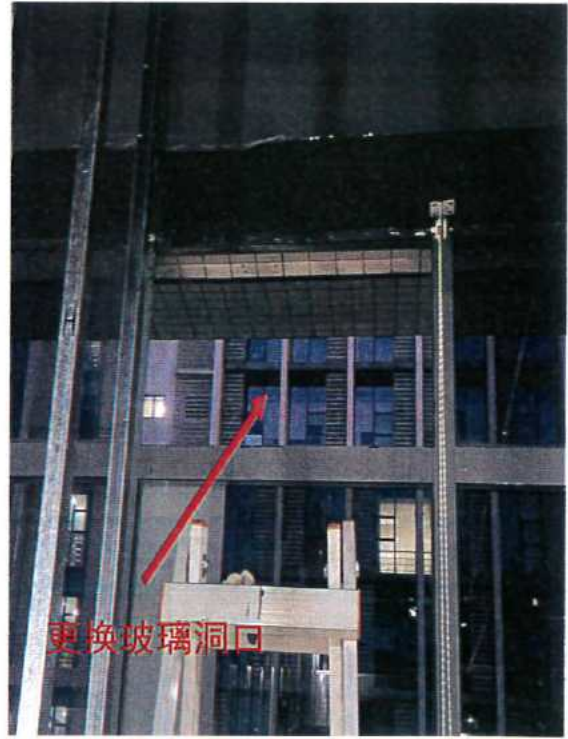
图 4

图 4)，外立面可见一排铝合金百叶空调外机格栅，利用铝合金横杆和斜杆打螺丝固定在外墙上（见图 5），需要更换玻璃的洞口外侧下方一根连墙横杆连墙端断开（见图 6），外立面墙面可见固定横杆的爆炸螺丝结构（见图 7），断开的连墙横杆上可见脚印（见图 8），需要更换玻璃的洞口外侧窗沿可见脚印（见图 9），同一排铝合金百叶空调外机格栅完好的连墙横杆（见图 10）。

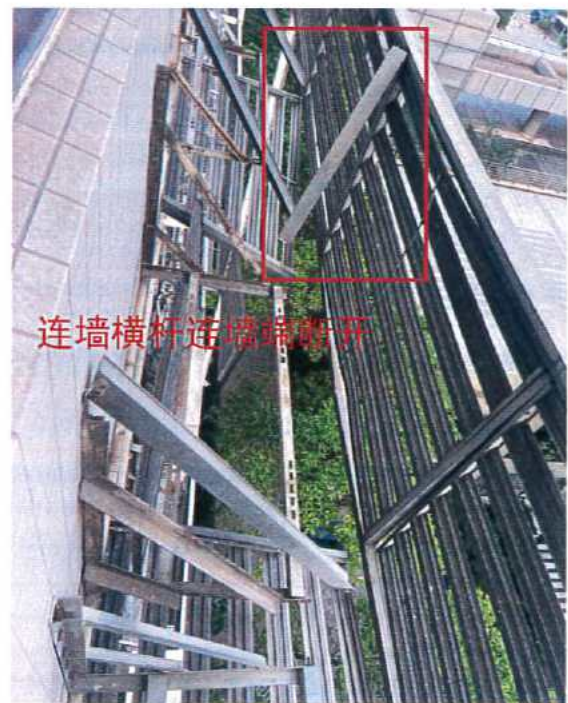
图 6

事发前，康某会站在百叶格栅连墙横杆上实施玻璃安装作业，由于横杆承载能力差，在承受站在横杆上作业的康某会产生的荷载时，螺丝固定结构发生破坏以致横杆断裂脱落，拴挂在横杆上的安全带随即从横杆上脱开，导致康某会直接从七楼坠落至一楼地面，是造成本次事故的直接原因。

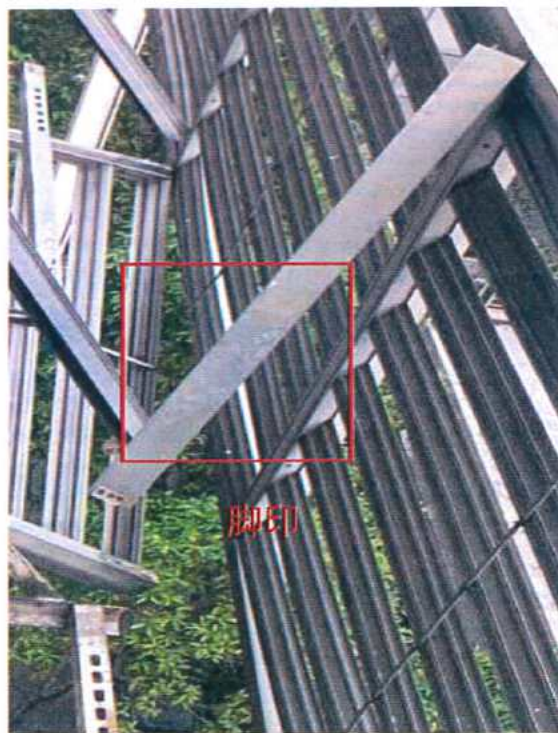
图 8

经查，事发前，康某会翻出七楼窗外站在铝合金百叶空调外机格栅上实施高处悬空作业，虽有按规定拴系安全带，但没有按规范正确使用安全带，把安全带拴挂在脚下不牢固的百叶格栅连墙横杆上，没有把安全带拴挂在牢固的构件或物体上，没有高挂低用，把安全带拴挂在作业平面的下方。
