# 高明荷城凌某卫“8·17”一般车辆伤害事故 调查报告

佛山市高明区“8·17”生产安全事故调查组

2023 年 11 月

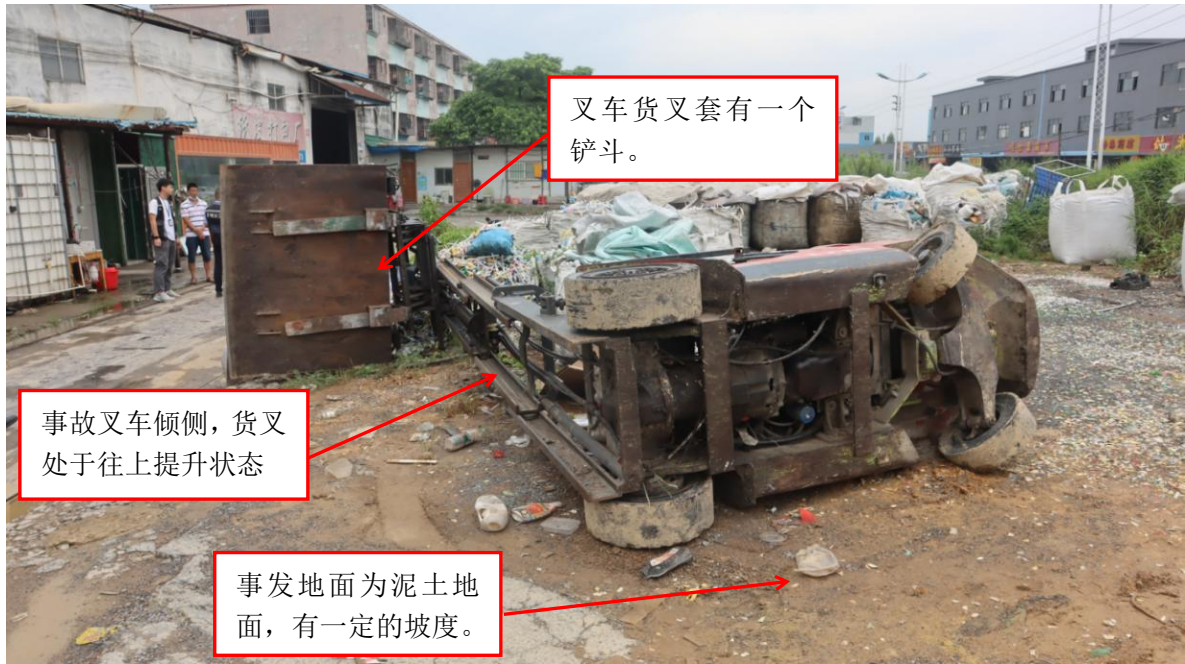
事故发生位置在宝元公司门口地磅附近，事发当天为下雨天气，路面潮湿，事发路面为泥土路面，路面上铺有一层小石子，路面松软，有约6度的坡度。现场有一辆叉车处于右倾倒状态，叉车的货叉上方加装了一个铲斗及液压铁夹，铲斗的规格为136cm×70cm×177cm，重量约615.5kg，附近堆放有袋装塑料废品。叉车货叉处于提升状态，提升总高度约4.9m。叉车后轮往右转向，其中倒地的后轮位置有压泥地后出现的凹陷。叉车倾侧西南面方向约3m方向停放有一辆粤A8N3D1号牌货车，车厢顶部开孔。事发时，凌某卫驾驶叉车将现场的塑料废品提升倒入货车车厢里面。叉车铲斗下方有水泥块，水泥块上有血迹。事发时，覃某念被倾倒的叉车铲斗压到，其头部撞击水泥块受伤。

图 1 事故现场情况
