# 阳新富池曾辉石料场“4·18”一般坍塌事故 调查报告

阳新县人民政府“4·18”事故调查组

2026年7月29日

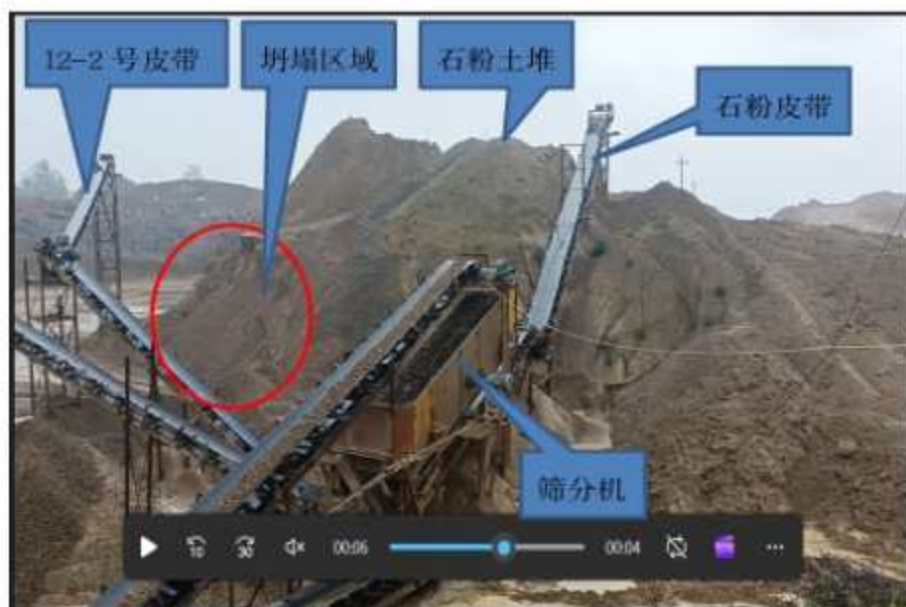
图 1-1. 事故现场基本情况图

事故发生在阳新县富池镇金堡村江边渣石土堆场。该堆场坐落于富池镇金堡村加油站东侧，系郭家组搬迁旧址，主要用于富池 345 亩工业用地平整项目施工产生的多余砂石料（土）打堆渣存放和石子加工。堆场内存放有石料加工后产生的石粉和泥土打堆渣形成的石粉堆，安装有破碎机、筛分机和 8 条传输皮带机等设备设施，事故发生在 12-2 号皮带机尾支架旁石粉堆塌方处（见图 1）。

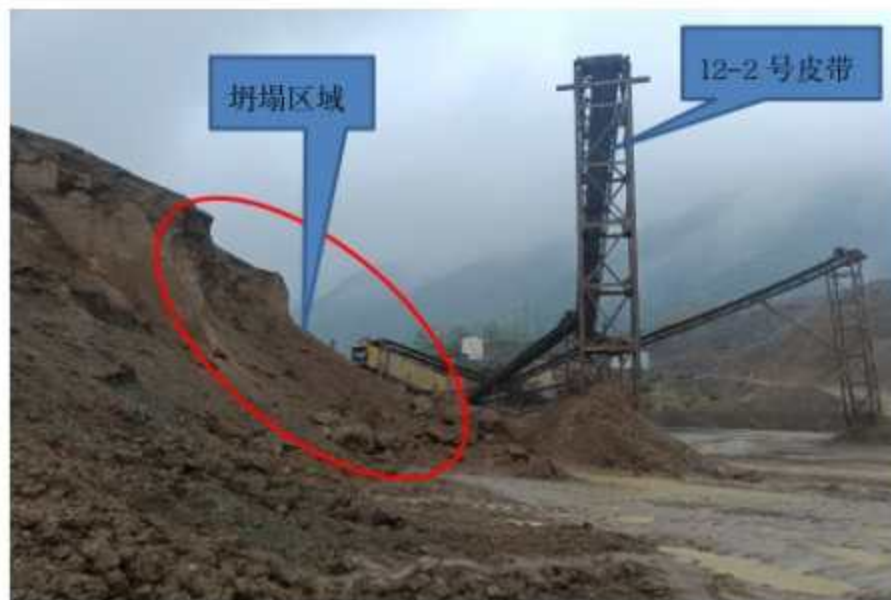
图 2-1. 石粉堆放情况图

坍塌的石粉堆为 2025 年（处置华胜船厂土地平整时）堆放遗留，石粉堆最高高度约 16m，整体边坡坡度约 40 度。坍塌处在坍塌后留下的边坡顶部高约 8m、坡度约 80 度。石粉堆由加工石子产生的石粉和泥土混合堆积形成，经长时间风吹雨淋后，其外部形成硬质石粉结块（见图 2）。

坍塌的石粉堆总体较高(约 16 米)、边坡坡度较大(约 40 度),存在边坡坍塌的风险;成品 12-2 号皮带机尾离地高约 8 米,机尾支架与石粉堆距离过近(水平距离约 3m),12#石子经 2 号皮带运输,于皮带机尾正下方堆积,堆积区域与石粉堆底部相互叠加,在石子的装车过程中,铲车扰动石粉堆底部,使石粉堆形成的边坡较陡峭,形成极易发生坍塌的物的不安全状态。

一是全面规范自身安全生产经营行为。立即整改堆料超高超陡重大隐患，严格按照砂石料堆码放规范堆放，常态化开展稳定性检测和坍塌风险排查，设立警戒范围，严禁在料堆下方组织任何施工作业及人员活动。按照法律法规要求，配备专职或兼职的安全生产管理人员，确保管理人员持证上岗。建立健全覆盖所有工种、设备的安全管理制度和岗位安全操作规程。为从业人员配齐符合标准的劳动防护用品。二是强化现场安全风险管控。针对现场高风险作业区，立即开展全面风险辨识与评估，严格规范物料堆放高度、坡度及机械设备作业安全距离。严格落实风险分级管控和隐患排查治理双重预防机制，对发现的隐患实行清单化管理、闭环整改，坚决杜绝冒险作业。三是夯实安全教育培训基础。必须对新进从业人员进行严格的“三级”安全教育培训，未经培训考核合格严禁上岗。向从业人员如实告知作业场所危险因素、防范措施及应急方法，提升一线员工的风险辨识、自我保护和应急处置能力。四是严格遵守事故报告法规。发生生产安全事故后，现场人员必须立即报告负责人，负责人须在规定时间内依法如实向属地应急管理部门报告，严禁迟报、漏报、谎报、瞒报、擅自处置遇难者遗体，主动配合事故调查。

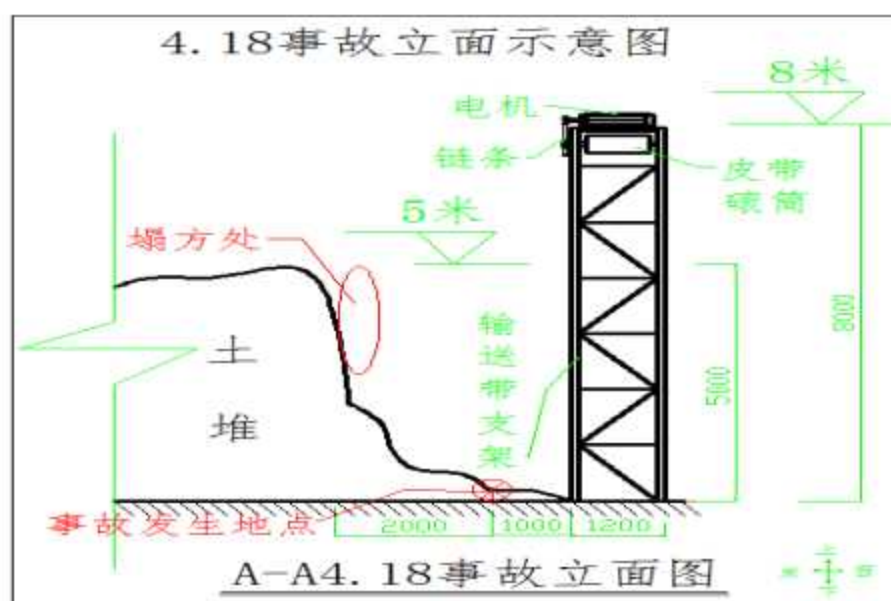
图 3-1. 石粉堆与皮带机位置关系图

坍塌边坡上沿与 12-2 号皮带机尾支架之间的水平距离约 3m

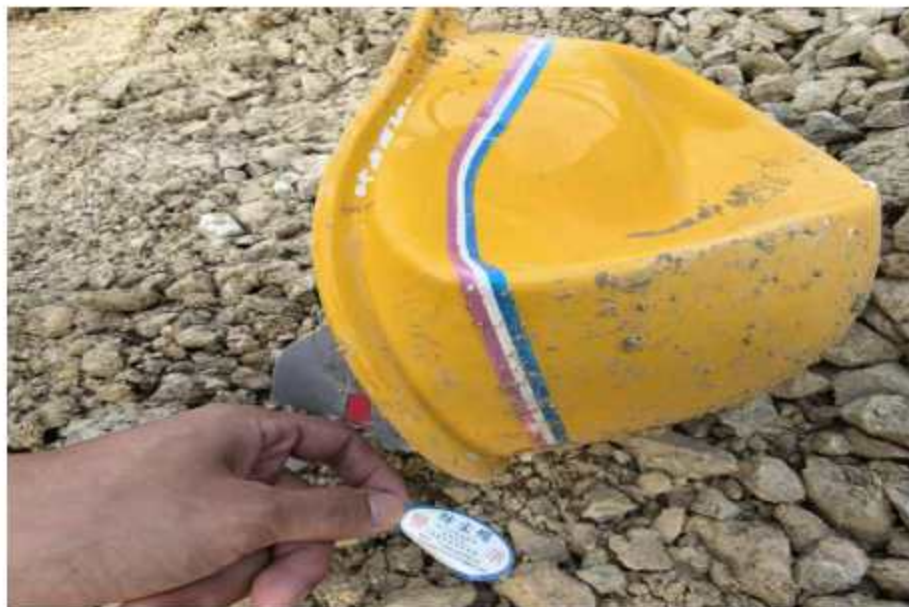
图4. 唐定友佩戴的防尘帽

安全管理缺位。雇佣超龄员工且未签订劳动合同，未开展隐患排查，未能及时发现和消除石粉料堆边坡坍塌的事故隐患，未向员工配备符合国家标准的安全帽，仅配备一顶防尘安全帽（见图4）。
