# 武汉正晟砂浆环保科技有限公司“6·28” 一般起重伤害事故的调查报告

2022年6月28日09时许，位于江夏区乌龙泉街道幸福北路2号的武汉正晟砂浆环保科技有限公司在开展起重作业时，发生一起起重伤害事故，造成1人死亡。

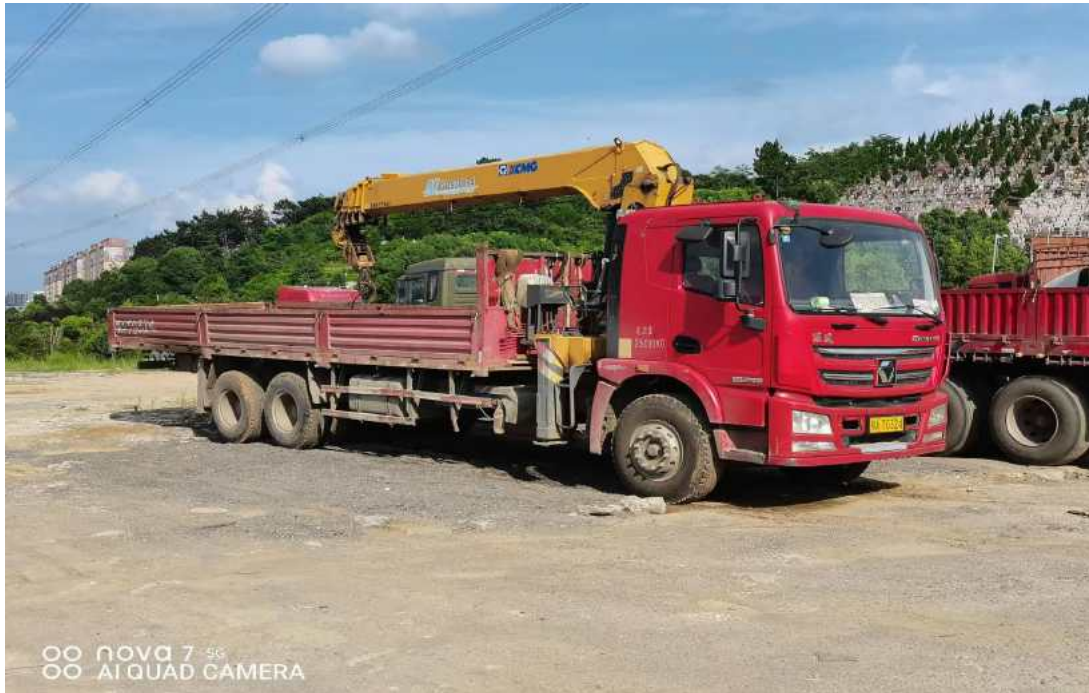
图1：涉事起重机照片

涉事起重机车牌号为鄂 ATG324，系正晟砂浆公司临时聘请用于吊运设备的限流式起重机（非特种设备，见图 1）；车主易未明，男，个体经营户。

事故调查组依据有关法律、法规和规定，通过现场勘查、调查取证和综合分析，认为造成事故的直接原因如下：起重机操作员易未明违反《起重机械安全规程》，在未收到指挥员指令且起重机回旋半径内有人的情况下，盲目开展起重作业，因操作不当导致起重机吊臂突然、快速旋转，带动吊钩大幅摆动并击中程志汉致其高坠死亡。

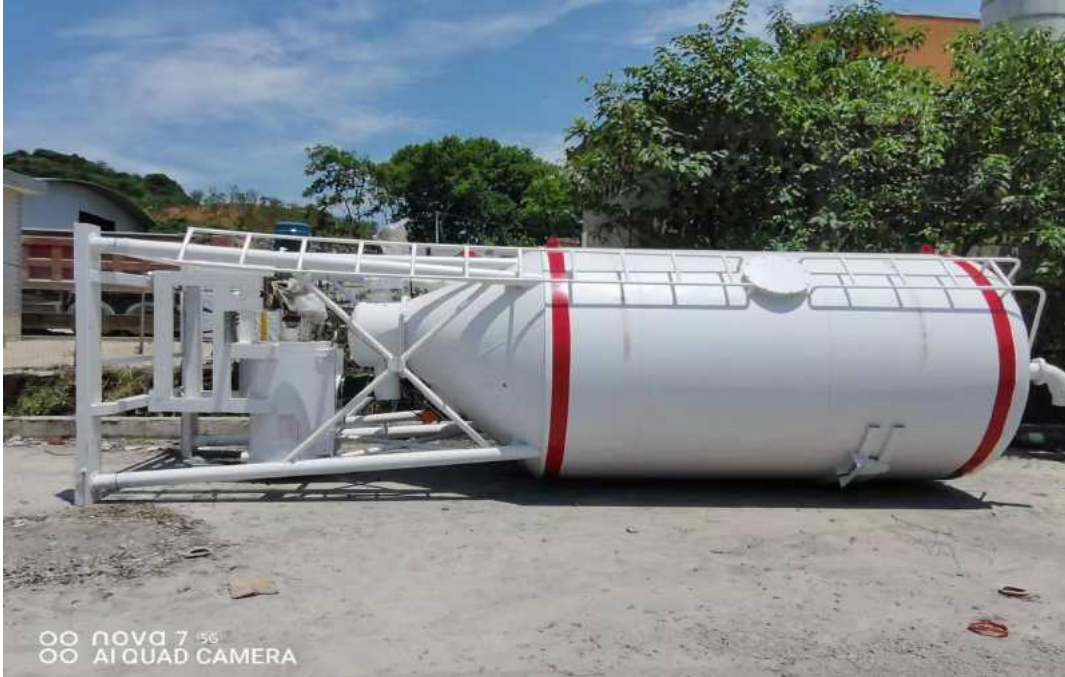
图2：移动式环保砂浆生产设备

2022 年 6 月 27 日 22 时左右，正晟砂浆公司副总经理刘兴伟向易卫国交办了 4 个移动式环保砂浆生产设备（以下简称砂浆罐，照片见图 2）的卸载任务。6 月 28 日 08:00 左右开始卸载作业；08:30 左右完成第一个砂浆罐的卸载；09:00 左右开始卸载第二个砂浆罐；09:11 左右，程志汉爬上第二个砂浆罐顶部，准备固定起重机挂钩；09:13 左右，程志汉被起重机挂钩击打坠地。09:15 左右，现场人员拨打了 120，程志汉被送至江夏区第一人民医院经抢救无效于 2022 年 6 月 28 日 13:15 死亡。

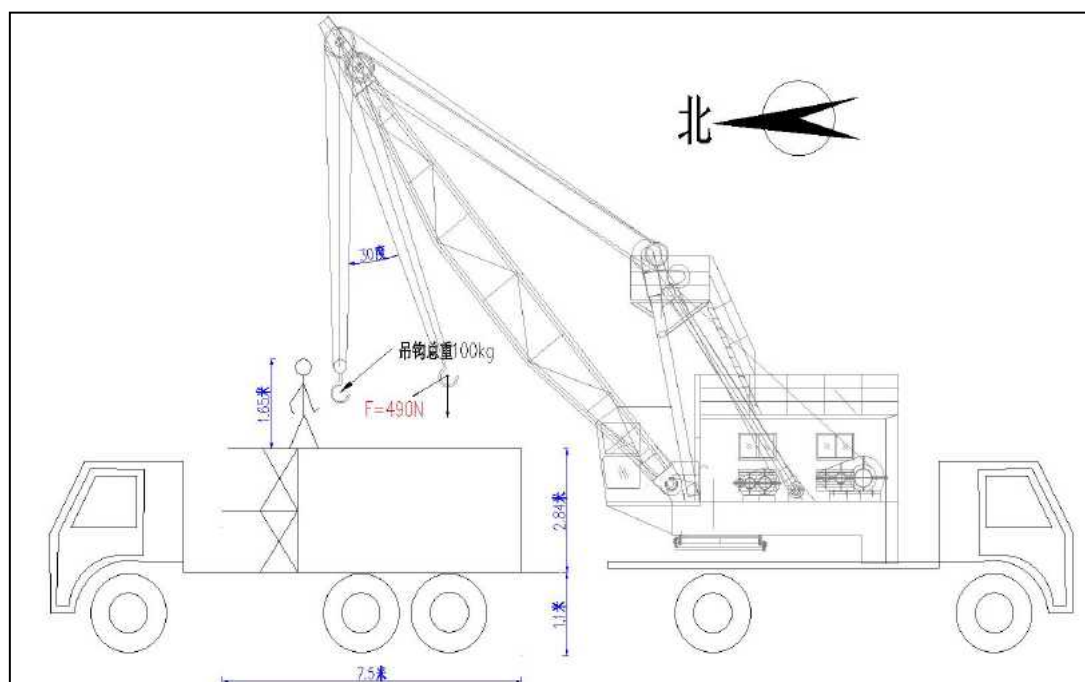
图3：事故现场示意图

事故现场监控视频显示，事故发生前，程志汉站在被吊运的砂浆罐上方，正面朝向吊钩，处于起重机回旋半径之内；易未明操作的起重机与被吊运的砂浆罐首尾相邻，操作员视线并未被遮挡；2022 年 6 月 27 日 09:13:36，起重机吊臂突然旋转，快速运动的起重机吊臂带动挂钩摆动，吊绳和挂钩摆动幅度不小于 30°，摆动的挂钩正面击中程志汉胸部，并将其从砂浆罐上击打坠地。

经现场勘查和测算发现，涉事起重机挂钩重约 100KG，吊绳和挂钩摆动幅度达到 30°时，挂钩击打程志汉胸部的瞬间冲击力不小于 490N，程志汉坠地垂直高度约 3.94 米（事故现场示意图见图 3）。摆动的挂钩击打程志汉胸部后，致使其从高处坠地，最终造成程志汉颅骨、额骨、枕骨、颈椎、胸骨、胸椎体等多处骨折而死亡。

项、内容和频次，扎实开展安全风险辨识和问题整改，进一步夯实安全管理基础。乌龙泉水泥厂要进一步健全安全管理制度，健强安全管理队伍，加强所属国有资产的出租管理和安全检查，督促各承租企业从严落实安全生产主体责任。正晟砂浆公司要进一步夯实安全生产基础，落实安全教育培训和隐患排查制度，并严格按照有关标准和规程，从严抓好起重作业计划制定、资质审查、现场管理等工作，安排具备资质的人员全程监管，采取有效防护措施确保作业安全。
