# 海州区东门商店“2·23” 一般燃气爆炸事故调查报告

2022年2月23日14时许，海州区东门商店发生一起燃气爆炸事故，造成1人受伤，1间民房倒塌，2辆轿车外观不同程度受损，直接经济损失约1.5万元。

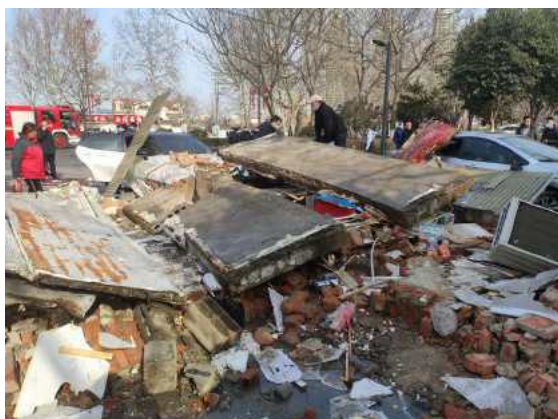
海州区东门商店房屋屋顶坍塌，东面临街墙体倒塌，西侧墙体未受损，且被倒塌楼板遮挡。现场 4 只液化石油气钢瓶，其中 1 只罐体全部结冰，1 只罐体下半部雾化结冰，另有 2 只液化石油气钢瓶分别用软管与灶具连接，其中 1 只罐体下半部结冰，气瓶阀门未关闭；另 1 只呈 45 度角被倒塌楼板压盖，罐体未结冰，顶部、底部变形。现场 2 台燃气灶具均无熄火保护装置。店内装有 1 套燃气泄漏报警装置，不具备自动切断和远程信息传输功能。现场清理出 4 只液化石油气钢瓶，钢瓶二维码显示登记单位为连云港永旺液化气销售有限公司，充装单位为连云港尧财液化气销售有限公司。经泗阳县东林液化石油气钢瓶检验有限公司检验，4 只钢瓶及其附件阀门无泄漏。

事故现场

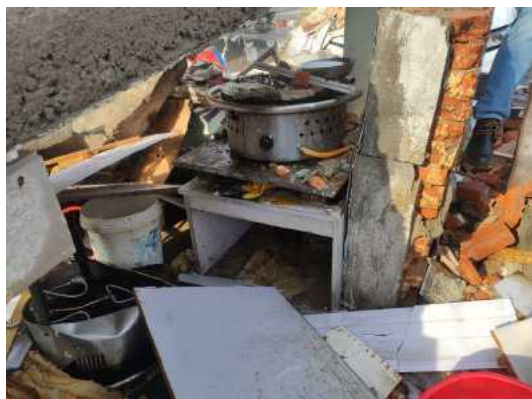
事故现场清理出的  
燃气灶具

熄火保护装置的非标灶具，灶具点火开关损坏未及时更换，调压器密封胶圈老化破损严重未及时更换；未按《餐饮场所使用燃气基本安全要求》《瓶装燃气非居民用户燃气设施安全自查表》等文件要求，规范使用液化气；未与连云港市尧财液化气销售有限公司签订供气合同。

苏省食品小作坊和食品摊贩管理条例》《江苏省人民代表大会常务委员会关于加强小餐饮管理的决定》等法律法规，结合本区域实际，从区级层面明确食品小作坊、食品摊贩、小餐饮和餐饮行业所涉及相关部门及乡镇街道安全监督管理职责，形成安全生产监管职责清单，报告批复后 15 个工作日内报送至市安委办；督促属地乡镇街道和相关行业部门切实履行监管责任，加大“三小”场所隐患排查整治力度，全面消除安全隐患。对使用燃气的“三小”场所，做好宣传引导，严禁使用未带熄火保护装置的非标灶具，全面推广应用燃气泄漏安全保护装置，督促用户规范使用并加强经常性维护保养，不断提高燃气安全人防技防水平。加大燃气灶具产品质量监督力度，严厉打击售卖、使用不合格燃气灶具及配件的违法行为，从源头上防范和化解安全隐患。

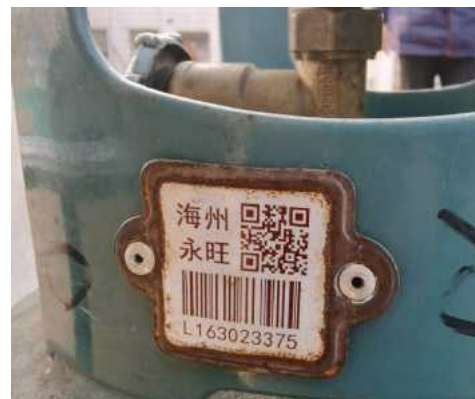
事故现场清理出的液化  
石油气瓶

经勘查取证和技术分析，事故调查组认定造成事故的直接原因是液化石油气瓶阀门未关闭，导致液化石油气泄漏、积聚，在相对封闭空间达到爆炸极限后因冰箱压缩机启动产生电火花引发爆炸。
