# 韶关市曲江区韶关市铭宇劳务服务有限公司 “1·20”物体打击事故调查报告

2024年1月20日8时52分许，韶关市铭宇劳务服务有限公司（以下简称铭宇公司）在位于韶钢工业大道与建设路交接处西侧的钢结构厂房内加工钢构件（料斗）时发生一起物体打击事故，导致1人死亡，直接经济损失约160万元。

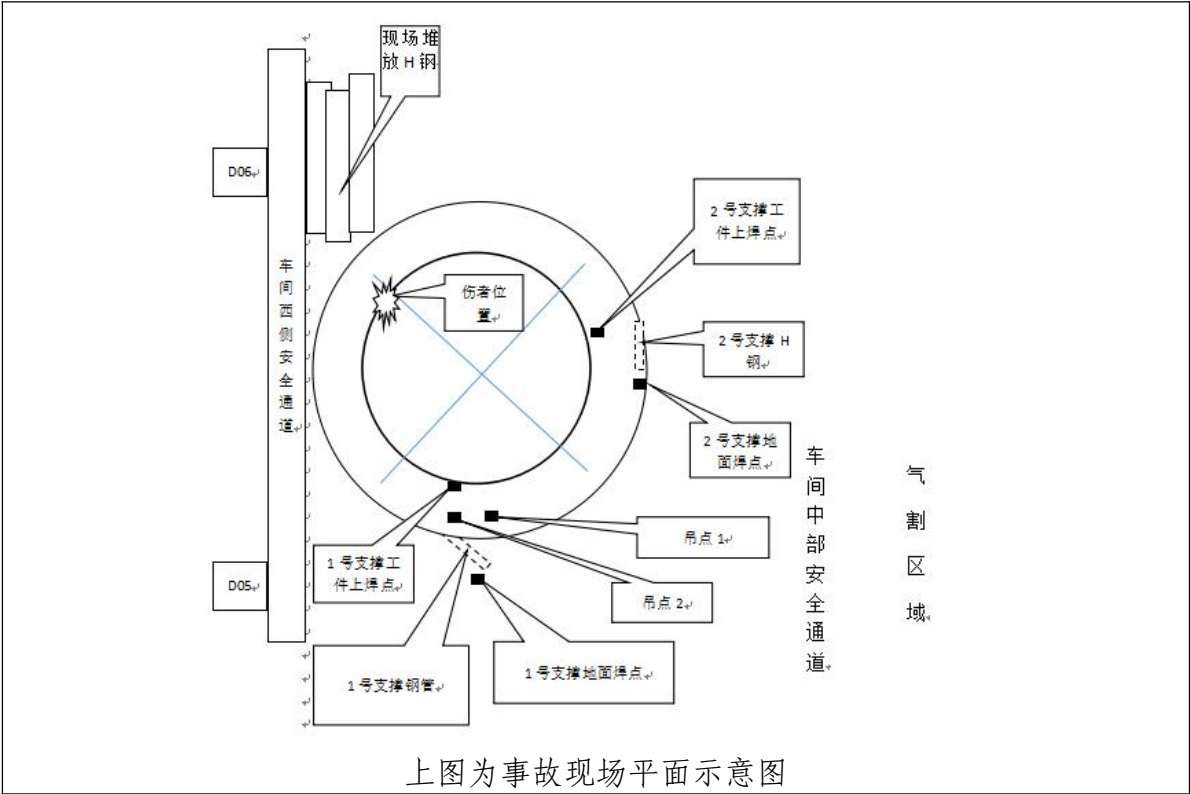
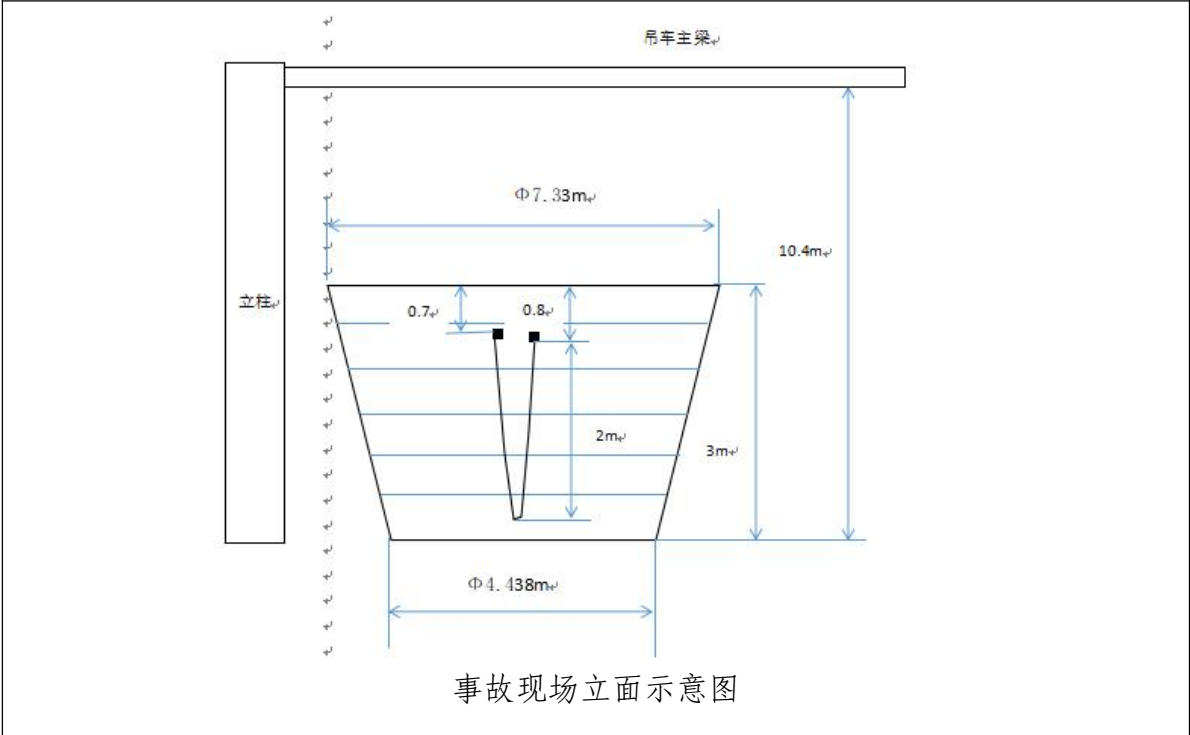
伤者位置：伤者位于钢构件西北方向的钢构件小底与钢板地面之间（距车间西侧立柱内侧线 2.8m），地面有明显血迹，钢构件内侧有一只手套、一顶安全帽和一把气割枪，钢构件外有一只已破损工作鞋。

涉事锥形构件钢构件：锥形构件钢构件小底朝下，大底朝上，大底  $\phi 7.33\text{m}$ ，小底  $\phi 4.438\text{m}$ ，高 3m，由带弧面钢板拼接焊接而成，共 6 层，钢板厚度 0.014m，总重 6.72 吨。

以上详见平面、立面示意图和现场照片：

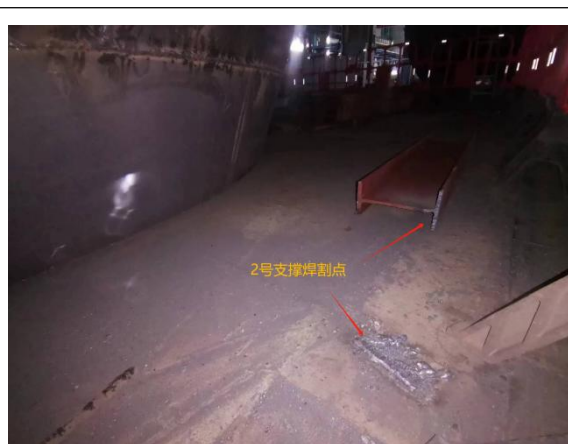
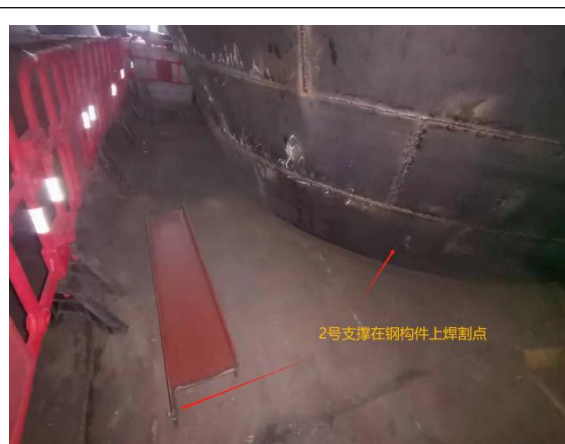
支撑杆及其焊点：钢结构东侧钢板地面上有 1 条 H 钢（ $150 \times 100 \times 1400$ ）（2 号支撑），旁边钢板地面上有一与 H 钢宽面相吻合的焊割点，钢构件北面小底端有一个与 H 钢另一端相吻合的焊割点（距钢构件小底边 0.26m），两处焊割点相距 2.17m。钢结构南侧钢板地面有一条钢管（ $\phi 80 \times 1980$ ）（1 号支撑），旁边钢板地面上有一与钢管斜宽面相吻合的焊点，钢构件南面小底端

上图为钢结构 2 号支撑焊割点

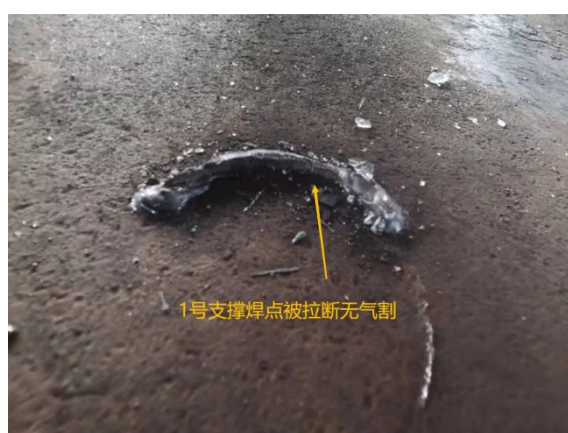
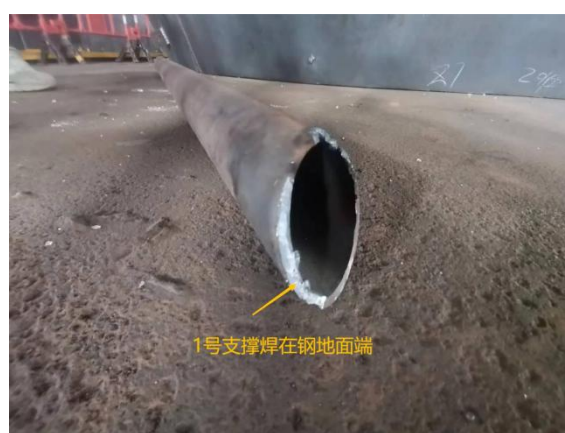
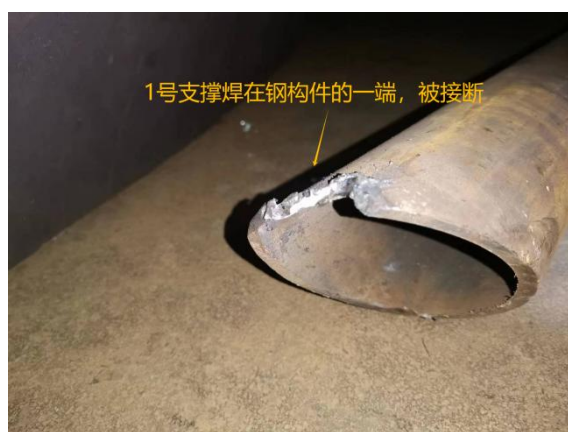
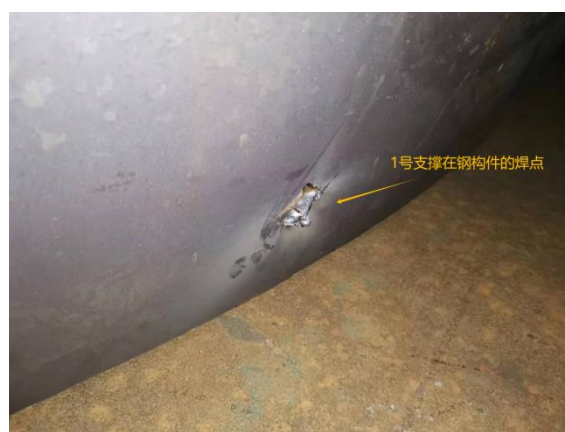
有一个与钢管另一端相吻合的焊割点(距钢构件小底边 0.1m)，  
两处焊点相距 1.98m。1 号支撑与 2 号支撑在钢地面上的焊点间  
距 5.75m。

上图为钢结构 1 号支撑焊割点

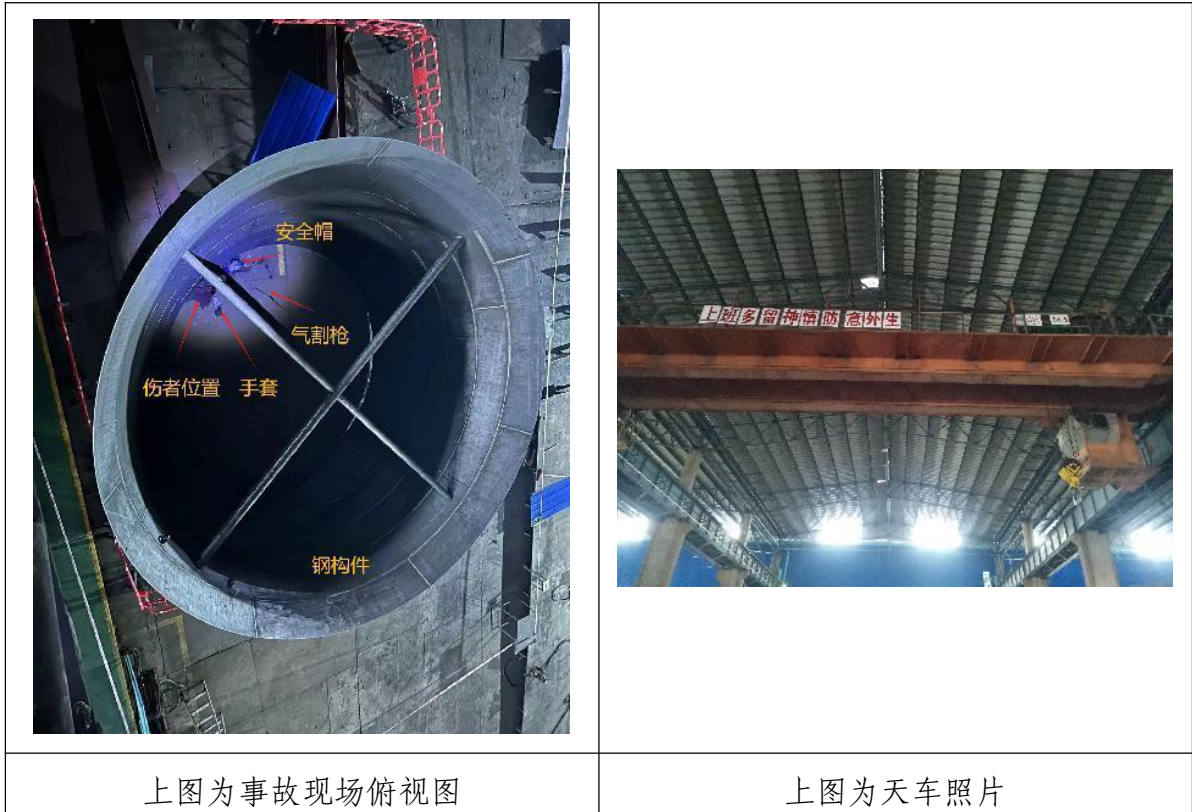
称 1 号支撑)。陈锋涛去移开 2 号支撑，此时，班长黄健勇作为当天的监护人员，一直在现场车间巡视，当他发现钢构件发生移动，立即大叫“快跑”，随即钢构件向西北位移并翻倒，陈锋涛在躲避过程中被钢构件撞倒，被压在钢构件小底与钢板地面之间，导致左上肢及左下肢毁损伤，送院抢救后因失血过多死亡。

域，在钢构件未稳定的情况下移除防止钢构件转动的 2 号支撑，导致钢构件失稳发生位移并向陈锋涛所处位置方向倾倒，陈锋涛避让不及被构件撞倒压伤，因左上肢及左下肢毁损，失血过多，抢救无效死亡。
