# 南澳办事处双拥码头“6·24”船舶爆燃事故调查报告

2022年6月24日11时43分许，深圳市大鹏新区南澳办事处双拥码头附近发生一起船舶爆燃事故，造成1人死亡。事故发生后，根据《生产安全事故报告和调查处理条例》（国务院令第493号）有关规定，大鹏新区管委会授权新区应急管理局牵头，成立由大鹏新区政法办公室、应急管理局、总工会、市公安局大鹏分局、消防救援大队、大亚湾海事局以及南澳办事处等部门有关人员组成的事故调查组，现已调查完毕。调查认定，南澳办事处双拥码头“6·24”船舶爆燃事故是一起一般生产安全责任事故。具体情况报告如下：

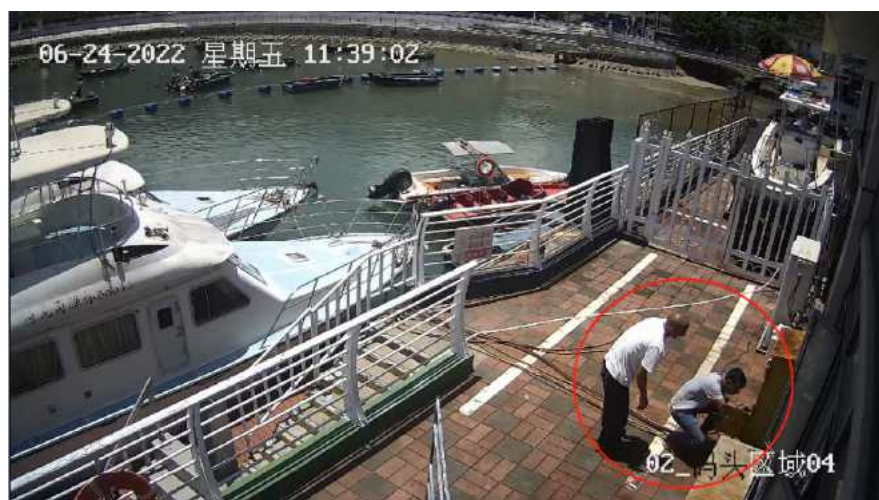
39 分许，杨金想与杨建合在配电箱搭接电源，见图 1；11 时 40 分许杨金想在涉事船艇驾控台位置开始焊接作业；11 时 43 分许，杨金想在进行焊接作业时发生了爆燃，见图 2。

图 1 杨金想与杨建合一起在室外搭电

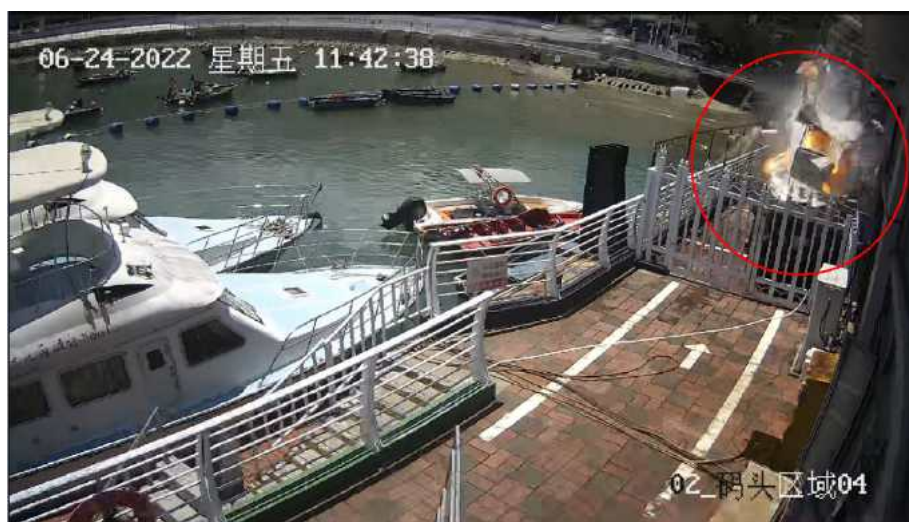
图 2 杨金想焊接时发生了爆燃

死者杨金想安全意识淡薄，未经审核批准违规冒险作业，在未检查现场环境、未清除现场可燃物质及存在交叉作业情况下，使用电焊机对涉事船艇驾控台上铁质遮阳棚进行明火作业时，引起舱底汽油蒸气爆炸将其抛出致颅脑损伤死亡，随后该艇船体发生燃烧。

生产经营单位应当依法加强安全生产管理，建立健全全员安全生产责任制，根据工作岗位的性质、特点和具体工作内容，组织制定并严格落实安全生产规章制度和操作规程，明确各岗位从业人员的安全生产责任范围和责任内容。特种作业人员必须持证上岗，动火作业时应有专人监火，作业前应清除动火现场及周围的易燃易爆物品，或采取其他有效的安全防火措施，配备足够适

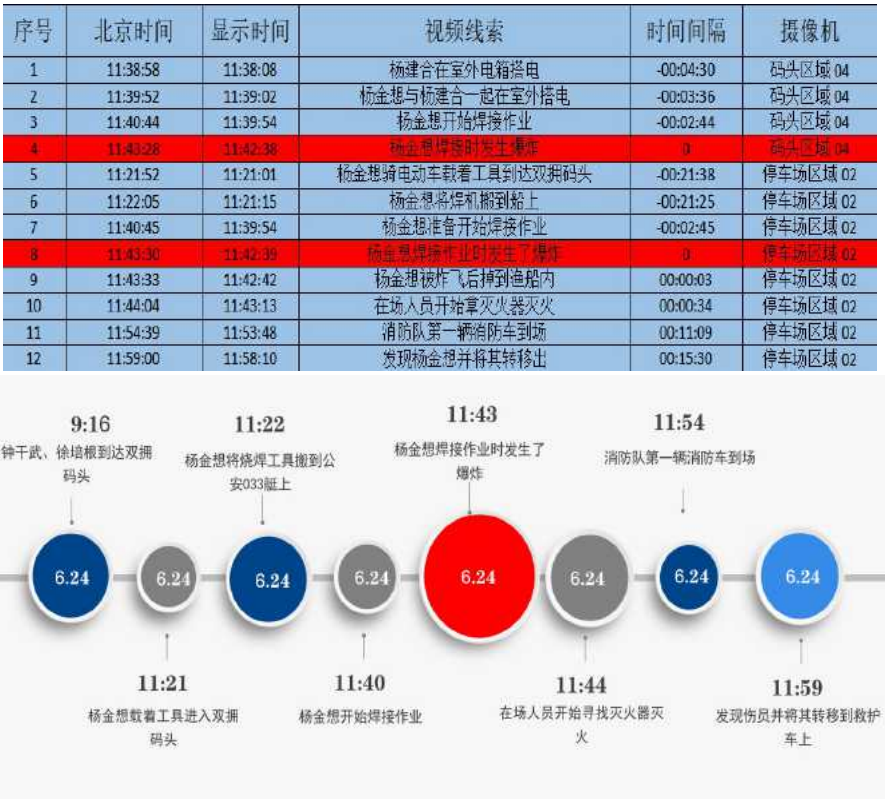
②停车场区域 02 监控视频分析显示:2022 年 6 月 24 日 11 时 21 分许,杨金想骑着电动自行车到达双拥码头;11 时 22 分许,杨金想将焊机搬至维修涉事船艇上;11 时 40 分许,杨金想开始在涉事船艇上焊接作业;11 时 43 分许,杨金想焊接作业时涉事船艇发生爆燃;11 时 44 分许,在场人员拿着灭火器灭火;11 时 54 分许,消防队第一辆消防车到场;11 时 59 分许,消防员在涉事船艇前一渔船内发现杨金想并将其转移出。综合分析两个监控视频,制作形成视频线索一览表和事故时间轴线图,见图 3。

图 3 事故时间轴线图
