# 衡水市翡翠华庭“4·25”施工升降机 轿厢坠落重大事故调查报告

2019年4月25日上午7时20分左右，河北衡水市翡翠华庭项目1#楼建筑工地，发生一起施工升降机轿厢（吊笼）坠落的重大事故，造成11人死亡、2人受伤，直接经济损失约1800万元。

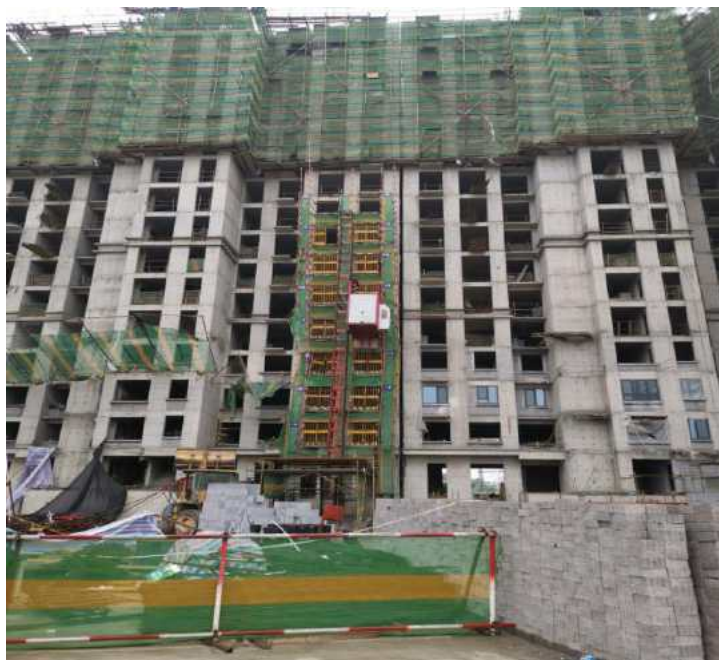
图 1

施工升降机事故前安装状态为 22 个标准节（ $1.508 \text{ 米/节} \times 22 \text{ 节} = 33.176 \text{ 米}$ ，第 22 节无齿条），共安装有 3 道附墙架，其中第一道连接第 6 节标准节下框上和建筑主体 3 层地面、第二道连接第 12 节标准节上框下和建筑主体 6 层地面、第三道连接第 17 节标准节中框上和建筑主体 9 层地面（图 1）。事故发生后，现场情况如下：

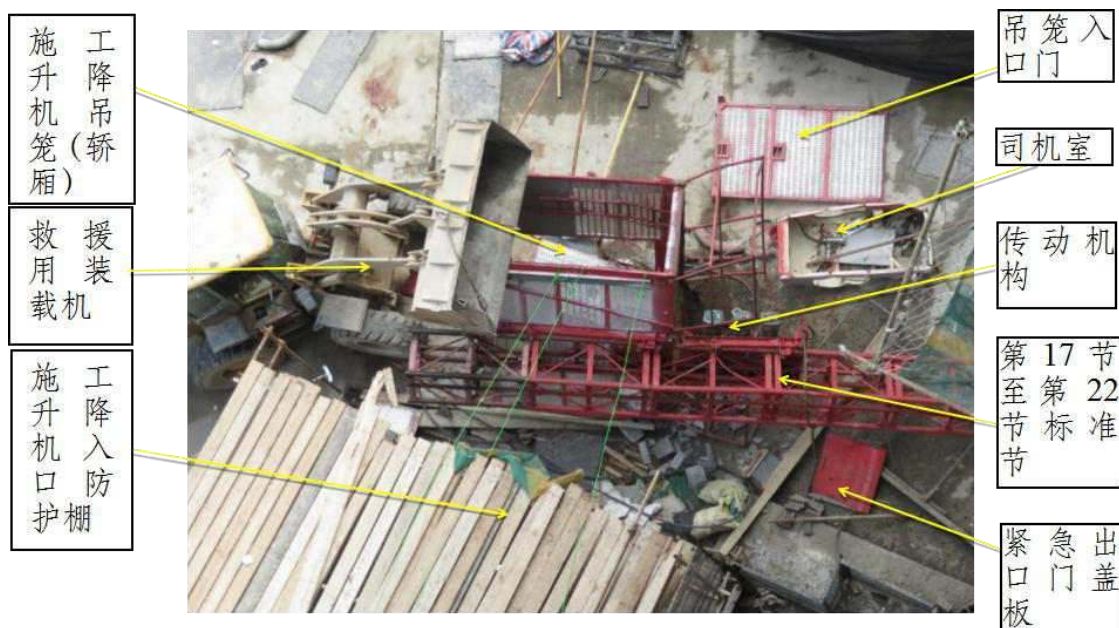
图 2

东侧吊笼连同顶部 6 个标准节（第 17 至 22 节）坠落在施工升降机地面围栏东北侧地下室顶板（地面）码放的砌块上，吊笼

与标准节未解体分离，第 17 节下端向北，第 22 节上端向南，吊笼位于标准节东侧。司机室与轿厢（吊笼）分离，坠落在轿厢（吊笼）东南侧，轿厢（吊笼）入口门与轿厢（吊笼）分离，坠落在轿厢（吊笼）东南侧（图 2）。

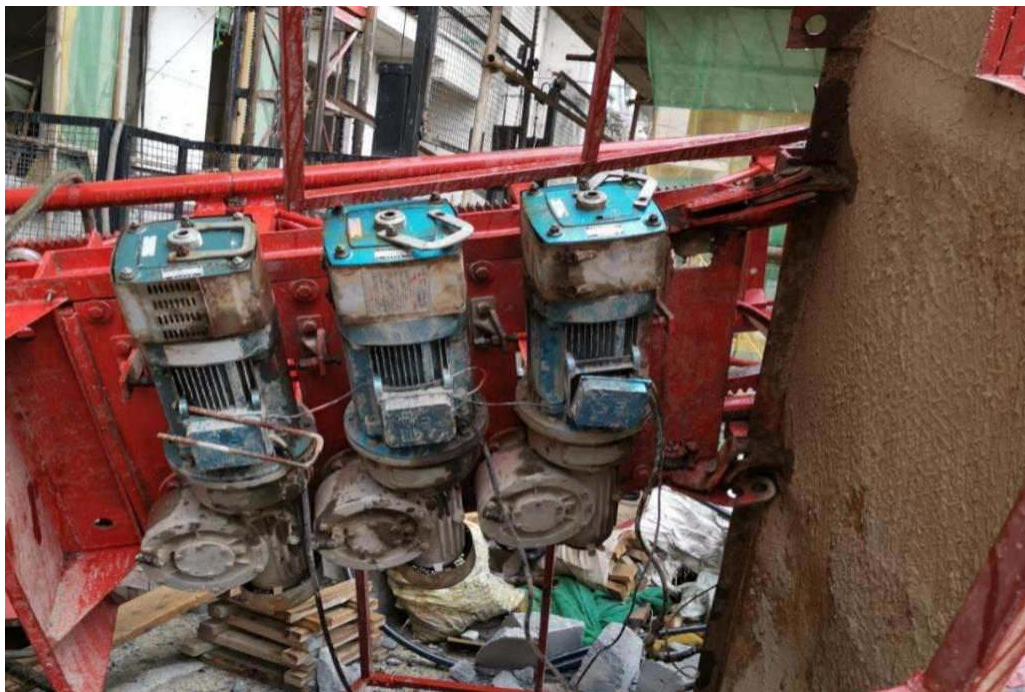
图 3

(1) 轿厢（吊笼）处于第 17 至 19 节标准节位置，轿厢（吊笼）内的上、下限位和极限限位装置完好，防坠安全器完好。传

动机构与轿厢（吊笼）未分离；传动板上的电机、减速器基本完整（图3）。传动机构输出端的三个齿轮、防坠安全器齿轮与齿条均处于啮合状态（图4）。

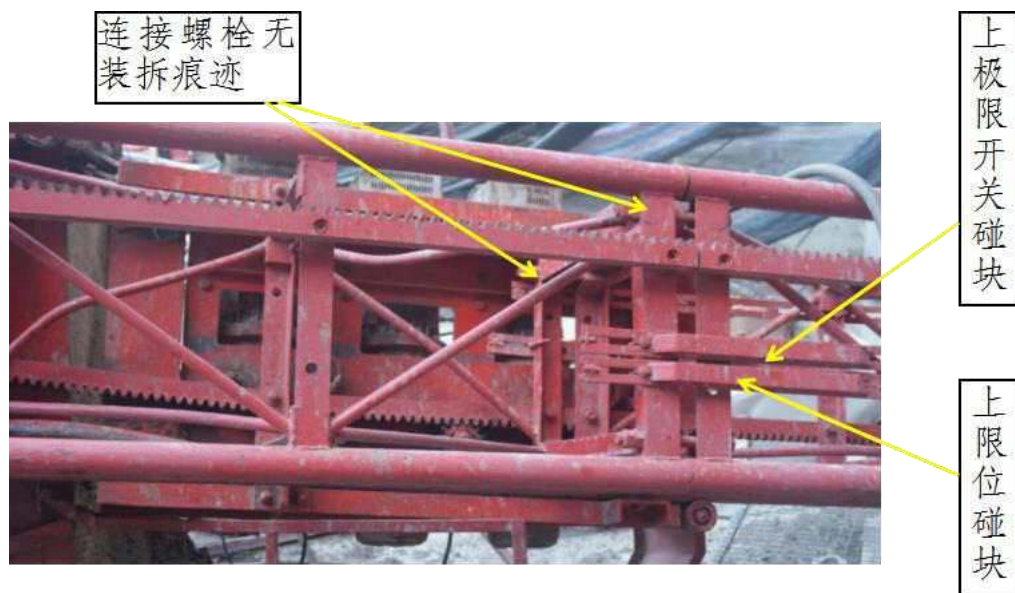
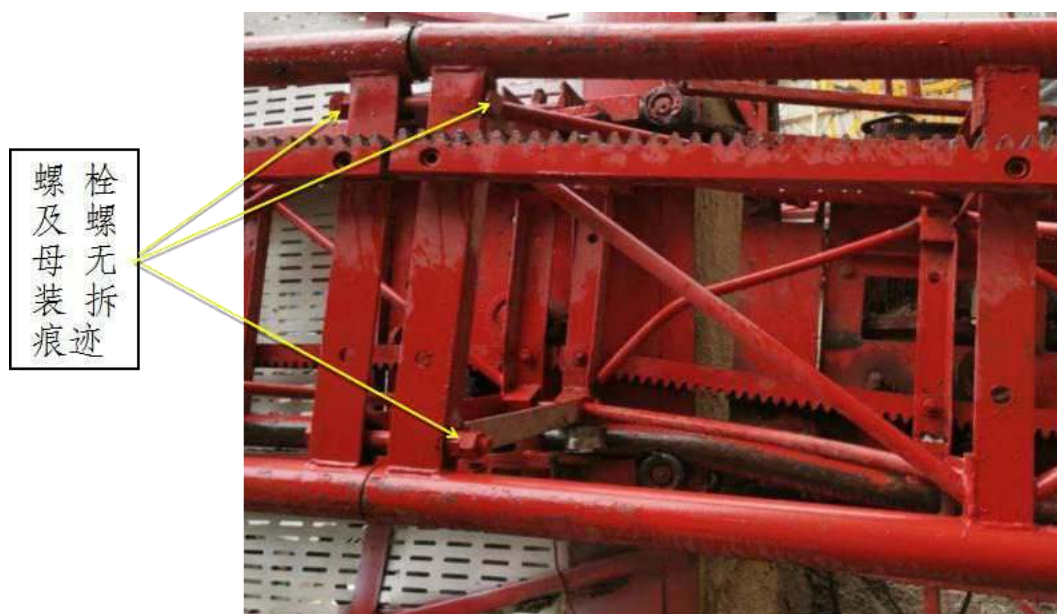
(2) 第 18 节至 22 节标准节之间连接的螺栓头部及螺母无装拆痕迹；上限位、上极限限位碰块安装在第 19 节标准节上框至 20 节标准节中框之间，安装螺栓未见装拆痕迹（图 5、图 6）。

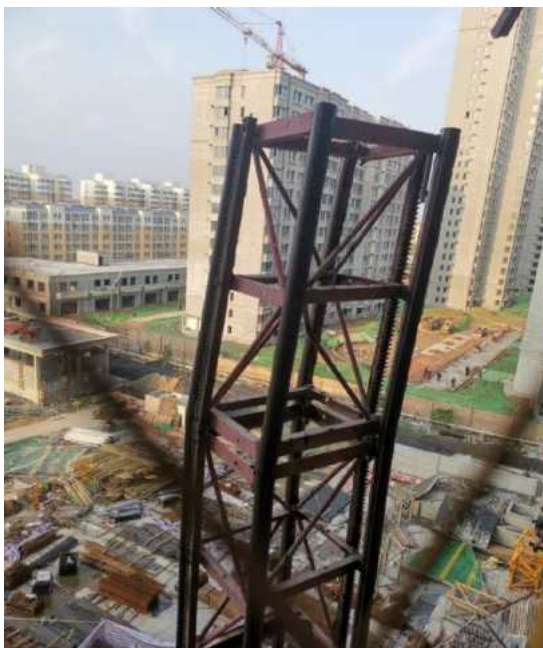
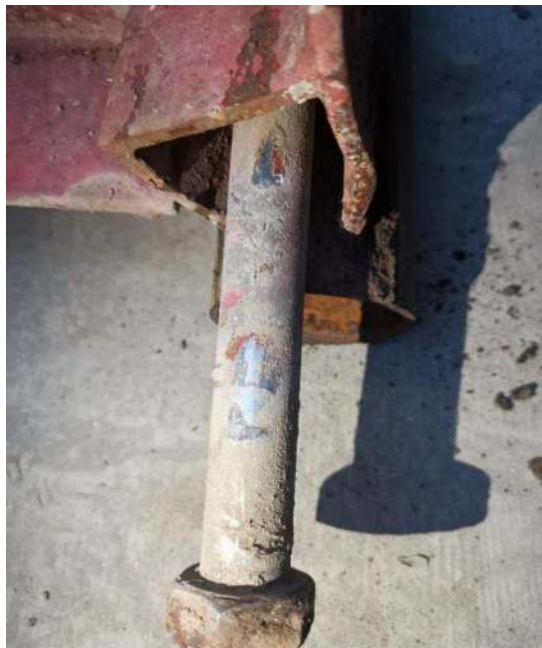
①东南角残留有标准节连接螺栓，螺栓上有一个螺母和平垫圈，螺杆尾部有陈旧性双螺母安装痕迹，螺杆未见明显的变形，杆部有擦痕，螺栓头部刮沾有红色油漆（图 7、图 8）；

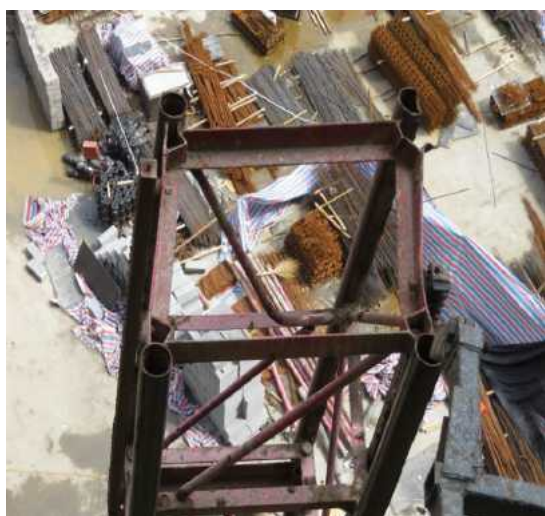
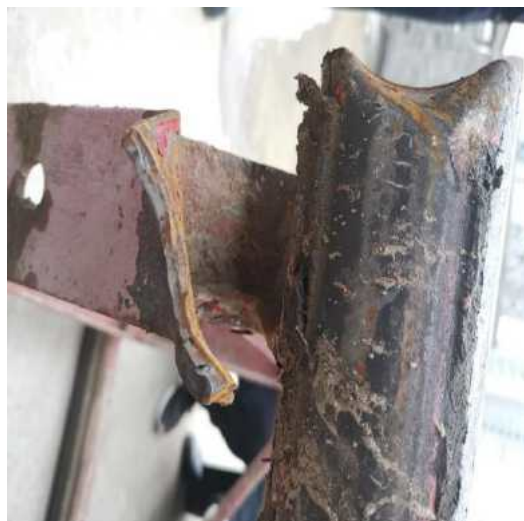
②东北角上框端部与主弦杆焊缝撕裂，框角呈东侧扭曲变形（见图 9、图 10）；

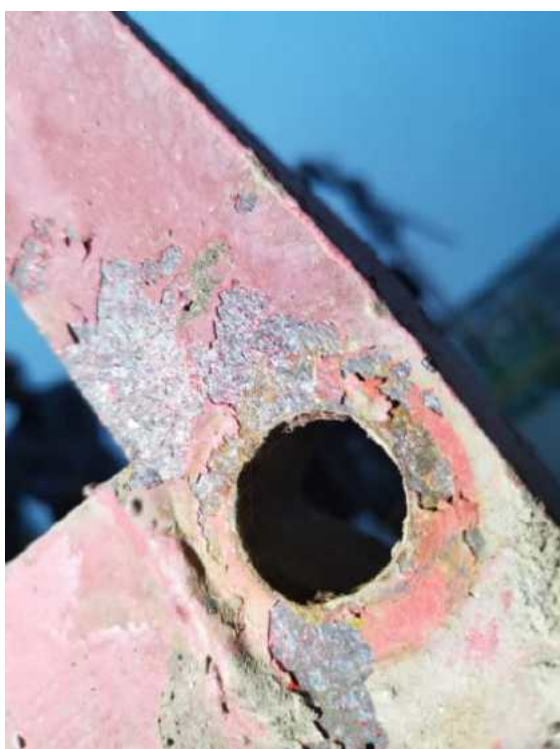
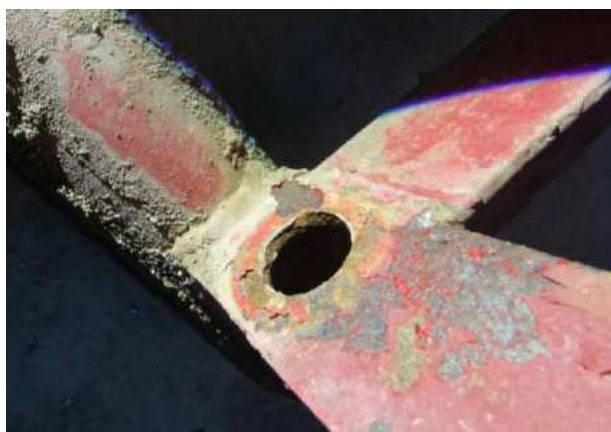
③西南角（图 11）、西北角（图 12）标准节连接螺栓安装位置未见结构变形，且螺栓安装位置均未见新安装螺栓紧固导致的受压痕迹，孔内无刮痕。

综上分析，因事故施工升降机第 16 节、第 17 节标准节连接处西侧 2 条连接螺栓未安装形成重大安全隐患，且未按规定进行自检和验收，使该隐患未被及时发现并消除即违规使用，导致第 17 节以上的标准节不具有抵抗向东侧倾翻的能力，当东侧轿厢（吊笼）的驱动机构运行至第 17 节标准节上时，向东侧的倾翻力矩只能转移到安装在第 17 节标准节中框处的第三道附墙架上，随着轿厢（吊笼）继续上行，在超出附墙架抵抗极限后附墙架损坏，轿厢（吊笼）带同第 17 节及以上标准节向东侧倾翻；在第 16、17 节标准节东侧两条连接螺栓的作用下，第 16 节标准节向东侧弯曲；连接螺栓从第 16、17 节两个标准节连接孔中拉脱，轿厢（吊笼）带同第 17 节及以上标准节整体坠落，在坠落过程中碰撞了脚手架和安全平网。

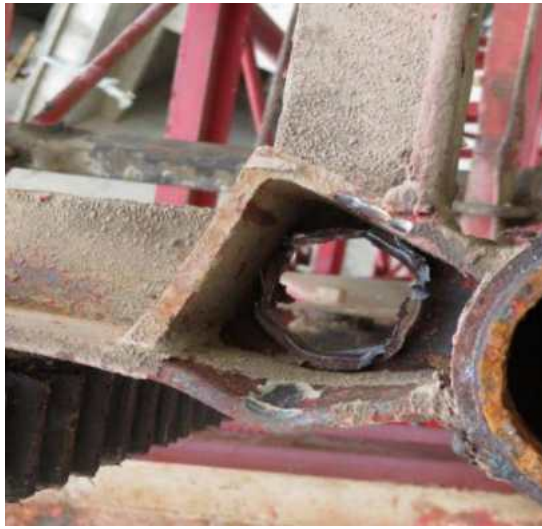
图 13

①东南角螺栓孔呈向下（地面）方向扩孔破坏（图 13）；

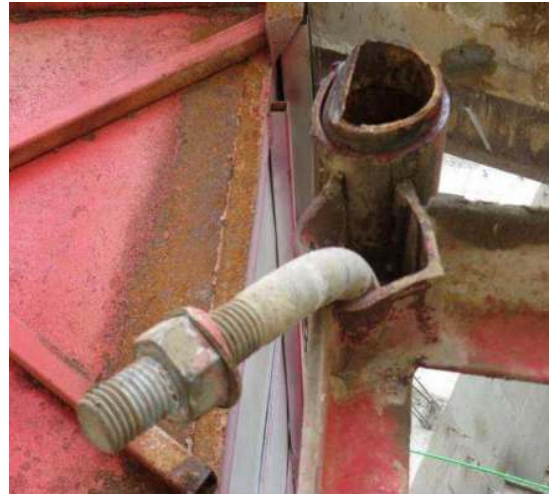
图 14

②东北角残留有弯曲变形的连接螺栓，螺栓上有一个螺母和平垫圈，螺杆尾部有陈旧性双螺母安装痕迹（图 14）；

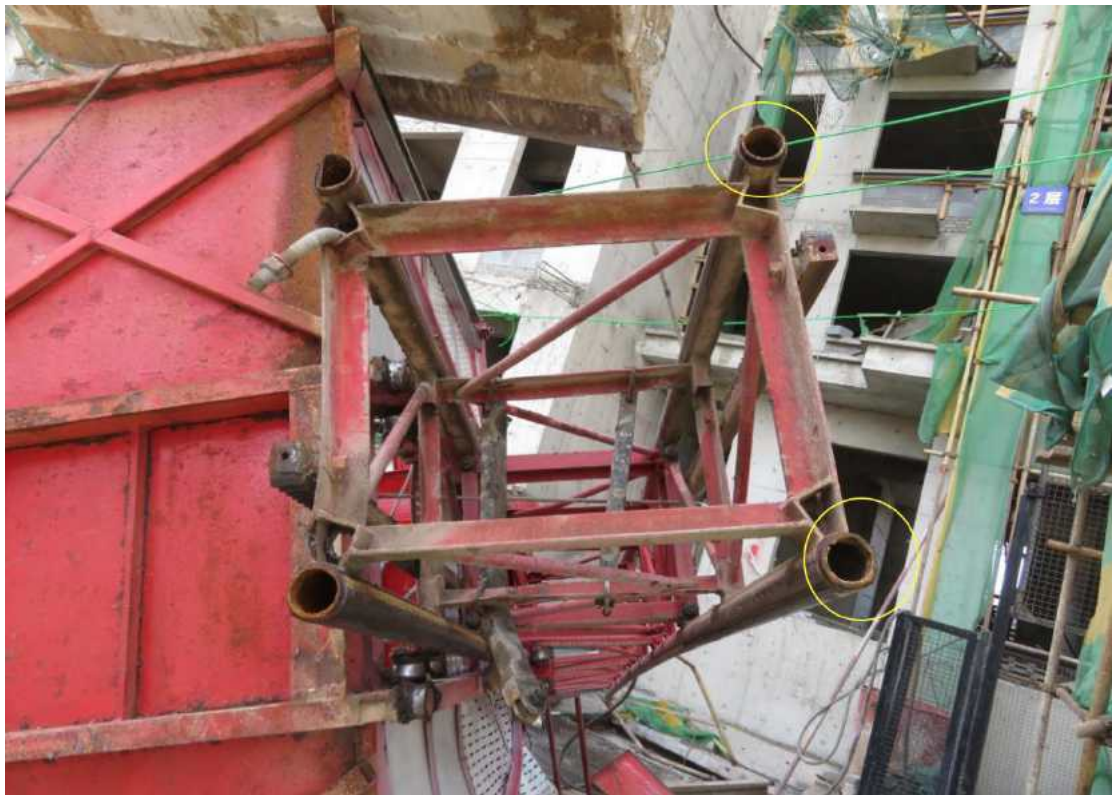
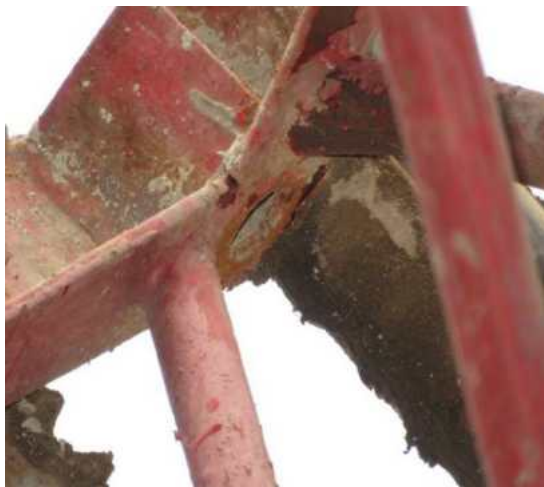
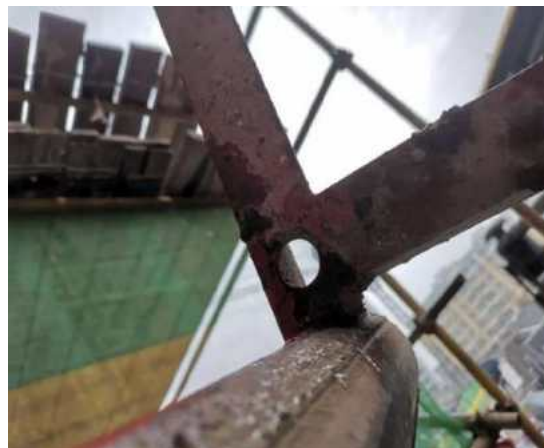
③西南角、西北角螺栓安装位置未见结构变形（图 15）；且螺栓安装位置均未见新安装螺栓紧固导致的受压痕迹（图 16），孔内无刮痕（图 17）。

调查认定，事故施工升降机第 16、17 节标准节连接位置西侧的两条螺栓未安装、加节与附着后未按规定进行自检、未进行验收即违规使用，是造成事故的直接原因。

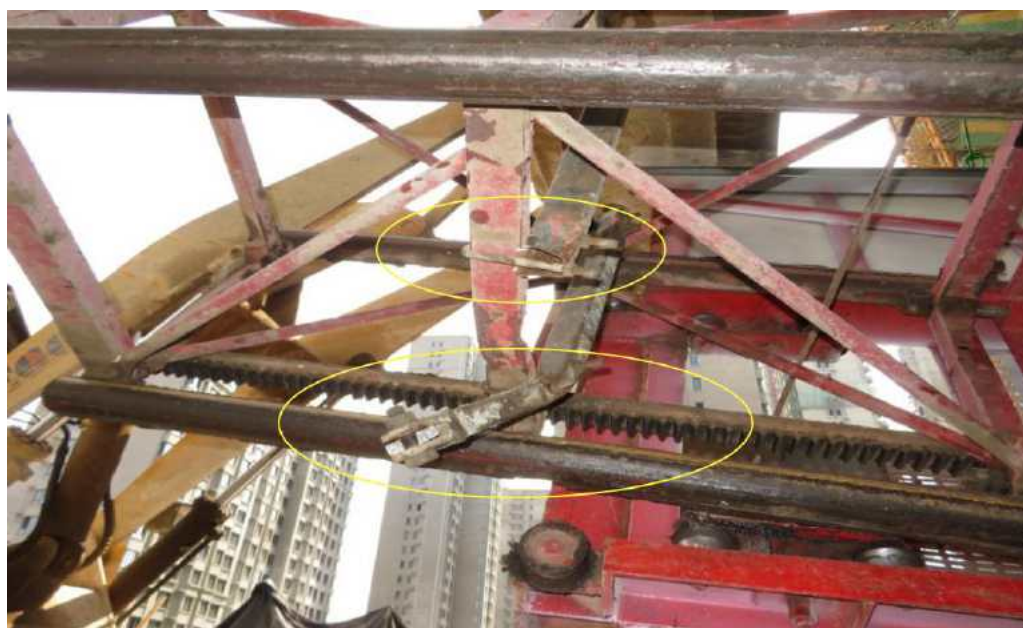
图 18

(4) 第 17 节标准节中框连接有第三道附墙架断裂的部分支架，断口未发现陈旧性裂纹（图 18）；该附墙架其余部分残留在建筑主体第 9 层的楼层地面位置，附墙架呈向东侧扭转变形（图 19），下部的建筑外挑板有明显的开裂痕迹（图 20、图 21）。

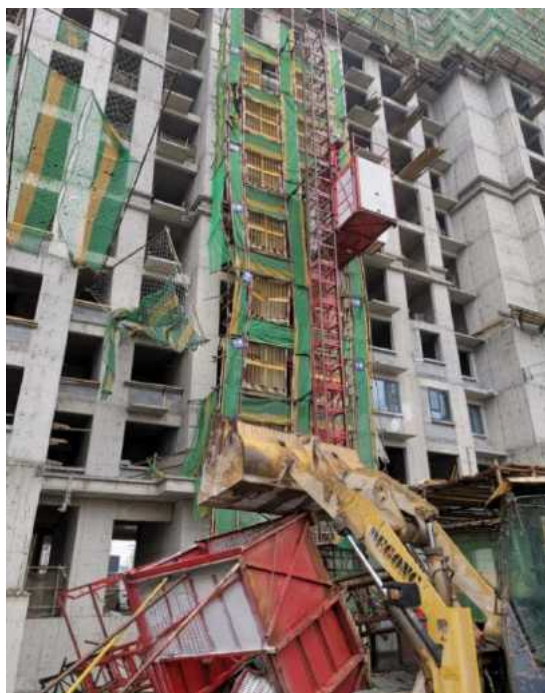
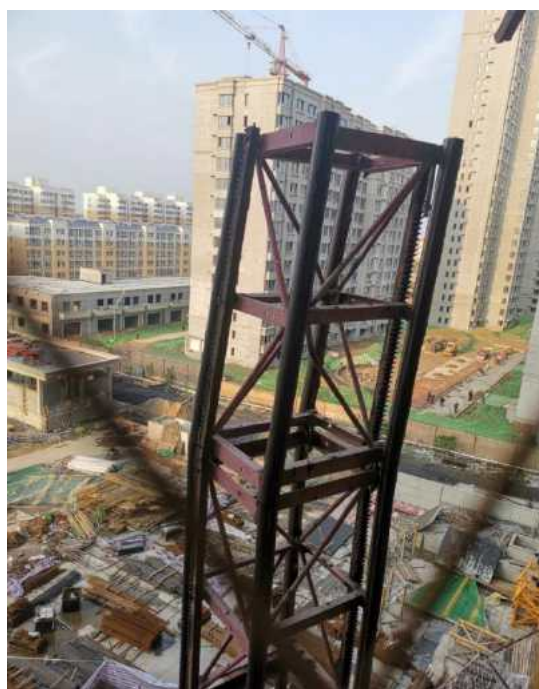
(5) 导轨架从第 16 节与第 17 节标准节连接位置分离（1#楼 8 层顶部位置），第 16 节及以下标准节仍残留于原安装位置，第 16 节标准节明显向东侧倾弯（图 22、图 23）。

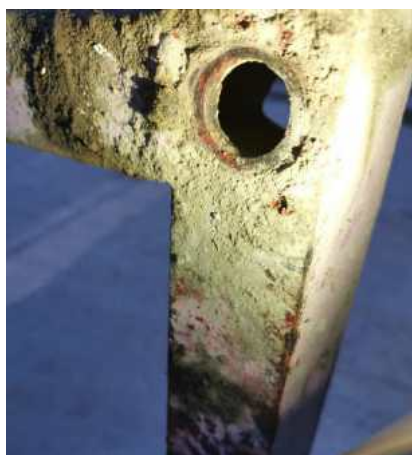
图 24

现场拆解未破坏的第 14 节、第 15 节标准节连接螺栓，可见其新安装螺栓压痕（图 24）。
