# 淮南市宏泰钢铁有限责任公司“6·15” 一般灼烫事故调查报告

2024年6月15日2时08分，淮南市宏泰钢铁有限责任公司（以下简称：宏泰钢铁公司）炼钢车间发生一起灼烫事故，造成1人死亡，直接经济损失约137.5万元。

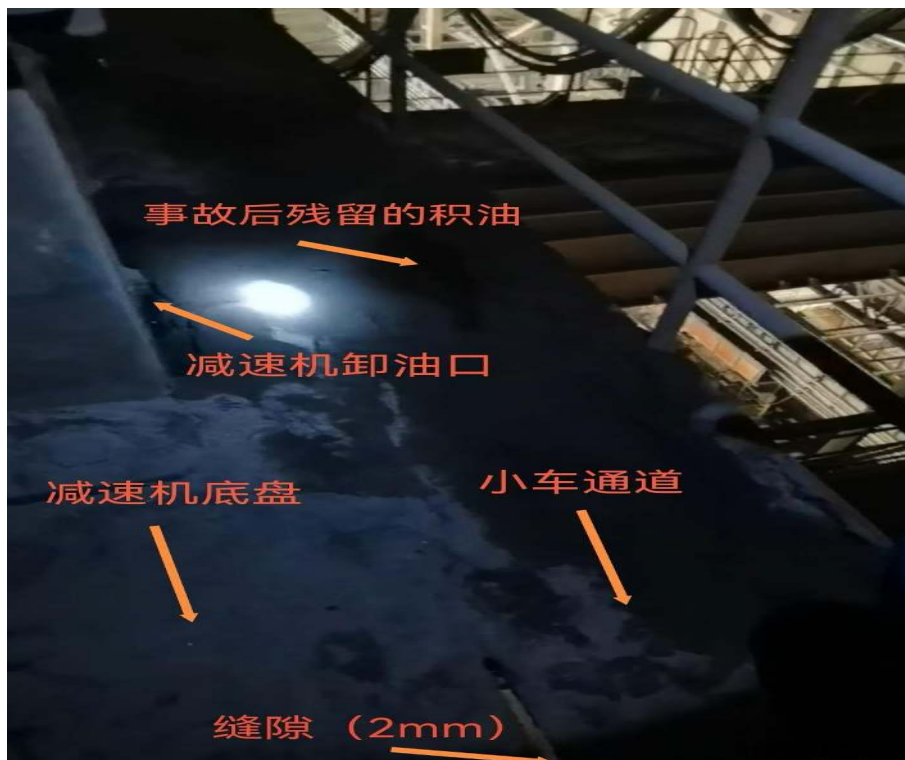
1. 经现场勘察，行车的小车主钩东侧减速机（以下简称：减速机）存在渗油（见图 2、3）；行车的小车通道上存在大面积积油，其背面油迹面积 1200mm\*800mm（见图 4）；事故钢包周边护栏及物件存在明显油迹（见图 5、6）。

图 2 行车减速机、通道及缝隙概况图

图 3 东侧减速机卸油口

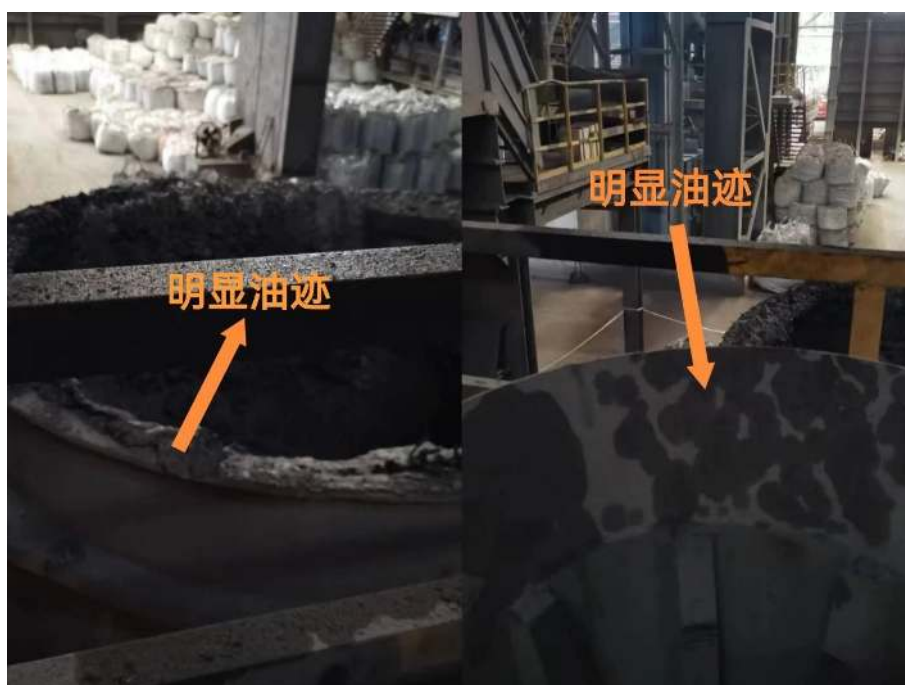
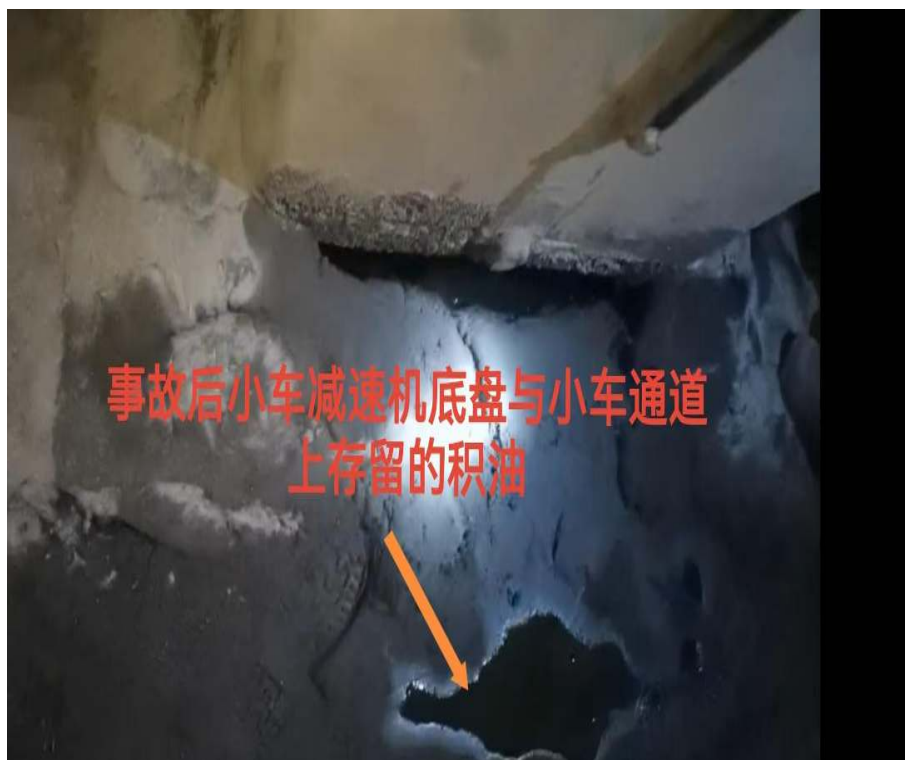
图 5 事故钢包附近明显油迹

图 6 事故后小车减速机底盘与小车通道上存留的积油

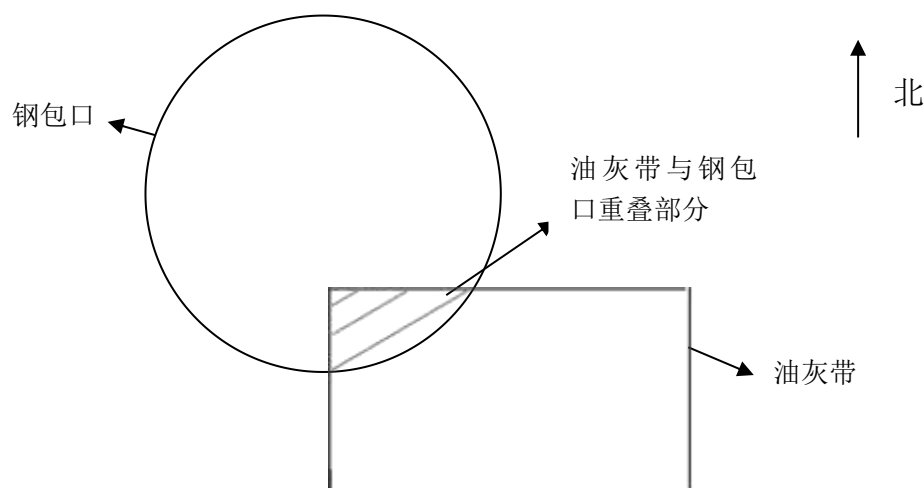
6 月 24 日，专家组对事故现场进行模拟还原，使掺了石灰粉的油灰混合物通过行车减速机底盘与小车通道之间的缝隙自由下落。随后，在下方事故钢包台车附近发现新的油灰带（东西 2000mm\*南北 1500mm），且该油灰带与钢包口东南侧有部分重叠。模拟还原结论：油灰和油，可以从行车减速机底盘与小车通道之间缝隙下落至涉事钢包内。

图 7 模拟事故简图

图8 油灰带与钢包口东南侧的重叠部分

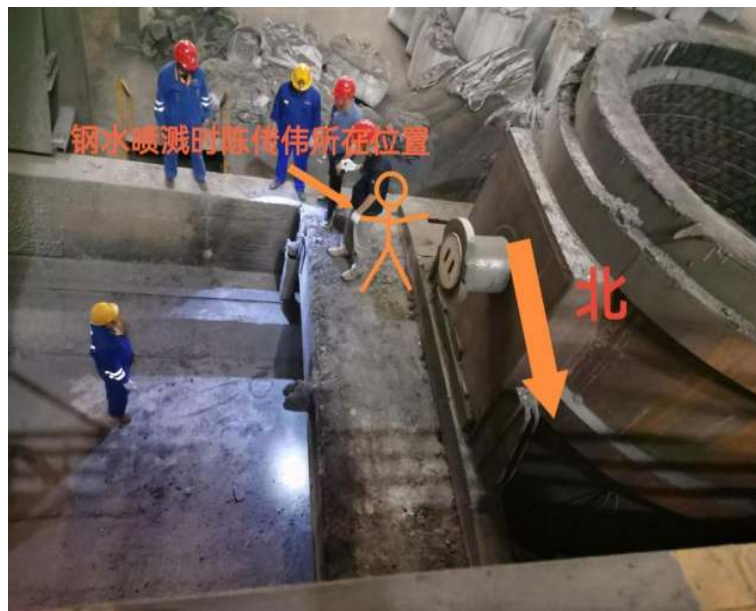
6月15日2时08分，盛有钢水的钢包通过上方行车冶金吊从西侧吊运至东侧钢包台车，氩气工陈某某伟未佩戴耐高温安全帽、防热伤害手套、熔融金属飞溅防护服，在钢包尚未停稳脱钩时，违规提前走上东侧钢包台车接氩气管。上方行车积存的油灰从行车减速机底盘与小车通道之间缝隙，下落至钢包内，瞬间气

化燃烧并引发钢水爆炸，导致陈某某被喷溅的钢水灼烫死亡（见图 9）。

图 9 事故发生时陈某某所在位置

陈某某违反操作规程，在钢包尚未停稳脱钩时，即违规提前走上台车操作氩气管。上方行车积存的油灰，从行车减速机底盘与小车通道之间的缝隙下落至钢包内，瞬间气化燃烧引发爆炸，致使钢水喷溅陈某某被灼烫致死。
