# 平桂望高华夏风公司“8·2”车辆伤害事故 调查报告

2025年8月2日，广西华夏风新材料有限公司发生一起车辆伤害事故，造成1人死亡。

平桂望高华夏风公司“8·2”事故调查组

2025年9月4日

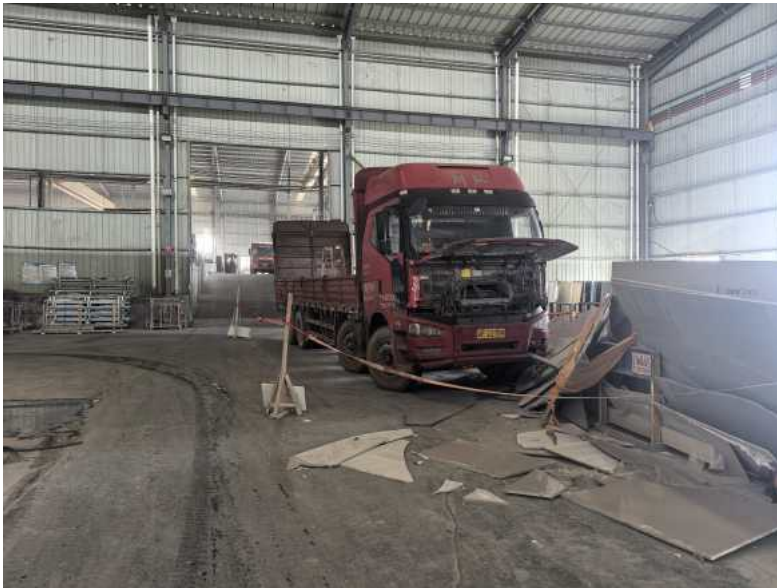
7. 现场图片。

1. 事故发生华夏风公司原材料车间装卸区一斜坡处，该斜坡长23米，宽6.1米，落差2.4米。华夏风厂内装卸区设置不合理，将装卸区设置在斜坡处，且没有采取强制驻车措施。

6. 经调查组对现场进行勘察，事发前，事故车辆没有使用木方等物品进行阻拦；事发时，事故车辆在驾驶室内，没有采取驻车措施。

欧\*才将货车停放在斜坡危险区域时，没有采取有效的驻车措施，没有放置防止“溜车”的挡车器或挡木；发生“溜车”时盲目冒险操作，导致本人被卷入货车与斜坡通道墙壁之间受挤压致死。

（一）广西华夏风新材料有限公司应当建立健全并落实全员安全生产责任制；加强对从业人员的安全教育和培训，提高从业人员安全知识；严格落实安全检查与隐患排查治理制度，及时排查并消除事故隐患，制止从业人员违章作业。主要负责人、安全管理人员应当严格履行安全生产管理职责。
