# 韩城市龙门镇紫峰街东段污雨水涵洞 “5·22”较大淹溺事故调查报告

2025年5月22日上午6时52分，韩城市龙门镇紫峰街东段铁路涵洞发生一起4人冒险进入涵洞施工，造成3人溺亡的事故，直接经济损失约481.4万元。

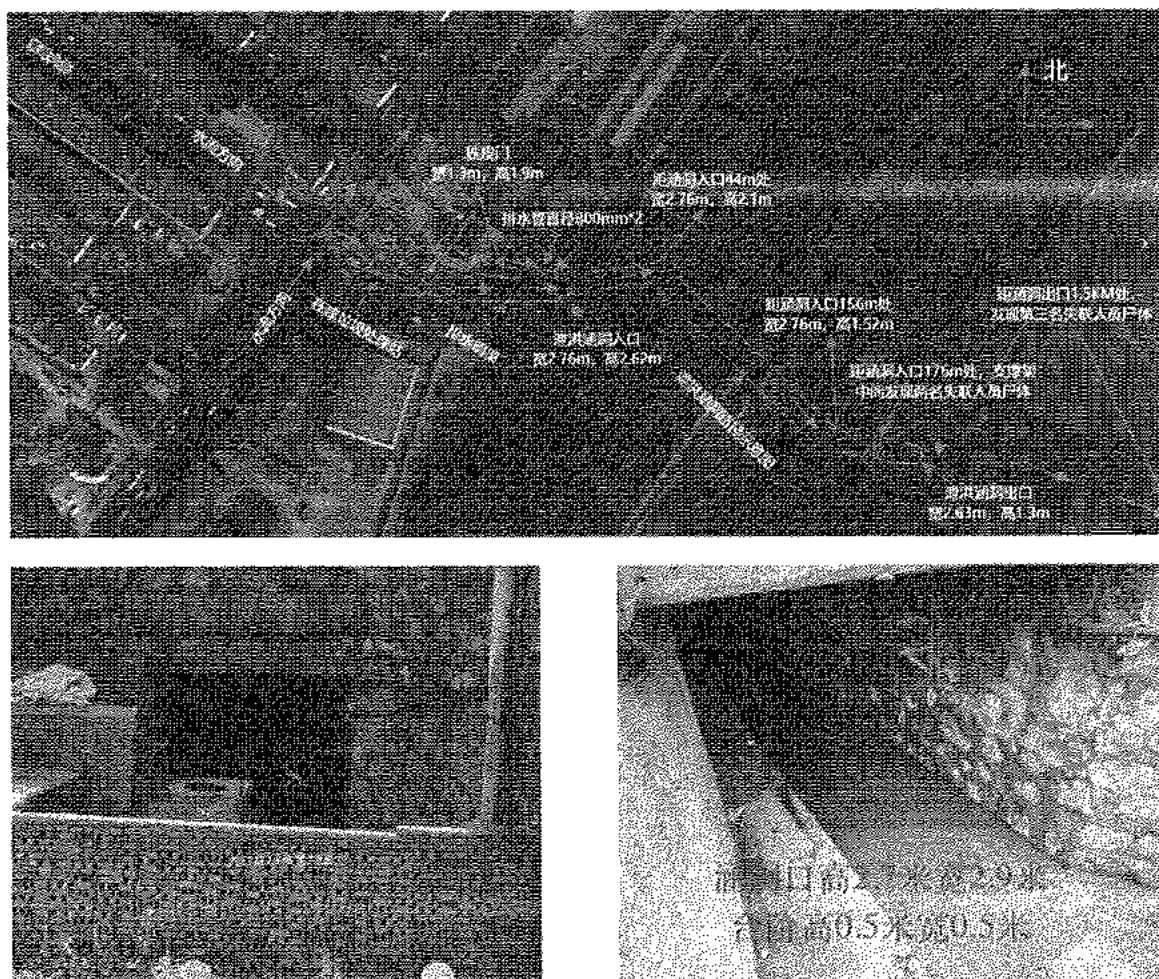
紫峰街东段铁路涵洞（以下简称为涵洞）建造于上世纪 70 年代，位于韩城市龙门镇紫峰街东段，用途主要为排放城市雨水。涵洞全长 190 米，入口高 2.7 米，宽 2.9 米，出口高 1.3 米，宽 2.65 米。涵洞走向为东南至西北方向（平面呈 Z 形），涵洞空间高度由入口到出口逐步降低，高差约为 1%，约 90 米处高度降为 1.5 米，行走困难。

图2 涵洞路径示意图和入口及其尺寸图
