# 青岛即墨青岛仟佰味食品配料有限公司“2·15” 较大粉尘爆炸事故调查报告

2025年2月15日13时6分许，青岛市即墨区青岛仟佰味食品配料有限公司发生一起较大粉尘爆炸事故，造成5人死亡，直接经济损失约840万元。

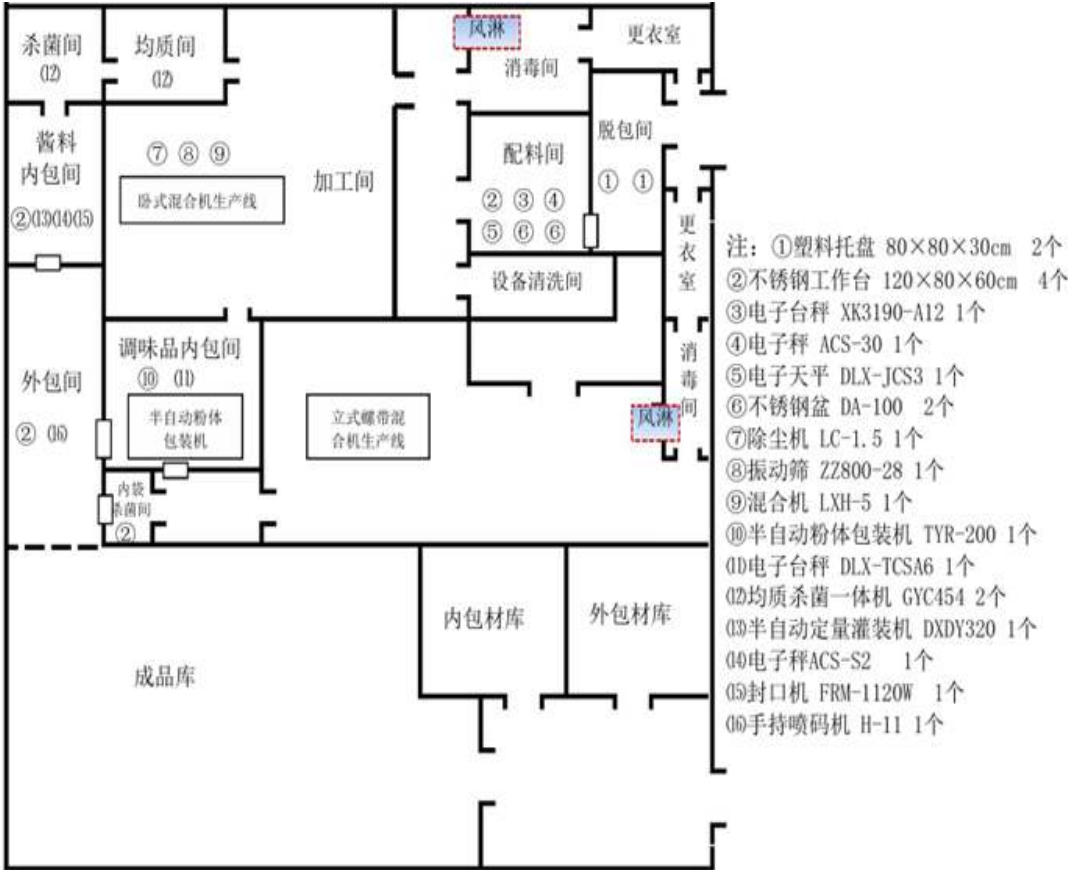
图 4 生产车间设备布局图

生产车间主要生产设备有：卧式混合设备和立式混合设备各 1 套，TYR-200 半自动粉体包装机 1 台，分别位于生产车间相邻隔间内。

生产车间内的生产设备中，除了卧式混合设备的混合机和振动筛有明确的生产厂家和设备型号外，其余设备均未见采购合同、设备图纸资料、设备生产厂家和设备铭牌等。

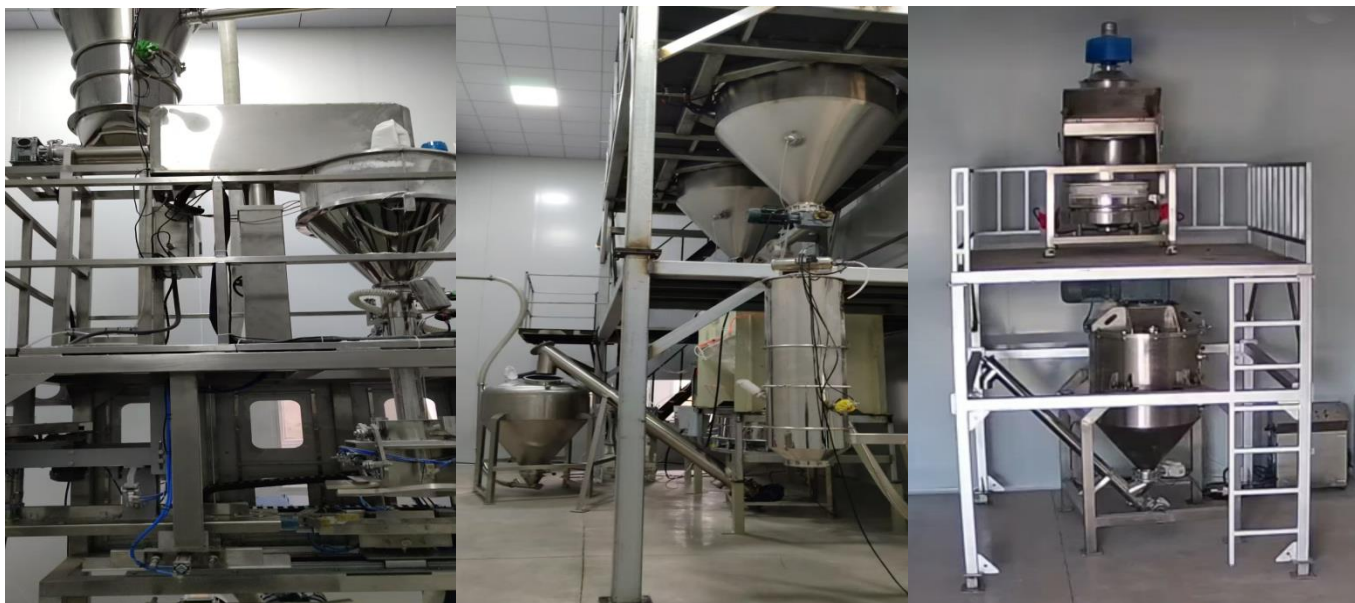
事故发生后，半自动粉体包装机、卧式混合生产设备基本完整，立式混合机罐体（爆炸设备）在爆炸中完全解体损毁，分散于不同位置。

图5 TYR-200 半自动粉体包装机

图6 卧式混合设备

图7 立式混合设备

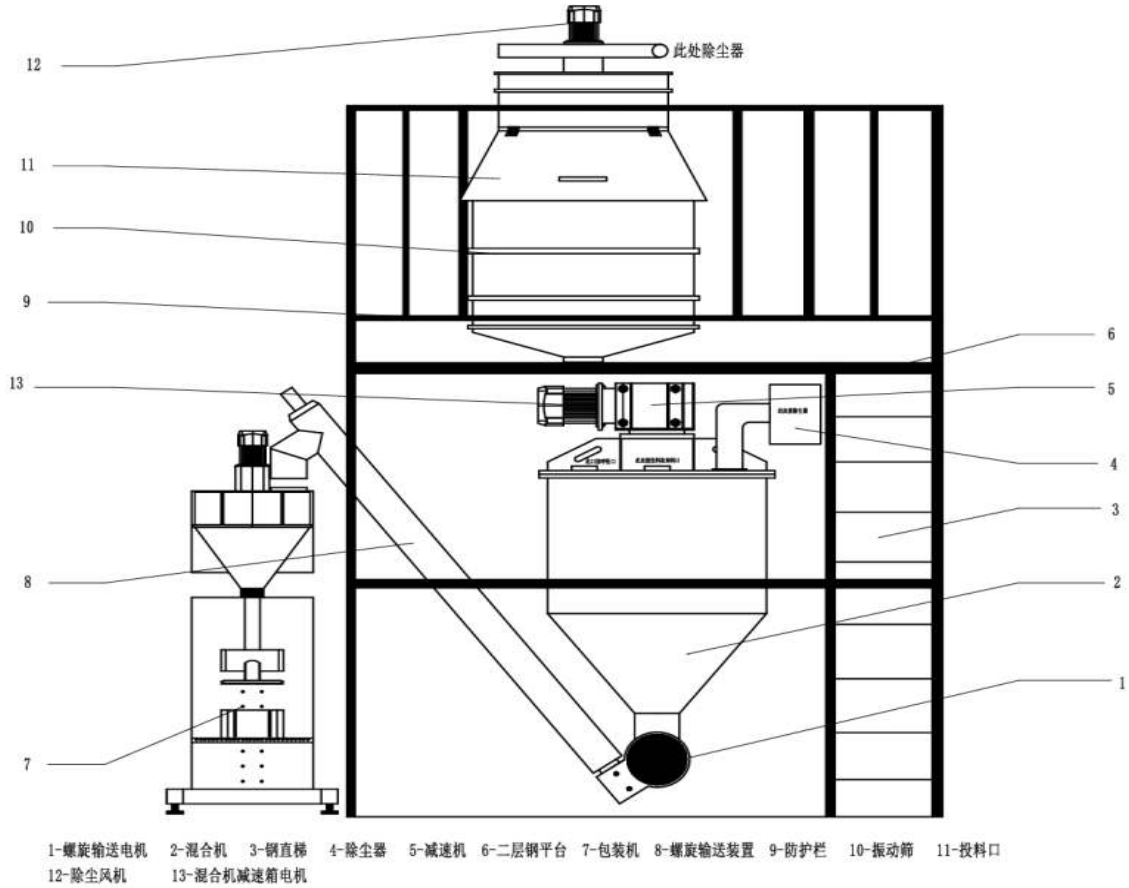
图 8 立式混合设备（爆炸设备）示意图

立式混合生产设备，自上而下分别为带除尘功能和振动筛的投料机、立式螺带混合机、单管上料机，之后是人工称量、包装。投料机放置在约 3m 高的平台上，叉车将物料运送到平台后，人工投料。投料机底部的振动筛与位于平台下部的混合机通过软管连接，物料通过软管从投料机进入到混合机。混合机底部通过排料阀后与单管上料机连接，实现排料。

位于生产车间中部的立式混合设备在混合搅拌过程中，因设备安装时进入罐内的金属碎片与罐体摩擦形成点火源，导致罐内淀粉等物料发生爆炸，爆炸引发生产车间内存放的淀粉、浆粉等物料形成粉尘云，继而发生二次爆炸。

**1.金属碎片分析。**高某廷等人无机械设计、安装相关知识和工作技能，在没有生产厂家技术人员指导的情况下，自行安装、调试立式混合设备，在设备二层金属平台切割开设 270x270mm 的方型开口过程中，切割产生的金属残片进入位于下方的混合机

内，在未采取防爆措施的情况下仓促试生产。

**2. 起爆点分析。**根据立式混合设备的二层平台及不锈钢混合机罐爆炸形态、碎片形状及周边设备、设施被切割、撞击状态，结合混合机下方单管上料机内残留物料检验<sup>[5]</sup>，判断一次起爆点在立式混合设备的混合机内。从车间屋顶、外墙彩钢板损毁状态及冲击波影响范围判断，二次爆炸为生产车间内粉尘云爆炸。

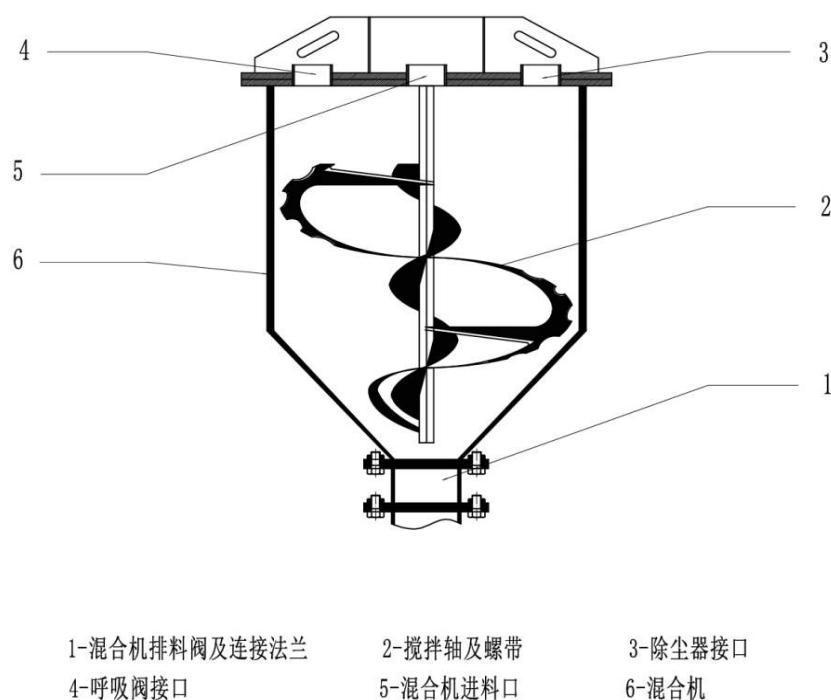
图 9 混合机内部示意图

过内、外螺带上下对流搅拌，物料搅拌均匀，有物料不易触及轴承、成品料出料容易的特点。混合机总体高度（包括底座支腿）2666mm，出料口至地面 590mm，顶部长 1700mm，宽 1637mm；罐盖部分设有观察窗、投料口、吸尘口。顶部设有驱动转轴的电机减速机。混合机罐体材质 AISI304<sup>[4]</sup>，设计全容积 1250L，理论有效容积 1000L，最大装载率 70%。配套采购 1000L 立式双螺带电气操作台。

**3. 点火源分析。**经比对现场遗留的立式混合机内壁带有金属摩擦痕迹的残片划痕，结合厂家的出厂要求，综合研判，爆炸残片划痕为金属异物与混合机内壁摩擦形成。该摩擦较为剧烈，能量超过淀粉点燃能量，符合此次事故点火源特征。

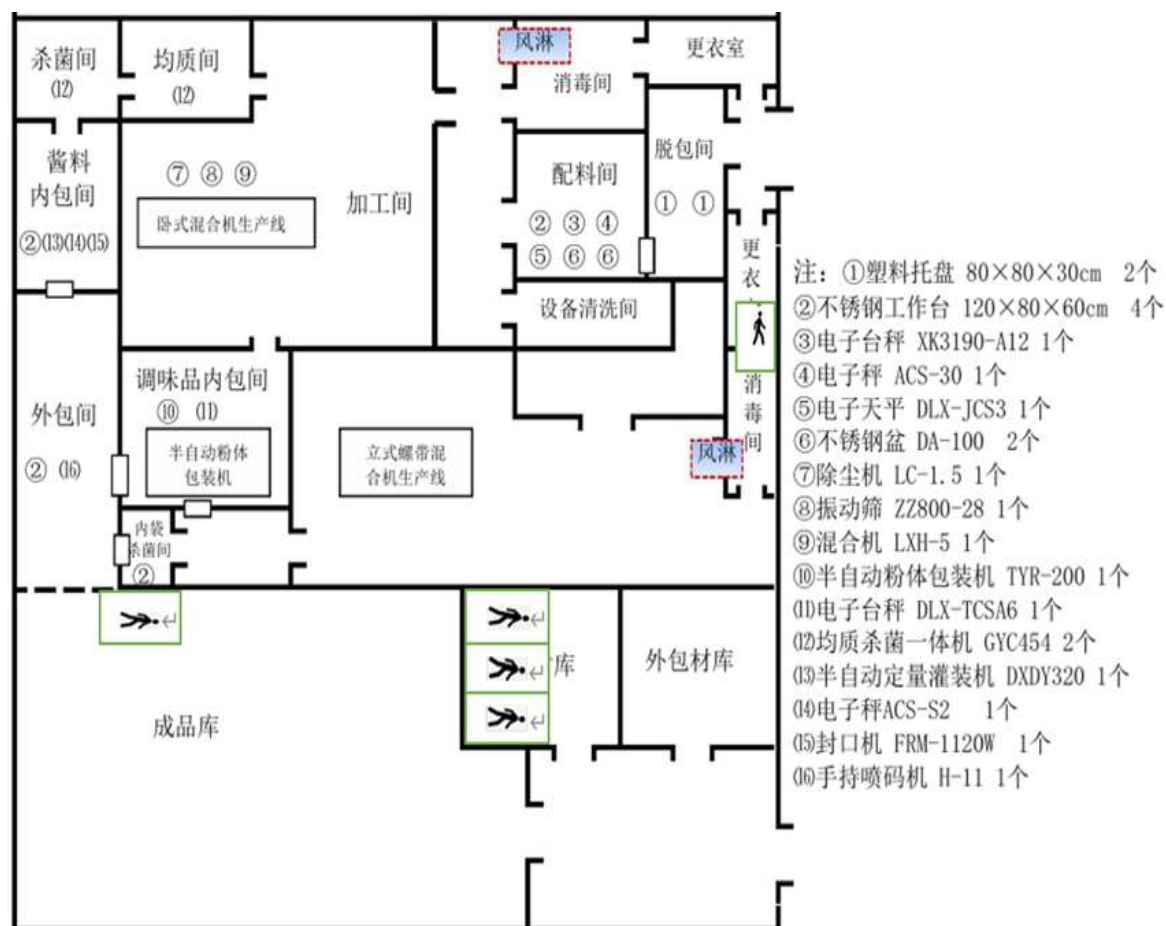
图 10 死亡人员位置图

1. 死者分布情况。爆炸后冲击波将生产车间内轻质隔档破坏，

隔档、设备、人员在冲击波作用下，以爆炸点为中心向周围飞散。5 名死者分别位于成品库西北侧（1 名）、内包材库西侧（3 名）、更衣间与消毒间（1 名）（见图 10）。

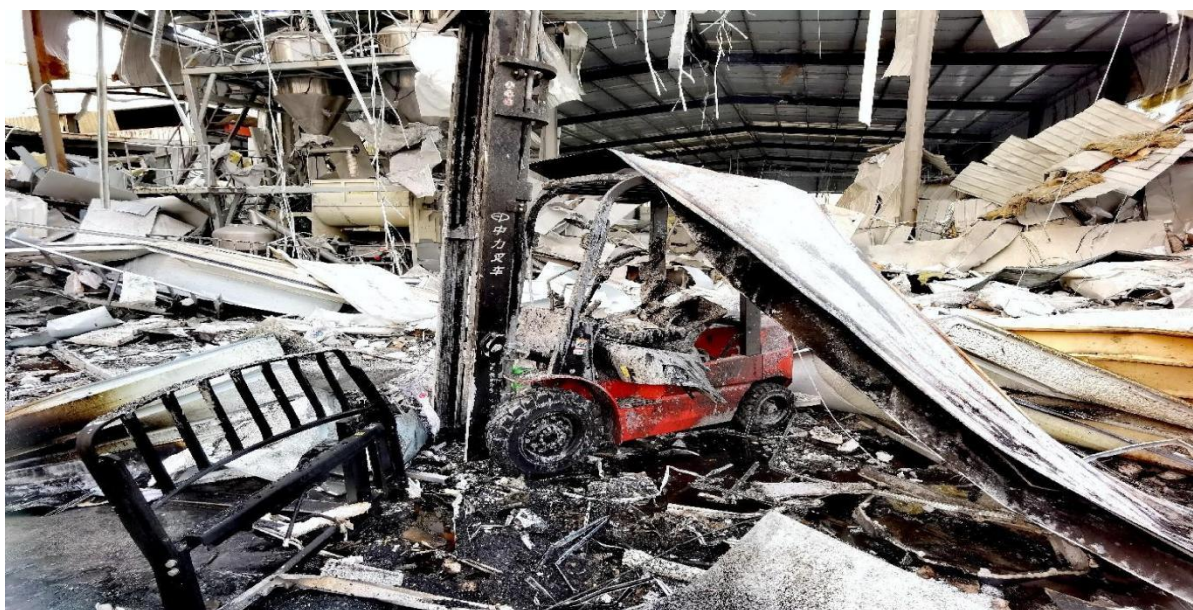
图 11 投料用叉车图

**2. 混合机及相关设备爆炸后状态。**混合机罐体被爆炸撕碎为多个残片，有残片上有明显金属摩擦痕迹，并有变色迹象。整个罐体仅有检修门较完整。罐盖挣脱紧固螺栓，连同传动齿轮、转动轴（整体重量 354kg），飞越西侧高为 4.2 m 的墙落入青岛世亮工贸有限公司的厂房内；单管上料机被炸飞至成品库外过道里，距爆炸点 16.7m。排料阀飞至爆炸点 5.7m 东南侧的成品库内。投料用叉车被炸报废（图 11）。TYR-200 半自动粉体包装机被整体推到在西侧车间墙上。
