# 四川省川南煤业有限责任公司 鲁班山北矿“2023·5·14”运输事故调查报告

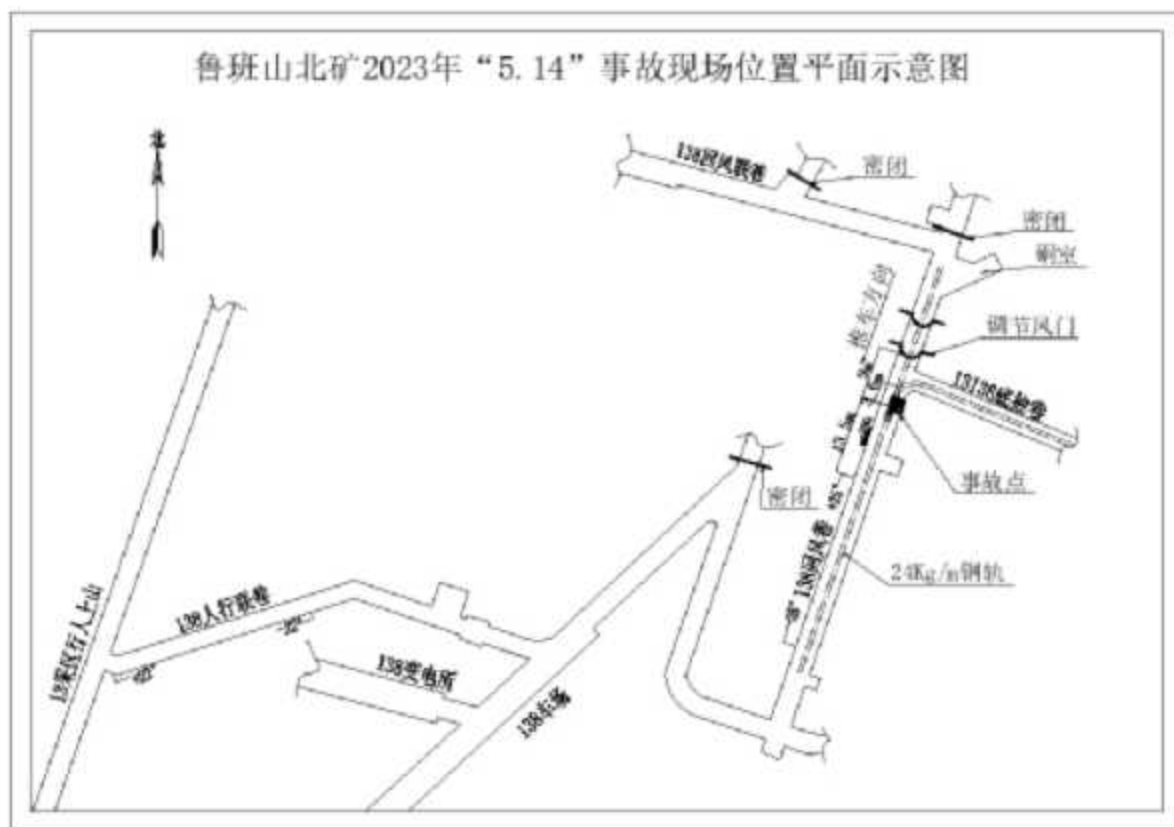
图 1 事故现场位置平面图

1.事故地点位于 138 回风巷下车场与 13138 底抽巷交汇的岔口处,该车场长 22.5m,车场北安设一组调节风门,调节风门以里巷道与 138 回风联巷相连,车场巷道坡度为-3‰,铺设 24kg/m 的钢轨,轨距 600mm,木轨枕,轨枕间距 0.6m (见图 1)。

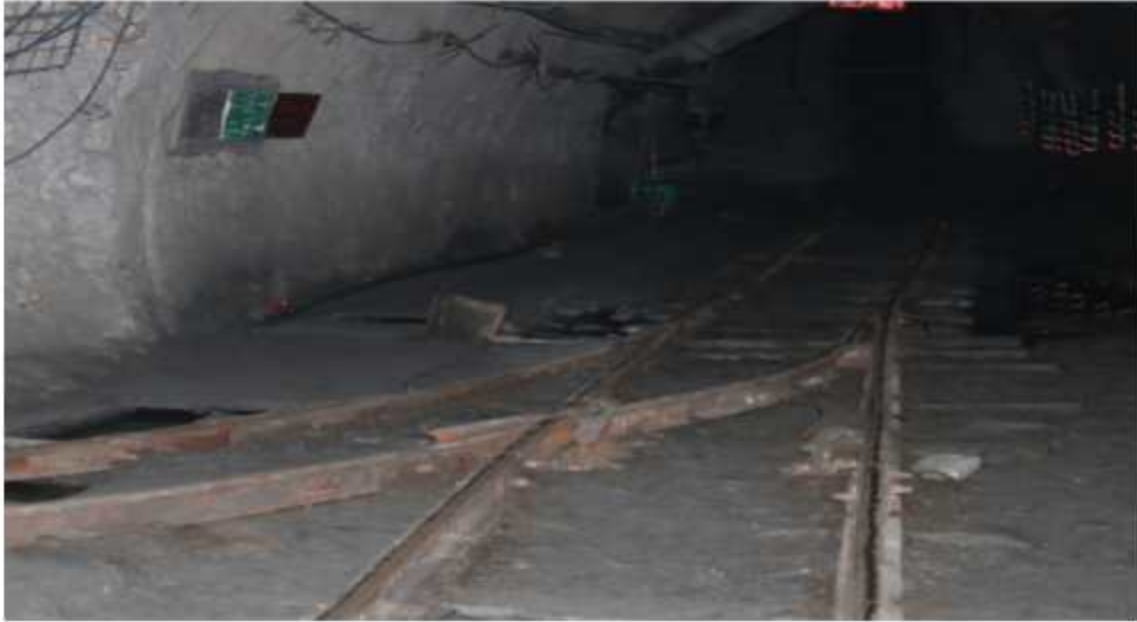
图 2 138 回风巷下车场道岔

2.138 回风巷下车场巷道为半圆拱形，宽 3.75m、高 3.2m，净断面积  $10.5\text{m}^2$ ，采用锚喷支护。13138 底抽巷岔口处安设

DK624-4 型单开道岔，道岔长 3.6m，事发时安设 9 根木轨枕，其中道岔尖处 4 根木轨枕腐蚀，道钉松动（事故后进行了更换），道岔处沿推车方向轨道距左侧巷帮 1.4m，安设搬道器 1 个，距右侧巷帮 1.65m（见图 2）。

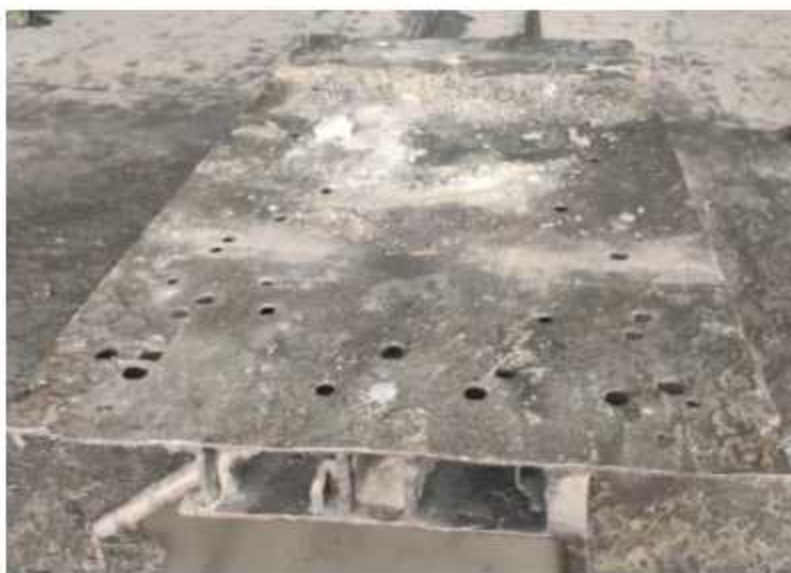
图 3 MPC20-6 平板车

3.事故当班，作业人员使用 MPC16-6 型平板车、MPC20-6 型平板车自 138 回风联巷向 13318 底抽巷运送 ZDY4000S 型全液压坑道钻机。MPC16-6 型平板车长 2.2m、宽 1.25m、高 0.35m，自重 0.96t，装载钻机油箱和电机，总重量 1.98t；MPC20-6 平板车长 2.7m、宽 1.3m、高 0.36m（见图 3），自重 1.2t，装载钻机主机（图 4）和 20 根 $\Phi 73\text{mm}$  钻杆，总重量 3.11t。

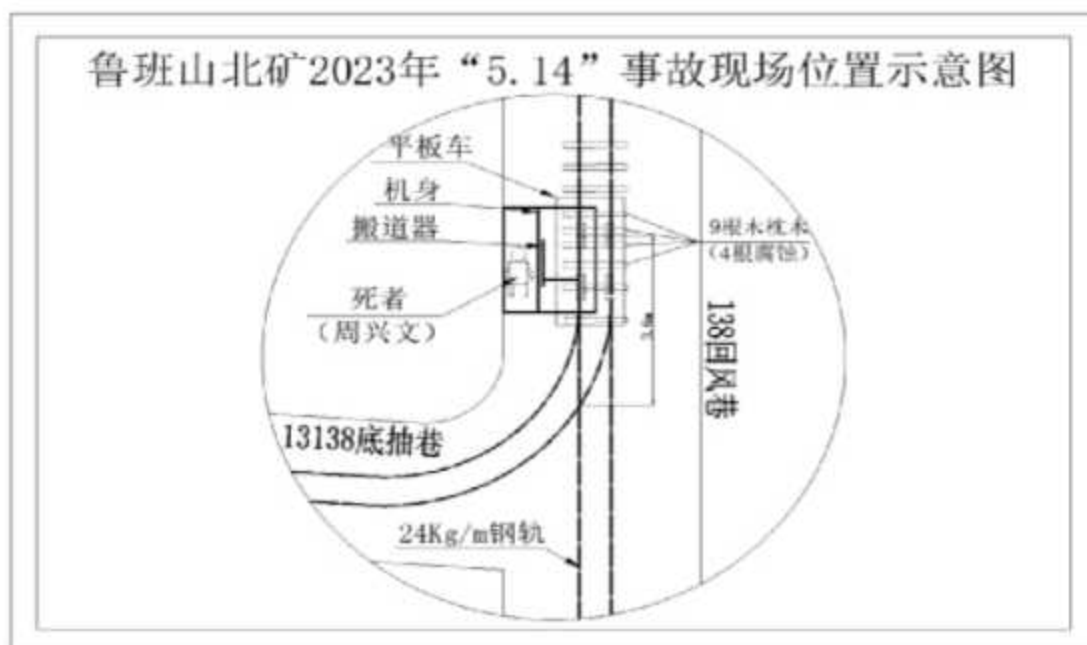
图 5 138 回风巷下车场事故现场示意图

运输轨道木轨枕腐蚀，运输钻机过程中平板车掉道，钻机倾斜撞击位于平板车左侧的推车人员，导致事故发生。

1.事故地点道岔使用木轨枕固定轨道，道岔处连续 4 根木轨枕长期被积水浸泡腐蚀，固定钢轨的道钉松动，轨道易产生纵向和横向移动。装载钻机主机，总重达 3.11t 的 MPC20-6 平板车通过时，轨距变大超过 600mm，致使行驶方向左侧两个车轮掉下钢轨（图 5）。

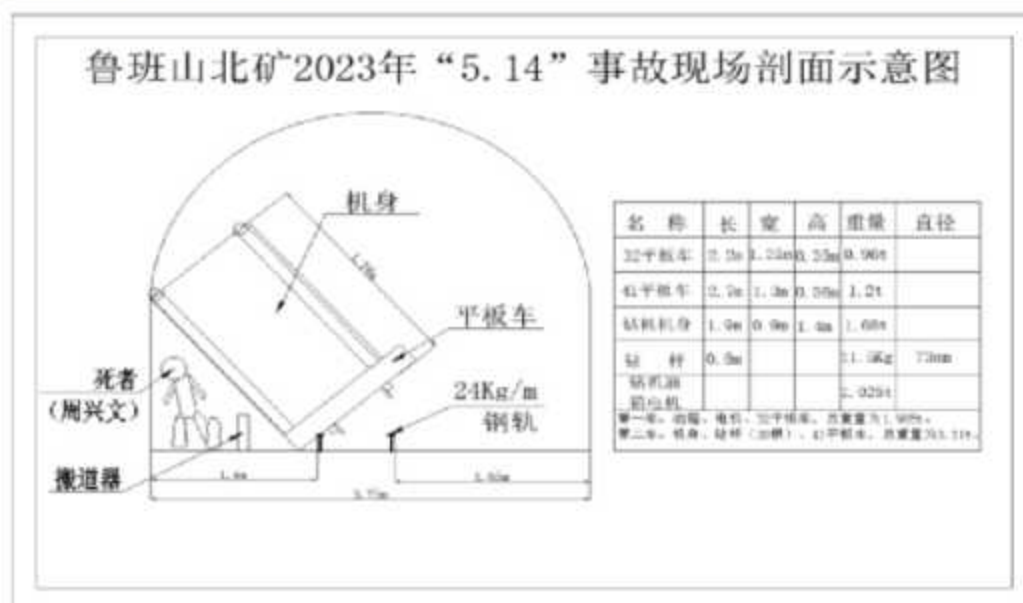
图 6 138 回风巷下车场事故现场剖面示意图

2.MPC20-6 平板车左侧两个车轮掉入道芯内，平板车向左侧倾斜，装载的钻机主机同时向左侧倾斜，撞击位于左侧推车的作业人员（见图 6）。
