# 淮南市双凤建筑安装工程有限公司“2020·7·14”一般坍塌事故调查报告

# 淮南市双凤建筑安装工程有限公司

## “2020·7·14”一般坍塌事故

### 调查报告

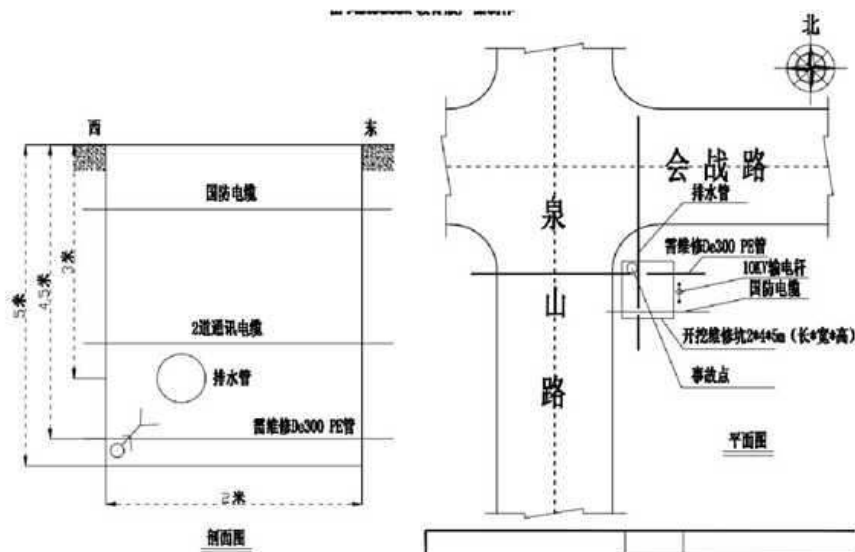
图 1 施工现场及事故点示意图

事故地点位置位于田家庵区金家岭路（会战路）与泉山路交叉口东南侧，现场操作环境复杂，基坑南侧地下有东西向国防电缆，东侧有一根高压电线杆，上架有2路10kV高压线，基坑下方1米左右位置有两根东西向通信电缆，基坑下方3米左右位置有一根南北向雨污管，见示意图1。抢修作业基坑南北向约为2.5米，东西向1米左右，开挖深度在4.5-5米之间，作业空间狭小。四侧均为垂直开挖，无放坡，

东侧打入 4 根 H200 槽钢作为挡土措施，其他三侧支护措施未做。

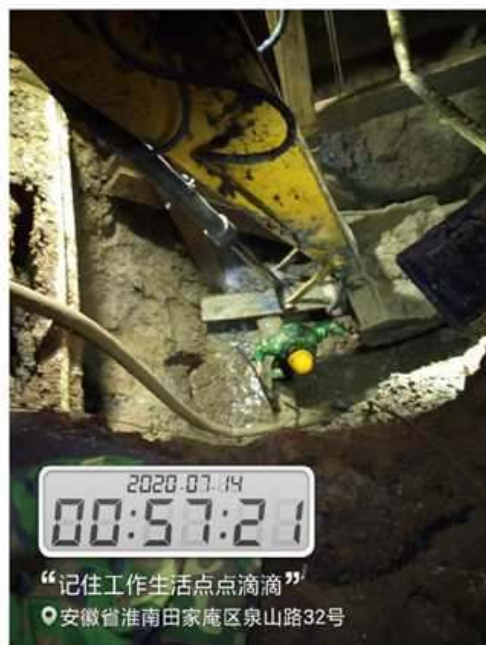
图 2 坑内作业图

14 日凌晨 55 分左右，程龙明乘挖掘机料斗下到基坑内，开展供水管道管沟清淤作业，见图 2。1 点 5 分左右，经雨

水、污水长时间浸泡的基坑西侧发生坍塌，塌方量 1-2 立方米。程龙明躲避过程中滑倒（正面向下），被土方掩埋，覆盖土层厚度约 0.5 米。

作业人员在基坑安全支护不到位的情况下违章进入危险区域作业，发生坍塌被埋，是造成这起事故的直接原因。

企业安全生产主体责任；要加强对施工现场管理，认真开展事故隐患排查和整改工作，保障各项安全管理措施的有效落实；要建立健全各项安全生产管理规章制度，认真制定并落实安全生产教育和培训计划；加强企业员工安全知识培训，切实增强员工安全意识。
