# 马鞍山中拓冶金材料有限责任公司“1·13” 一般车辆伤害事故调查报告

2024年1月13日14时20分，位于当涂县姑孰镇工业集中区的马鞍山中拓冶金材料有限责任公司厂房内，发生一起一般车辆伤害事故，造成1人死亡。

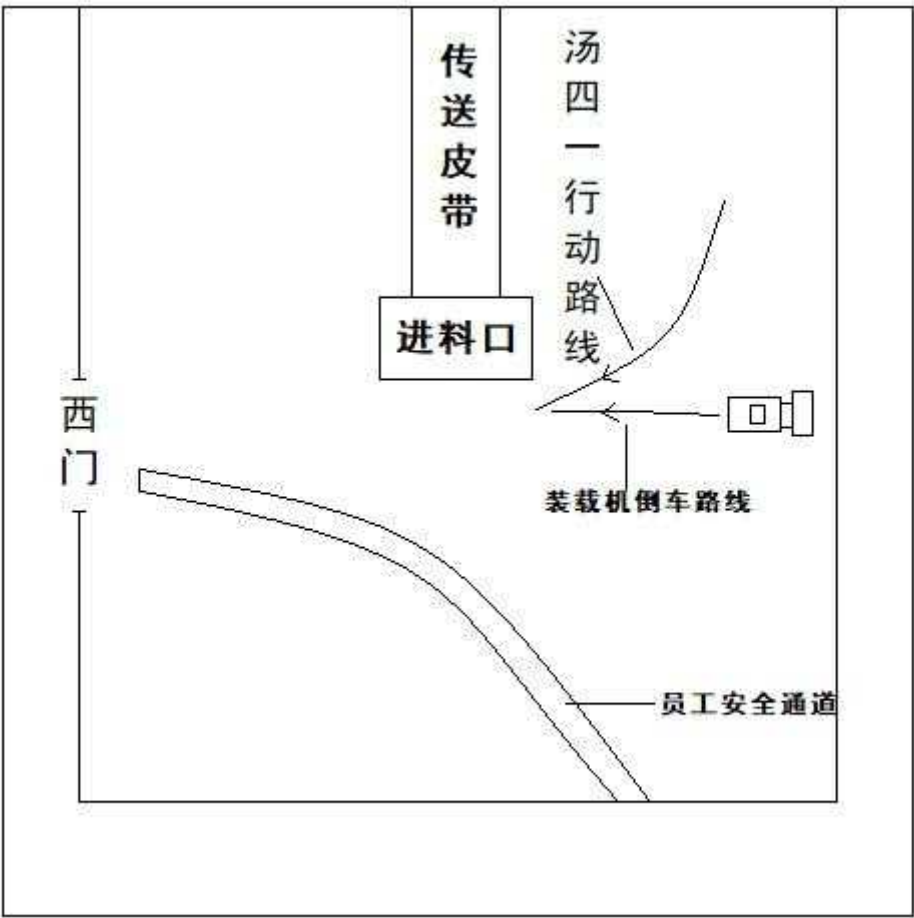
图1 事故现场示意图

一岗双人制方式轮流放料。14 时 20 分许，王述才接班汤四一。汤四一结束工作走向车间西侧靠南的大门，准备出车间休息，行走至皮带机进料口东南侧时，正在驾驶装载机的陈兆保由东向西倒车至皮带机进料口附近，将汤四一撞倒并碾压。

2. 陈兆保，中拓公司驾驶员，驾驶装载车倒车过程中未有效观察车后情况，倒车撞击碾压汤四一并致其死亡。

1. 中拓公司，作业现场安全管理不到位，装载机作业区域人车混流，厂用装载机未安装声光报警装置，作业灯光未通过检测，安全通道划分不合理、标识不清晰；员工安全教育培训不到位，员工安全意识淡薄。

（三）中拓公司应合理规划员工安全通道，并设置明显的标识。
