# **安徽润弘新材料科技有限公司“9·10”一般高处 坠落生产安全事故调查报告**

2021年9月10日上午9时左右，和县经济开发区绿色建材产业园安徽润弘新材料科技有限公司砂石储存厂房钢结构彩钢瓦安装项目施工时发生一起高处坠落事故，一名作业人员在距离地面约25米高钢结构框架顶部边沿处安装彩钢瓦作业时不慎坠落地面死亡。

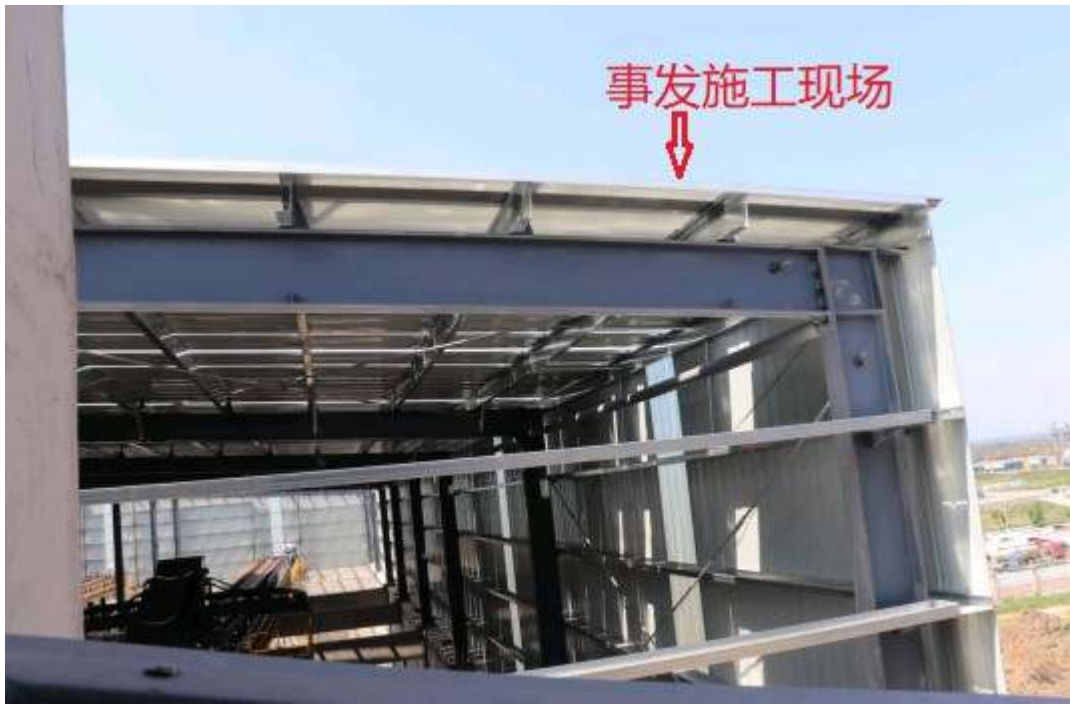
图 1 事故现场概貌

事发现场为砂石储存厂房砂石储存厂房彩钢瓦安装施工现场，砂石储存厂房位于安徽润弘新材料科技有限公司西北侧（公司大门进入的左拐），事发点位于砂石储存厂房北侧中间靠东顶部。该砂石储存厂房主体高度 22 米，钢结构高度 3 米，顶部至地面垂直高度 25 米。

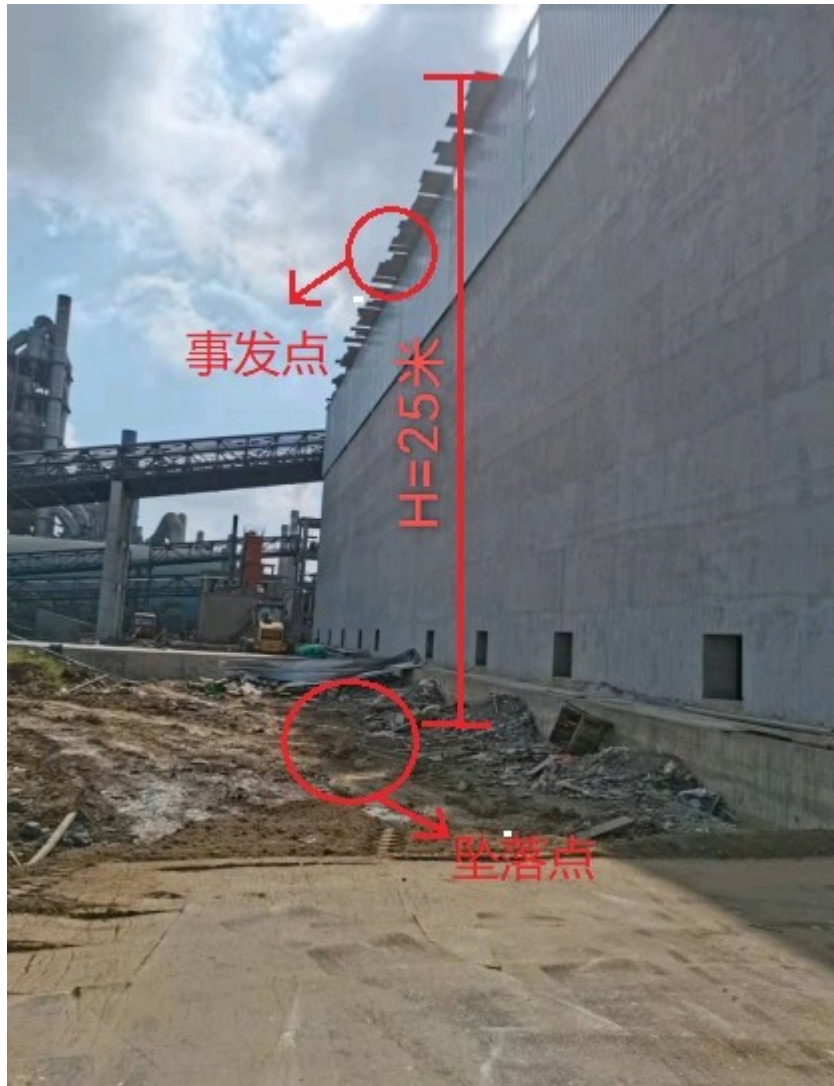
图 2 事故发生位置

2021 年 9 月 10 日上午,叶\*乐、赖\*军、史\*乾三个人一组在靠近砂石储存厂房顶钢结构北边位置从事彩钢瓦安装工作,王\*宝、贾\*飞、韩\*朋等人作为一个班组,在砂石储存厂房顶钢结构其它位置从事吊装作业,两组人员相距大概 30 米左右。安装作业现场无安全管理人员,作业人员未经专业安全教育培训。

9 时许,叶\*乐坠落地面后仰面躺在坠落时被带下来的彩钢瓦旁,安全带完好无损。

技术专家组认为,承包单位上海衡傲钢结构有限公司在进行砂石储存厂房彩钢瓦安装作业时,未采取在梁下支设安全平网或搭设脚手架等安全防护措施,违反《建筑施工高处作业安全技术规范》JGJ80-2016第5.2.8条<sup>2</sup>的规定;高处作业施工前,未对作业人员进行安全技术交底、未记录,未对初次作业人员进行培训,违反《建筑施工高处作业安全技术规范》JGJ80-2016第3.0.3条<sup>3</sup>的规定。死者叶\*乐高处作业时,未按规定正确佩戴和使用安全带,违反《建筑施工高处作业安全技术规范》JGJ80-2016第3.0.5条<sup>4</sup>的规定。
