# 上海石油化工股份有限公司“6·18” 1#乙二醇装置爆炸事故调查报告

2022年6月18日4时24分，上海石油化工股份有限公司（以下简称上海石化公司）化工部1#乙二醇装置环氧乙烷精制塔区域发生爆炸事故，造成1人死亡、1人受伤，直接经济损失约971.48万元。

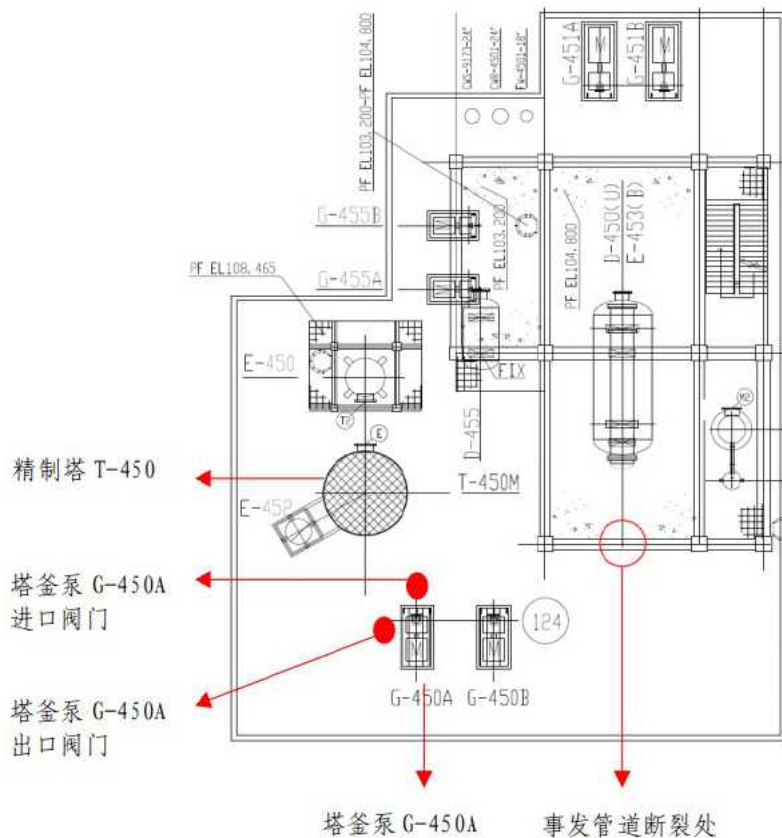
图 2 精制塔 T-450 系统俯视示意图

塔釜泵 G-450A/B 为 2 台离心泵，正常情况下开一台，另一台备用，事发时运行的是 G-450A 泵。该泵将精制塔 T-450 塔釜底部工艺水抽出，通过管道 P-4507 送往进料换热器 E-453。该泵设计流量 300 立方米/小时，塔釜泵 G-450A 及泵电源开关位于精制塔 T-450 西南侧地面处，距离东北侧的事发管道断裂处约 5 米。该泵北侧约 1 米处设有手动进口阀门，上方约 1 米处设有手动出口阀门，2 处阀门关闭均需要 51 转，事发时周围有大量热蒸汽，无法手动关闭阀门。详见图 2。

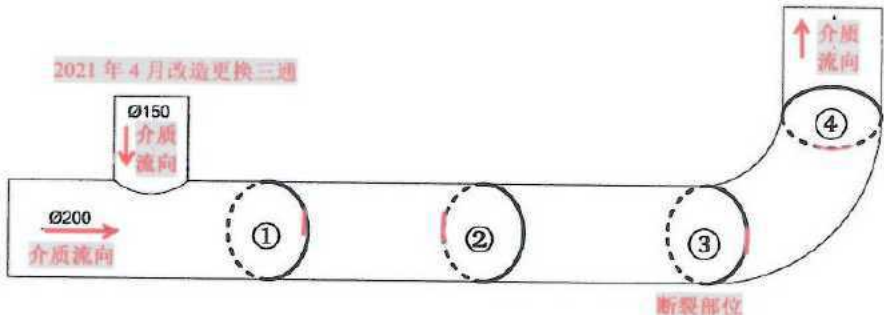
图 3 管道焊缝及漏点情况

管道 P-4507 断裂于图中焊缝③处(见图 3),该焊缝于 2013 年管道建成时产生,经射线检测合格。2021 年 11 月,焊缝③发生泄漏,上海石化公司于当月 18 日采取上夹具方式进行带压堵漏(见图 4)。管道 P-4507 焊缝①、②、③、④施工、

| 焊缝编号 | 施工时间 | 泄漏时间 | 管道检测时间 | 管道检测单位及结果 | 备注 |
|---|---|---|---|---|---|
| ③ | 2021年11月18日 | 2021年11月 | — | — | 泄漏点位：沿流向看，3点钟位置；夹具带压堵漏。 |

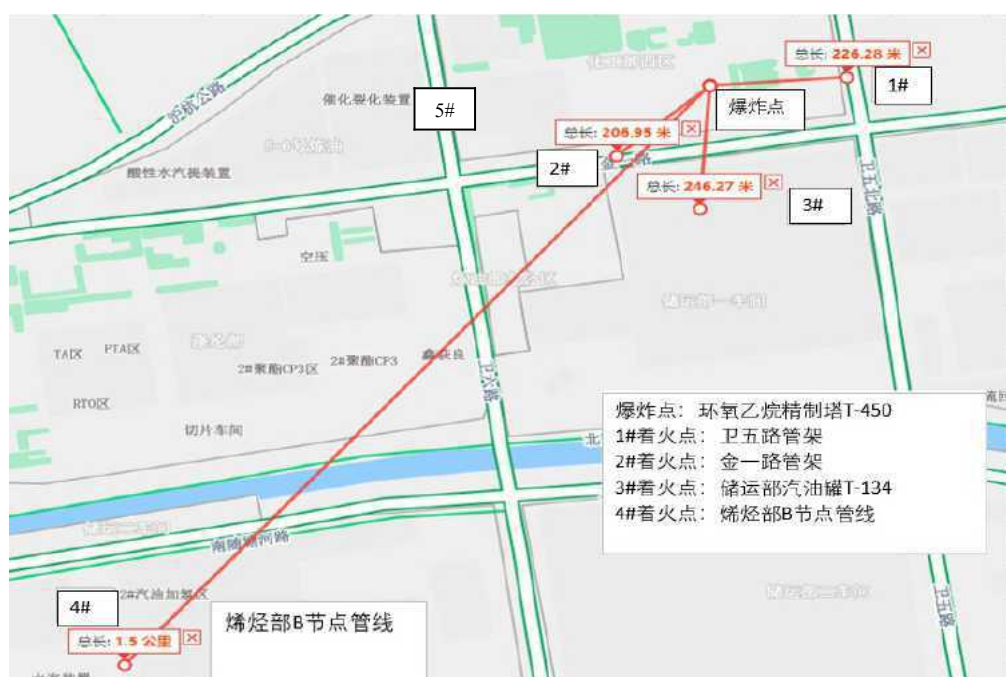
图5爆炸着火点位置图

4时24分35秒，精制塔T-450区域发生闪爆起火。陈平清点人数，并指令1号控制室人员撤离到2号抗爆控制室。4时28分30秒，精制塔T-450发生爆炸（塔釜内环氧乙烷存量约50吨），爆炸产生的飞溅物引发卫五北路管廊（见图5中1#位置）、金一路管廊（见图5中2#位置）、储运部汽油罐T-134罐顶部（见图5中3#位置）、烯炔部B节点管廊（见图5中4#位置）管道共4处着火。爆炸导致乙二醇装置界区外卫六路西侧管架上的氮气管道（DN80）脱落，在该处车内休息的上海鲁重建筑装饰工程有限公司（以下简称鲁重公司）驾驶员魏中海（图5中5#位置）撤离过程中被脱落的氮气管道砸伤，经抢救无效死亡。乙二醇装置操作工叶鑫在撤离过程中受伤。爆炸着火点位置见图5。

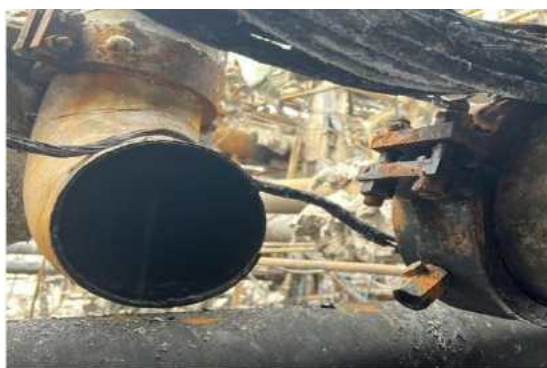
图 6 管道 P-4507 弯头断裂处焊缝夹具

该管道从换热器 E-453 工艺水出口管道（此段管道内介质由北往南流向）南侧向上弯头处断裂，断口较为平整（见图 6），局部呈现锯齿状（见图 7），断口距离北侧的三通约 2 米，距离南侧已经断开的向上弯头约 0.2 米。自三通至南侧向上弯头处依次有 4 个带压堵漏使用的夹具，第 1、第 2、第 3 个夹具分别距离三通约 0.1 米、1 米、2 米，第 4 个夹具位于弯头上方，距离地面约 3 米。

未严格执行上海石化公司《设备、管道带压堵漏技术管理规定》<sup>10</sup>，“实施带压堵漏的每条管道泄漏点一般不得超过二处”，在不到 3 米长的受压管道上采用打夹具的方式进行了 4 处带压堵漏；对管道泄漏部位临时应急处理后，未及时对管道进行修复；未按照上海石化公司《上海石化变更管理办法》<sup>11</sup>，对管道 P-4507 的 4 处泄漏部位进行带压堵漏作业实施变更管理。

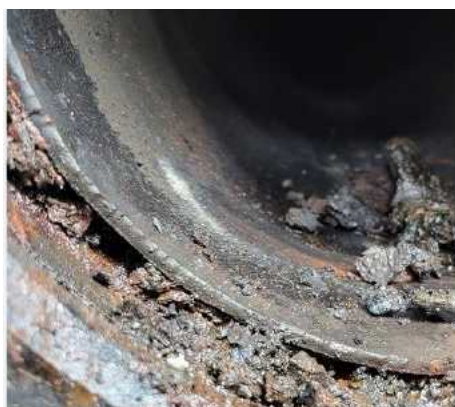
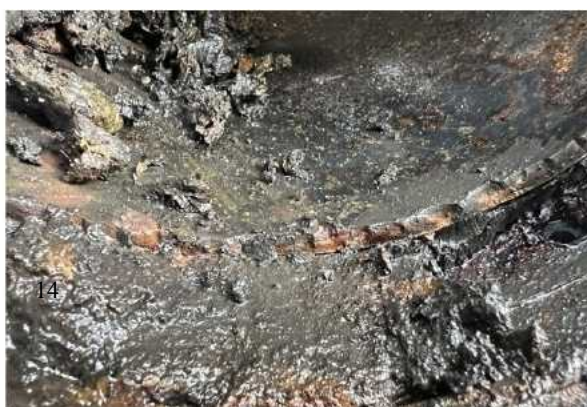
图 7 管道断口图

事故调查组邀请的专家经现场勘查、视频比对、查阅资料，认为管道的断裂是由于管道应力变化下的疲劳扩散、焊接缺陷、氯离子引起应力腐蚀共同作用的结果。

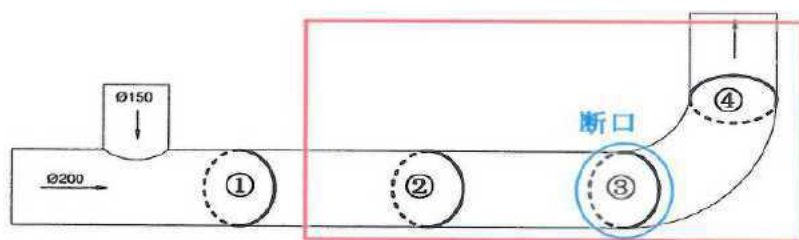
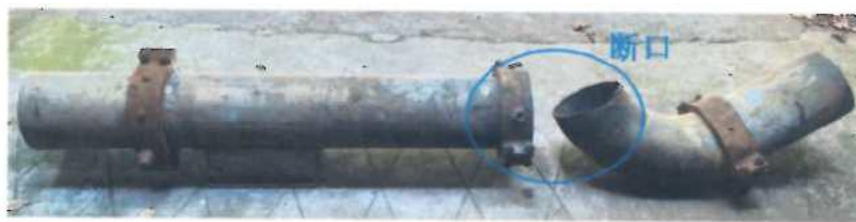
图 8 管道检测取样部位

2022年8月9日，合肥通用机械研究院特种设备检验站有限公司出具的《中国石化上海石油化工股份有限公司1#乙二醇装置P4507管线焊口断裂原因分析》（编号：NO: 2022-GMRI-SHSH-SX-03）结论为：上海石化公司化工部1#乙二醇装置管道P-4507取样部位（见图8）②、③、④焊口在运行过程中因腐蚀介质（氯离子）作用在内壁焊趾高应力部位萌生裂纹，裂纹不断沿环向及壁厚方向腐蚀疲劳扩展，当③焊口上的裂纹扩展至有效承载截面不足时，在轴向应力作用下该焊口被完全拉断，导致管道断裂。

事故调查组邀请的专家通过查阅 DCS 数据、视频监控、图纸资料，以及询问相关人员，9 月 12 日出具的《上海石化公司“6·18”1#乙二醇装置爆炸技术鉴定分析报告》，认定导致本次事故的技术原因为：精制塔 T-450 至再吸收塔 T-320 的管道 P-4507 经过换热器 E-453 之后的管道焊缝开放性断裂，塔釜中的高温水经此断口瞬时大量泄漏，短时间塔釜即漏空。塔釜水漏空后，精制塔 T-450 中的环氧乙烷即经此断口泄漏致环境中，与空气混合形成爆炸性混合气体，遇点火源爆炸，随即发生火灾。大火导致精制塔 T-450 中存留的环氧乙烷受热后发生爆炸性反应，造成环氧乙烷精制塔爆炸。综上，本次事故是由于环氧乙烷从精制塔 T-450 塔釜工艺水管道断裂处泄漏后遇火源引起。其中，管道的断裂是由于管道应力变化下的疲劳扩散、焊接缺陷、氯离子引起应力腐蚀共同作用的结果。

各有关企业要深入分析研判风险，严控安全风险等级。要对老旧装置重新自查评估。从设计、施工、检测及检维修等方面对老旧装置的设备可靠性、控制系统有效性进行全面评估，分析查找薄弱环节，及时采取有效应对措施。要进一步加强异常情况管理。建立健全异常情况主动发现、报告、处置、分析等机制，对重复发生的典型问题要高度重视，专题研讨，查找企业管理漏洞，有针对性地制定并落实管控措施。要有效辨识低风险介质中氯离子等因素导致的腐蚀、断裂等风险。研判腐蚀机理，加强腐蚀监测，有效管控腐蚀、泄漏、断裂风险。
