# 大鹏办事处海洋生物产业园“10·8” 触电事故调查报告

2021年10月8日20时许，深圳市大鹏新区大鹏街道布新社区工业大道2号深圳国际生物谷大鹏新区海洋生物产业园M栋一楼餐厅发生一起触电事故，造成1人死亡。事故发生后，根据《生产安全事故报告和调查处理条例》（国务院令 第493号）的有关规定，新区管委会授权新区应急管理局牵头成立由新区政法办公室、住房和建设局、总工会、市公安局大鹏分局及大鹏办事处等部门有关人员组成事故调查组。现调查组已对该事故调查完毕。调查认定，**大鹏办事处海洋生物产业园“10·8”触电事故是一起一般生产安全责任事故**。具体情况报告如下：

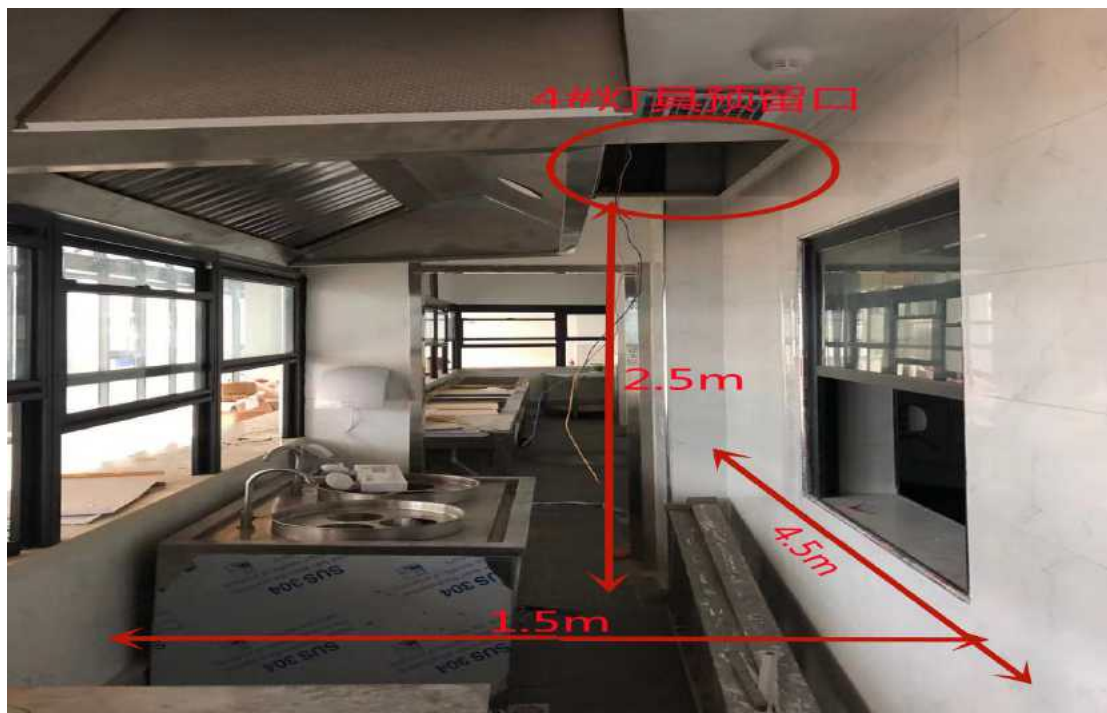
栋一楼餐厅厨房传菜间（详见图 1），该区域长 4.5m，宽 1.5m，地面离天花板吊顶 2.5m，靠近大门位置有 2 个不锈钢平台，平台上方安装有不锈钢抽油烟机；

图 1：餐厅厨房传菜间现场图

2. 涉事区域的天花板有 4#灯具预留安装洞口，洞口长 1.2m，宽 0.5m；

5. 餐厅厨房传菜间照明回路由一楼照明电箱接入，涉事照明回路设置有 16A 的单相断路器，从配电房到事故发生点的整个照明回路中未安装漏电保护；

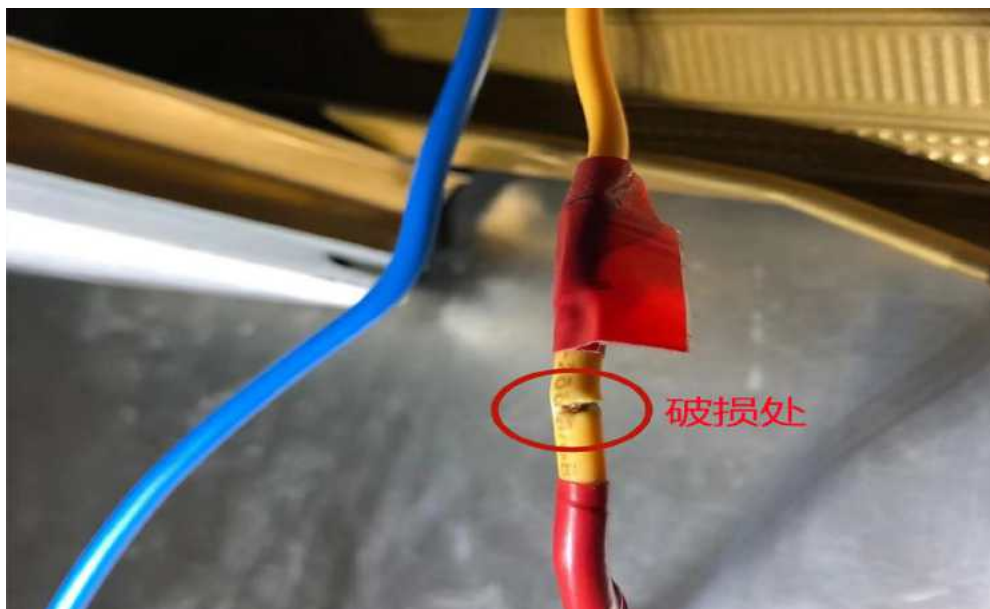
7. 现场 4#灯具位置的 2 条预留电线端头均采用绝缘胶布进行密封，在 4#灯具接近龙骨位置，黄色火线有一处绝缘层挤压破损、铜导线外露（详见图 2），通电后黄色火线端头导体测试带电。

图 2：黄色火线破损处

谢永胜在厨房天花板吊顶内爬行过程中，因4#灯具预留电线（黄色火线）的绝缘层受外力挤压被划破漏电，其身体与带电天花铝扣板和金属龙骨接触，两手之间形成触电回路，最终触电死亡。

**（一）深圳市标胜建设工程有限公司。**一是要加强对施工现场的安全管理，尤其是加强作业人员在狭小空间作业的安全管理，做到先行验电、断电作业、拉闸挂牌、作业监护、风险排查、安全防护等安全措施。二是严格落实作业人员安全教育培训制度，设置培训合格方可上岗作业的工作机制，严格考核要求，严禁安排未培训合格人员上岗作业。同时，作业人员上岗作业前，要全面详实告知作业过程中存在的安全风险和注意事项。三是要严格落实特种作业人员持证上岗管理规定，凡涉及特种作业的岗位，必须使用取得相应特种作业操作证的人员上岗作业。四是要建立“每周一检”制度，根据深圳市小散工程安全生产指引逐条逐项进行自查自纠行动。
