# 广东深圳深江铁路“12·4”重大 坍塌事故调查报告

深圳深江铁路“12·4”重大坍塌事故广东省政府调查组

# 广东深圳深江铁路“12·4”重大坍塌事故 调查报告

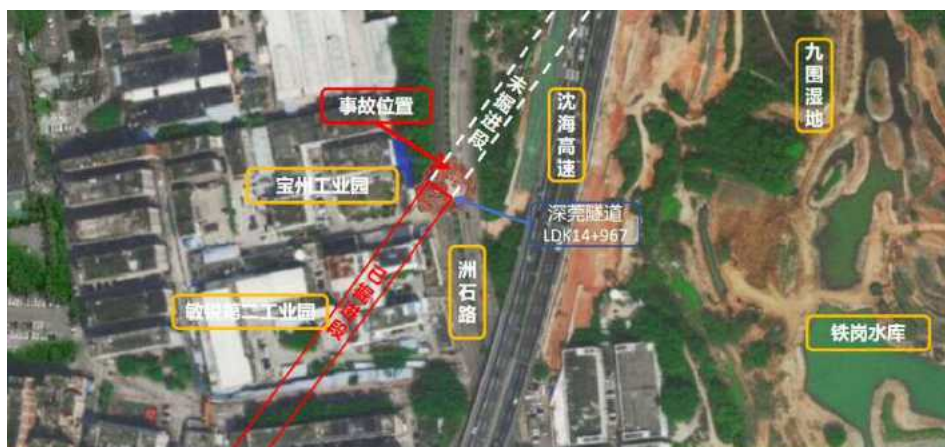
图 1-2 事故发生点周围环境图

深莞隧道（联络线段）全长 7324.878m，为矿山法、盾构法组合工法施工隧道，其中矿山法隧道 3742.335m（进口段里程为 LDK12+737.655 ~ LDK14+080，斜井段里程为 LDK14+080 ~ LDK16+480）；双线盾构隧道 3582.543m（LDK16+480 ~ LDK20+062.543）。全段设 1 座斜井辅助施工（斜井长 835m）已贯通，斜井转正洞里程为 LDK14+410，黄田斜井正洞（小里程方向）洞长 1330m，已累计开挖 441m，掌子面里程为 LDK14+967。事故发生在黄田斜井正洞小里程掌子面 LDK14+967 正上方的洲石路公路路面，塌陷坑内塌方岩土体部分涌入地下在建铁路隧道，隧道顶部距塌方地表 45.5m。如图 1-2、图 1-3 所示。

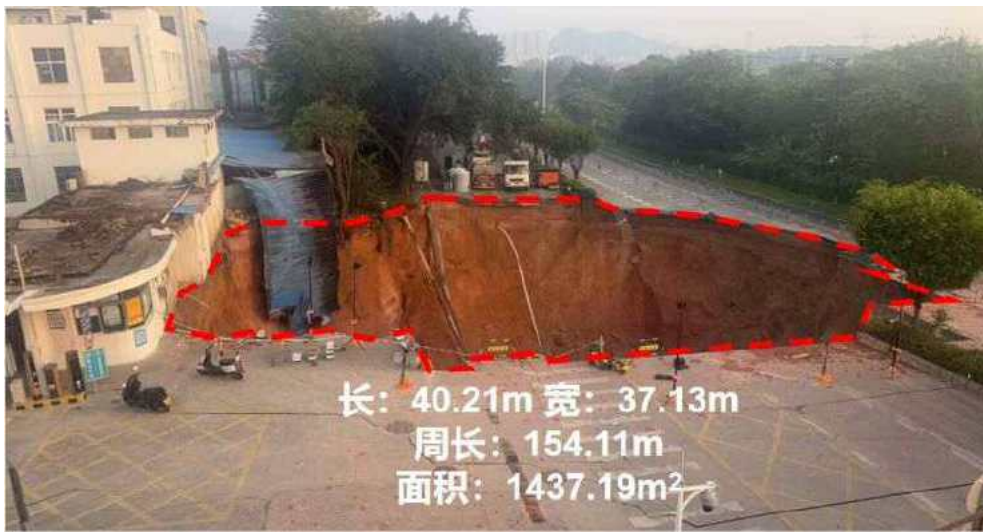
图 2-1 12 月 5 日 8:00 塌方体尺寸图

1 时 45 分，地面发生第四次塌陷，面积扩大至约 1200m<sup>2</sup>。

之后经过数次小规模塌陷，至 8 时，形成了面积 1437.19m<sup>2</sup>，体积约 15000m<sup>3</sup>的塌陷坑。如图 2-1。
