# 天河区“6·21”广昌楼脚手架坍塌 一般事故调查报告

事故地点：天河区天府路广昌楼东面

事故日期：2024年6月21日

事故类别：坍塌

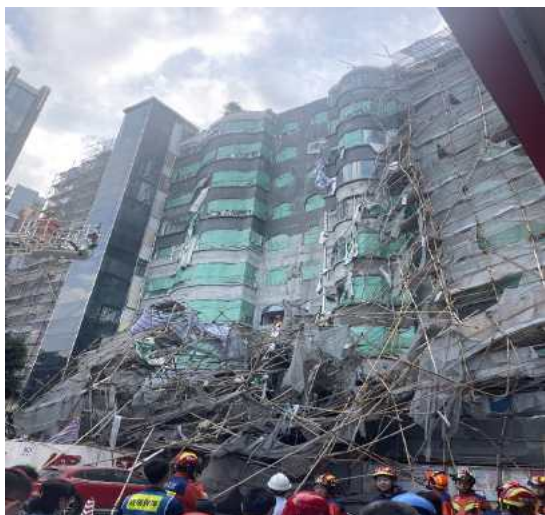
图 1

本次事故现场位于天府路广昌楼东面，靠电梯方向中间部分脚手架呈坍塌状态（见图 1），广昌楼南面脚手架（见图 2），广昌楼北面脚手架（见图 3），脚手架部分间距超过 2 米（见图 4），脚手架部分间距小于 1 米（见图 5），南面脚手架上设置有简易吊

本次事故涉事脚手架未按规范搭设，结构不合理，且在投入使用后，施工作业过程中未按规范使用，违规组织施工，在违规搭设和违规施工的联合作用下，导致部分架体不稳突发坍塌，是本次事故发生的直接原因。

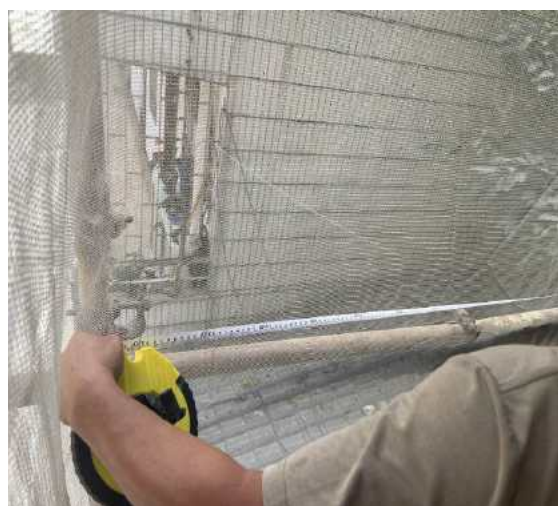
图 4

4. 立杆纵向间距不均匀，从 1.3m 到 2.6m 都有，平均接近 2m，规范要求一般为 1.2m 至 1.5m；

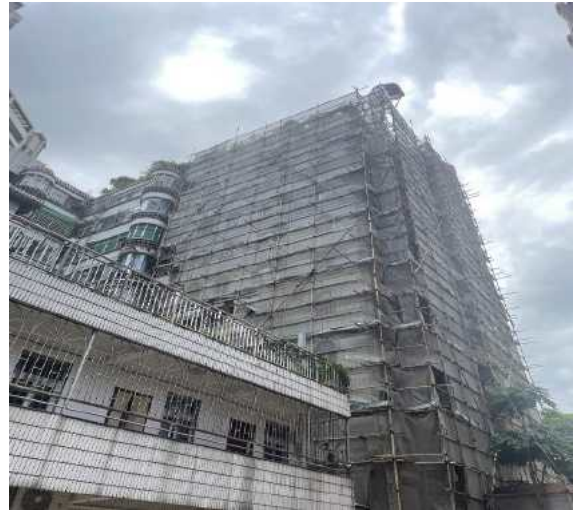
图 6

机(见图6)，东面坍塌脚手架上可见简易吊机(见图7)，东面电梯左侧脚手架上可见堆放有材料(见图8)。

(二) **违规使用脚手架。**蔡某龙违规组织施工，一是脚手架投入施工使用后，利用脚手架架体做支撑设置3台简易吊机，在架体上起吊物料，物料提升集中荷载的反复作用下容易造成架体稳定性遭受破坏；二是脚手架投入施工使用后，建筑垃圾和施工材料堆载在架体上，增加了架体的临时荷载，没有定期进行检查并形成记录，对脚手架存在的安全隐患没能及时发现并消除。
