# 端州区“8·29”一般淹溺事故调查报告

端州区“8·29”一般淹溺事故调查组

2024 年 12 月

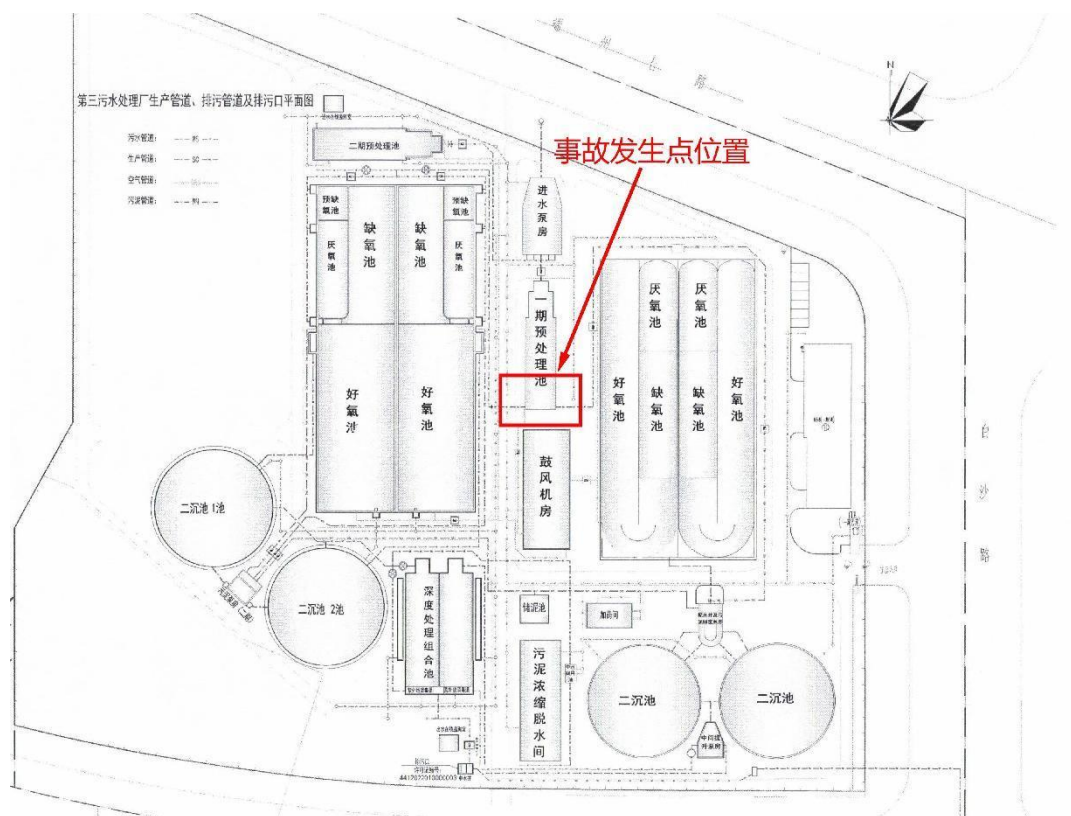
▲图 1：事故预处理池位置平面图

经现场勘查，事故发生在肇水污水公司第三污水处理厂中心偏北的一期预处理池（一期细格栅及曝气沉沙池）。预处理池的主要作用是一级简单的物理作用，前端细格栅除去较细的垃圾，中段通过曝气作用将砂粒洗净并重力沉降于池底，由刮砂机排走，水面有刮油机却除浮油。末端则是出水起到配水和缓冲作用。该池的北向是进水泵房，南向是鼓风机房，东向是好氧池，西向是二期的厌氧池和好氧池（如下图示）。

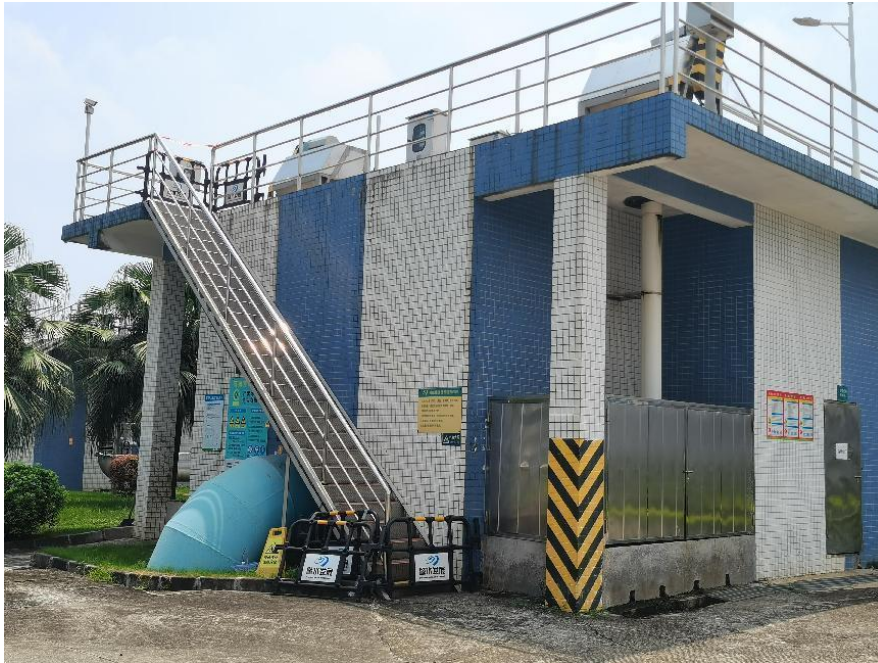
▲图 2：事故预处理池外观

该池占地面积 557 平方米，池高度 5 米，水深 3.5 米。事发点在一期预处理池南边最末端出水池格栅井口，井口设计由 4 块长方形格栅覆盖（原每块格栅的长宽约为 193\*107CM），格栅的短边搭放在池边约 8 厘米宽的凹槽承台作为承重支撑点。站在池上面可闻到有较浓的污水臭味，现场见有一条抽水管，周边有部分救援遗留的绳子。池下见两块格栅板（其中一块外观较新格栅板是事故发生前新换上的，另一块格栅是事故发生后进行救援时作为辅助救援工具投放的）。

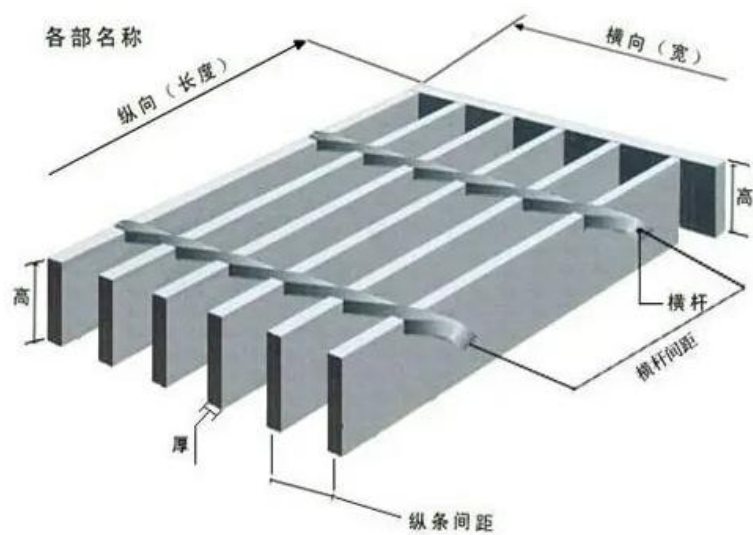
▲图 5：格栅结构示意图

载扁钢的结构组合不当（新格栅的承载扁钢受力方向是平行于短边，应以格栅长边作为承载支撑点；旧格栅镀锌扁钢的受力方向是平行于长边，应以格栅短边作为承载支撑点），与事发出水池井口短边承载支撑的设计要求不相符。因此以新格栅的短边作为承载支撑点的情况下，扁钢未能起到承重作用，不能达到事发现场井口的载荷要求。

二是新格栅作短边受力支撑时，承重力不足。格栅承重力由材质、扁钢厚度、间隙大小、支撑方式等多个因素共同决定。经现场测量，新、旧格栅除了承载扁钢宽度共同为 3cm 外，新格栅的承载扁钢厚度（3mm）比旧格栅的承载扁钢厚度（5mm）减少了 2mm，新格栅的横杆直径（5.1mm）比旧格栅的横杆直径（7.46mm）减少了 2.36mm，新格栅的承载扁钢间隙（31.38mm）比旧格栅的间隙（24mm）增加了 7.38mm，致使新格栅静刚度大幅下降。同时从动刚度方面分析，事发时新格栅受到踩踏干扰力的频率与格栅的固有频率相当产生共振现象，此时格栅动刚度最小，其动变形可达静载荷变形的几倍乃至十几倍。经现场对同类型新格栅作短边受力支撑，随后以一个常规体重的成人踩踏至新格栅上进行承重测试，新格栅立即变形弯曲、下坠，存在严重安全隐患。

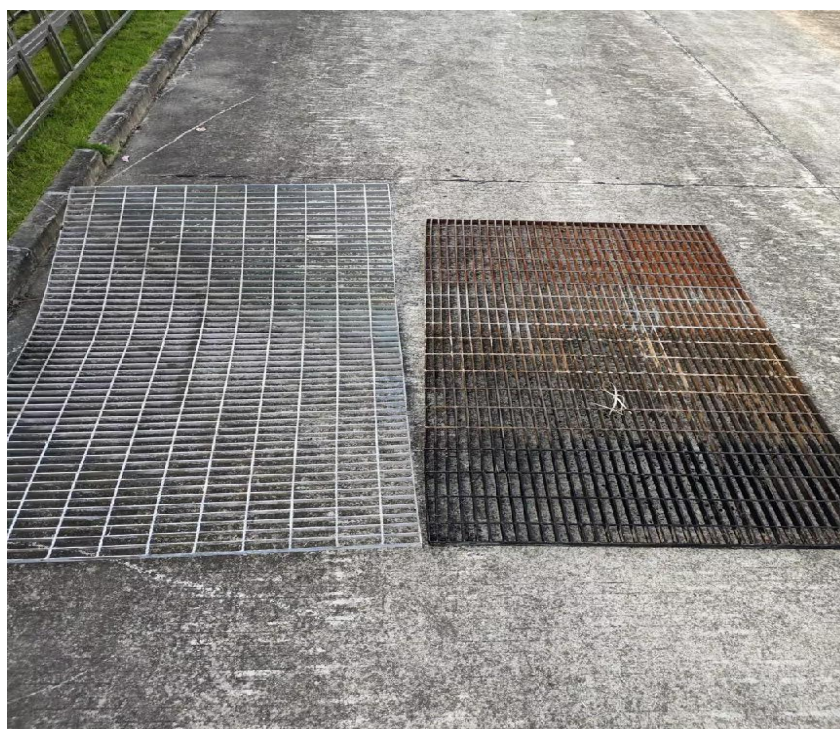
▲图 6：事发新格栅（左）弯曲变形。
