# 浙江武义伟嘉利工贸有限公司“4·17” 重大火灾事故调查报告

浙江省人民政府事故调查组

2023 年 7 月

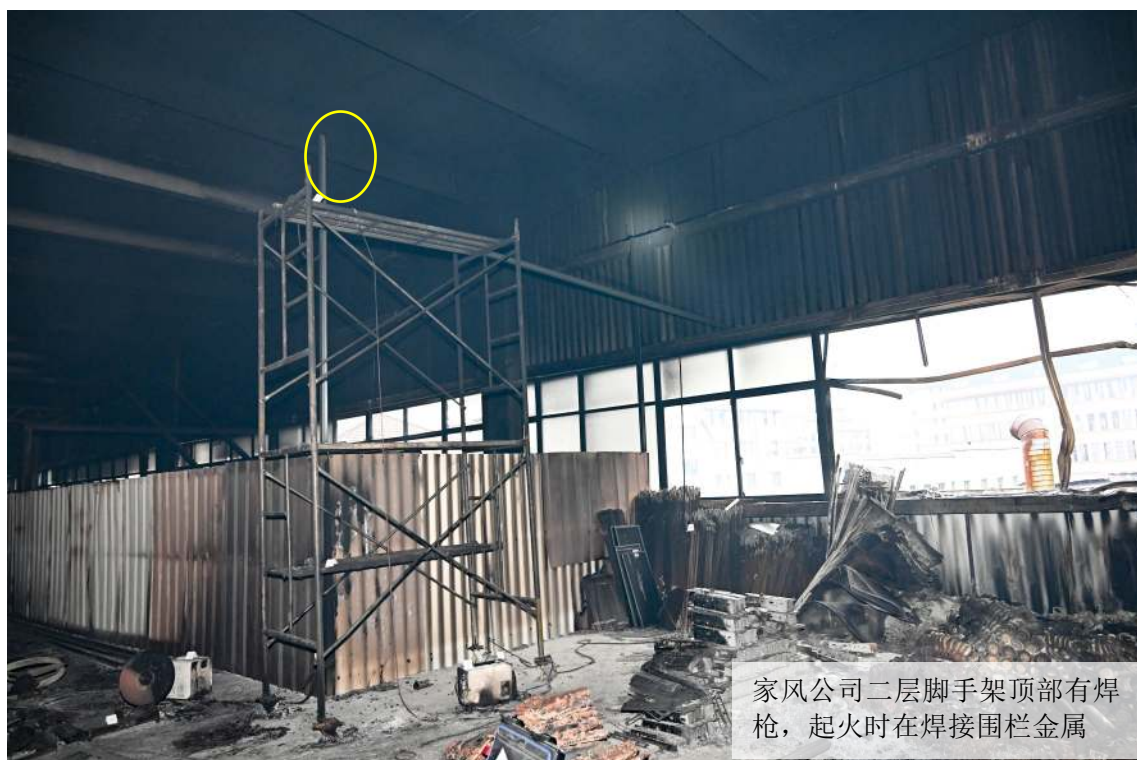
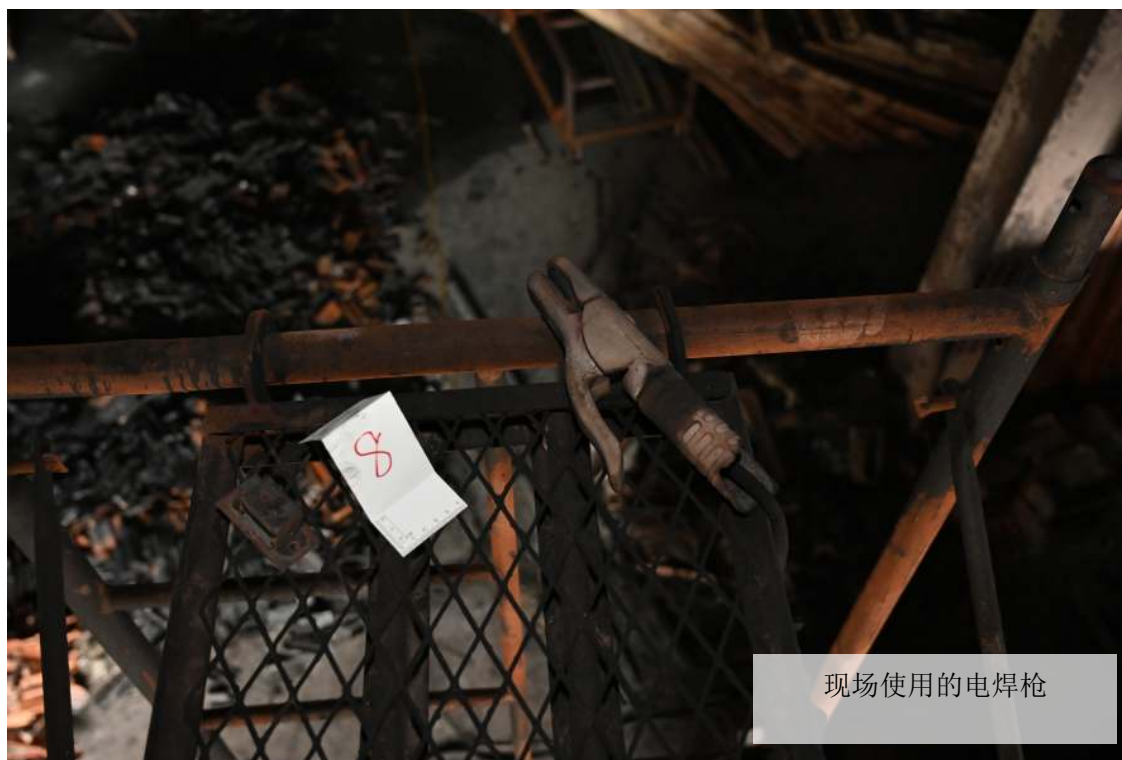
图四：家风公司二楼电焊作业现场

2023年4月17日14时1分许，家风公司雇佣的电焊工在二层违章电焊作业产生的高温焊渣掉落到一层，引燃放置在拉丝漆喷漆台旁使用过的拉丝调制漆引发火灾。

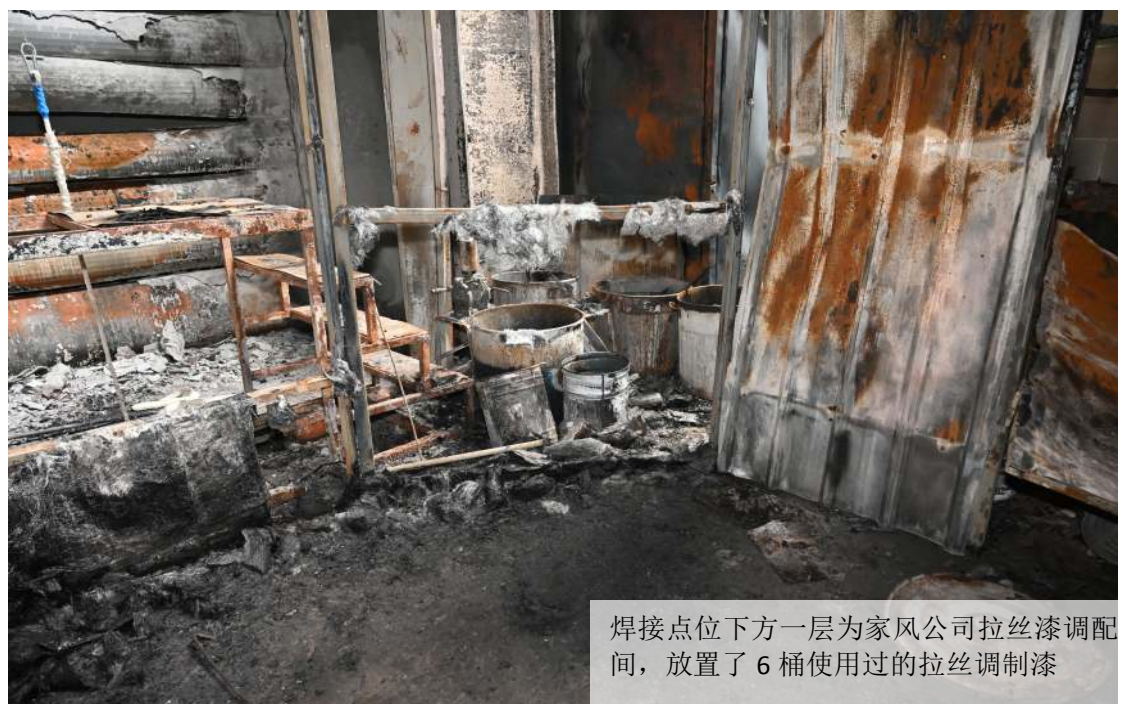
图六：家风公司电焊作业下方一楼拉丝漆调配间

管理<sup>[15]</sup>。（2）违规储存、使用易燃易爆危险化学品。稀释剂等易燃危险化学品未按规定存放在专门场所<sup>[16]</sup>，在调漆间超量存放<sup>[17]</sup>。调漆间设置不符合建筑设计规范，无防爆、防燃措施<sup>[18]</sup>。

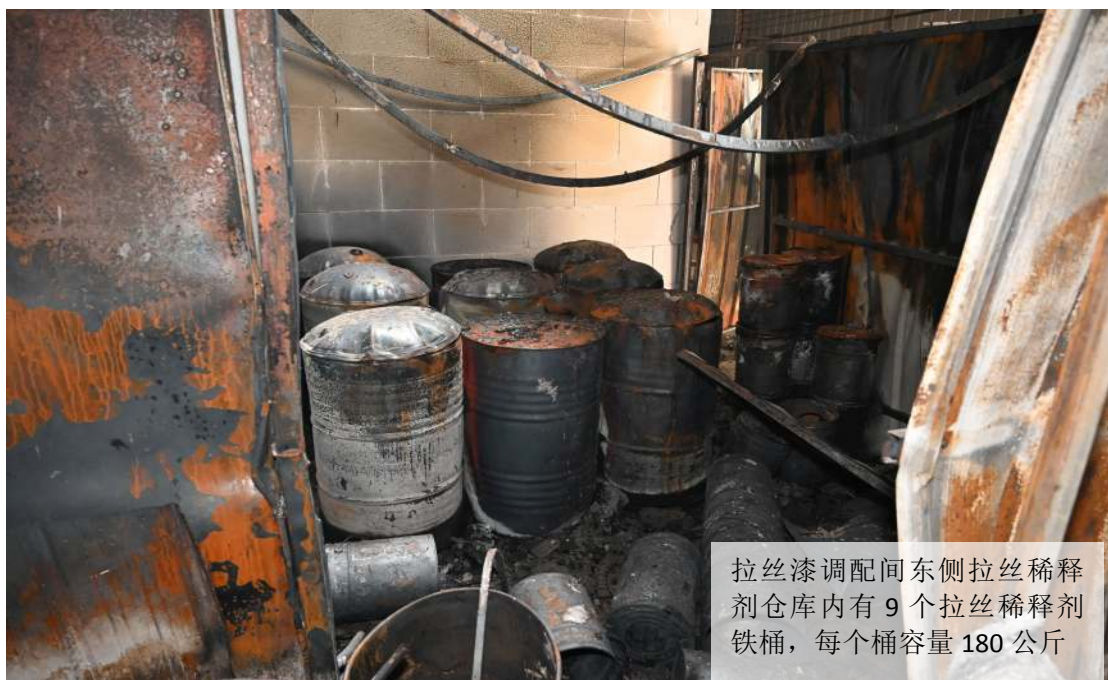
图七：家风公司一楼拉丝稀释剂仓库

一是起火物质燃烧猛烈，起火后先后引燃了使用过的6桶拉丝调制漆、可燃的玻璃纤维瓦以及存放在拉丝稀释剂仓库的0.9吨以上桶装拉丝稀释剂与油漆，起火后猛烈燃烧，产生大量一氧化碳、甲醛等有毒有害的浓烟。二是“烟囱效应”烟气扩散快，一层起火处与二层有生产流水线连通，形成高度达15米的垂直立体空间；厂房南北两侧的两台货梯未设置电梯层门及实体墙电梯围护结构；南北两侧疏散楼梯未封闭；一层起火后，高温有毒烟气直接通过生产流水线连通处、电梯井和疏散楼梯等处快速蔓延扩散至二层三层。
