## 深圳市盐田区垃圾发电厂“8.6”焚烧炉机械伤害一般事故调查报告

来源：盐田区应急管理局 发布时间：2020-11-06

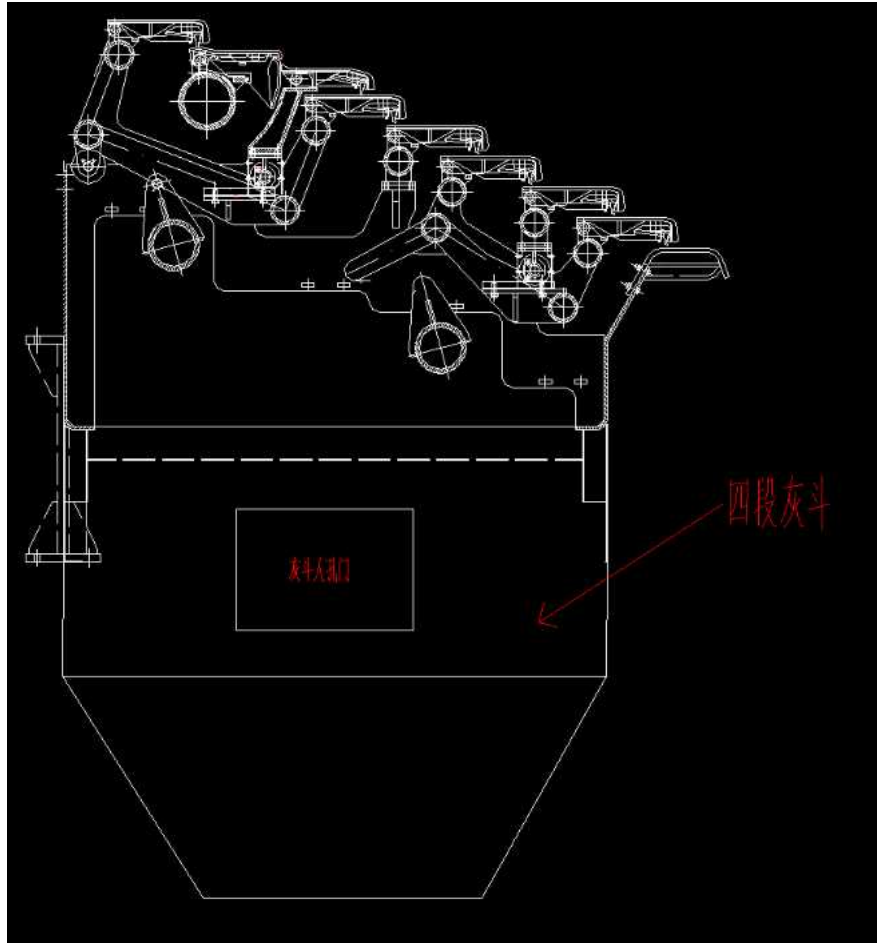
图2：灰斗示意图

灰斗位于炉排下方，是该次事故的事发现场。灰斗内长×宽×高为3600×2570×2530mm，在灰斗的一侧有一个检修人孔门，大小尺寸为600×500mm。灰斗作用是让炉膛内的助燃一次风经灰斗风室均匀分布到各个燃烧段，并可实现单个风室灰斗风量独立控制，并收集引导经炉排缝隙掉落的细小灰粒进入炉底漏灰输送机。灰斗内空间狭小、封闭，内部有炉排的传动装置（炉排传动大轴、炉排支撑架）等。经现场查勘，滑动炉排支撑架与灰斗壁间隙，推出时最大370mm，退回时最小100mm。详细情况如图2、3、4所示。

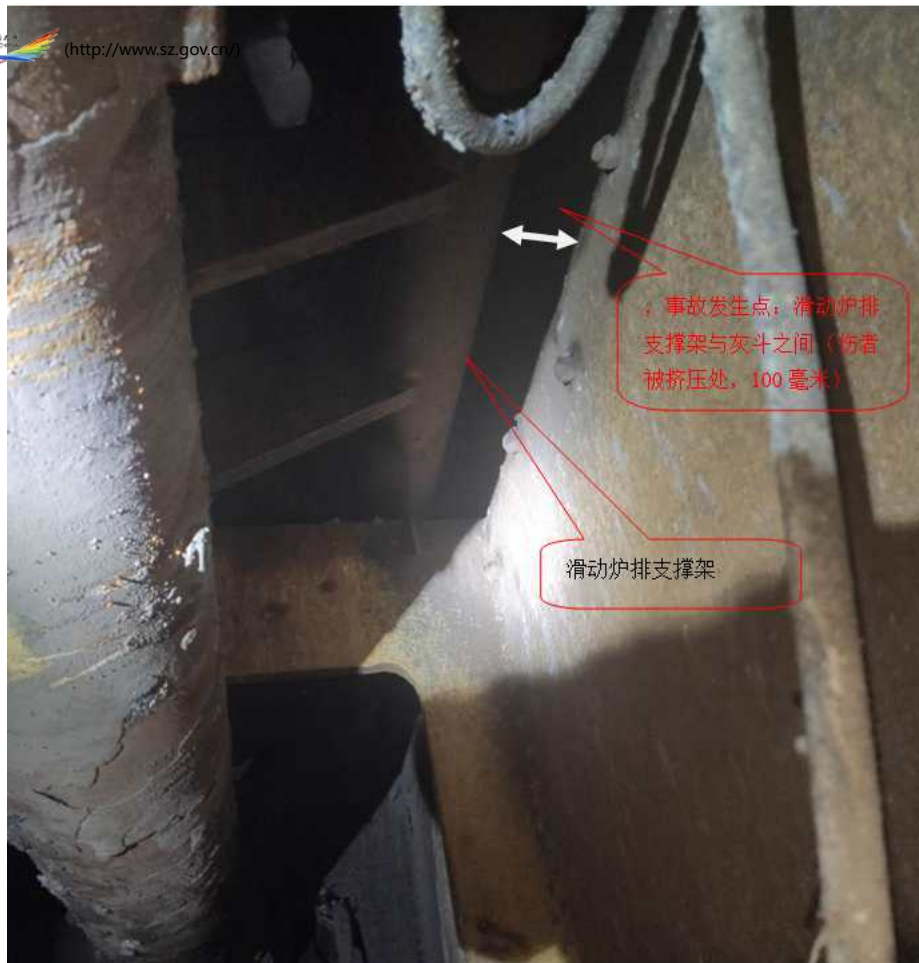
图4灰斗内挤压现场

2020年8月6日凌晨1时35分左右，盐田区深能环保有限公司从8月4号开始进行的#2焚烧炉锅炉D级检修（炉膛清灰打焦）工作结束。最后一批清灰打焦的作业人员撤离#2焚烧炉炉膛，集中控制室人员启动阀站开始进行“押票推焦”工作。凌晨2时33分左右，在炉膛外的推焦观察人员赵×（天津蓝巢电力检修有限公司，检修工，死者）发现有一块炉排疑似脱落，高×门（盐田深能环保有限公司锅炉工程师，现场监护人员）用对讲机通知中控室高×飞（盐田深能环保有限公司，中控室主值班员）停止推焦作业。炉排停下后，高×门和谢××（天津蓝巢电力检修有限公司，项目经理）、秦××（天津蓝巢电力检修有限公司，锅炉班班长）、罗××（天津蓝巢电力检修有限公司，清灰打焦工作负责人）、赵×等一起进入炉膛检查，发现3段2级固定炉排第三块炉排片丢失。看到炉排缺失情况后，赵×说去检查一下炉排片是否掉在了下方灰斗里。2时38分左右高×门用对讲机通知中控室高×飞将#2炉四段一级滑动炉排手动滑出，以方便检查脱落情况（未推出时检查间隙只有100mm）。赵×便到锅炉外叫了在休息的邓×（天津蓝巢电力检修有限公司，检修工，事故直接目击者）一起，从灰斗检修人孔进入炉排下方灰斗检查，邓×负责照明，赵×向上进入到推开的炉排支撑架与灰斗壁之间（推开后宽度约370mm）检查。2时52分左右，炉排滑出异常（不到位），炉排支撑架退回，赵×被挤在了炉排支撑架与灰斗钢板壁之间。伤者被紧急送医后经抢救无效死亡。

- （1）作业人员违反电力规程相关规定，无工作票和相关许可擅自进入特种设备内部危险场所作业。
- （2）设备操作人员未认真履行工作职责现场确认工作情况，未对滑出的炉排做安全措施。
- （3）炉排支撑架滑动遇异常情况无法到位后退回，导致挤压事故发生。

（一）盐田垃圾发电厂和天津蓝巢电力检修有限公司。要深刻吸取事故教训，切实履行企业的安全生产主体责任，要建立健全严格完善的安全责任体系和安全操作规程，加强安全生产管理制度落实情况的监督考核；要规范施工作业规程的管理，加强对施工现场的安全管理和安全检查，及时发现和整治安全隐患，切实落实各项安全措施；要严格作业审批制度，强化动火、有限空间、高处等高风险作业的安全管理，规范技术交底，杜绝违章指挥、冒险作业行为；要强化现场管理人员、施工人员的安全教育培训，加强现场管理人员、施工人员的安全隐患风险防范意识，坚决制止违章作业；要严格监督、教育现场管理人员、施工人员按照使用规则佩戴、使用劳动防护用品，严守安全生产作业规程；及时开展相关安全评价，达到安全生产条件，杜绝同类事故再次发生。
