## 【事故调查报告】宜辰光电科技(安徽)有限公司“12·2”一般爆燃事故调查报告

### 宜辰光电科技(安徽)有限公司“12·2” 一般爆燃事故调查报告

2023年12月2日11时许，安庆经济技术开发区宜辰光电科技(安徽)有限公司发生一起爆燃事故，造成2人死亡。

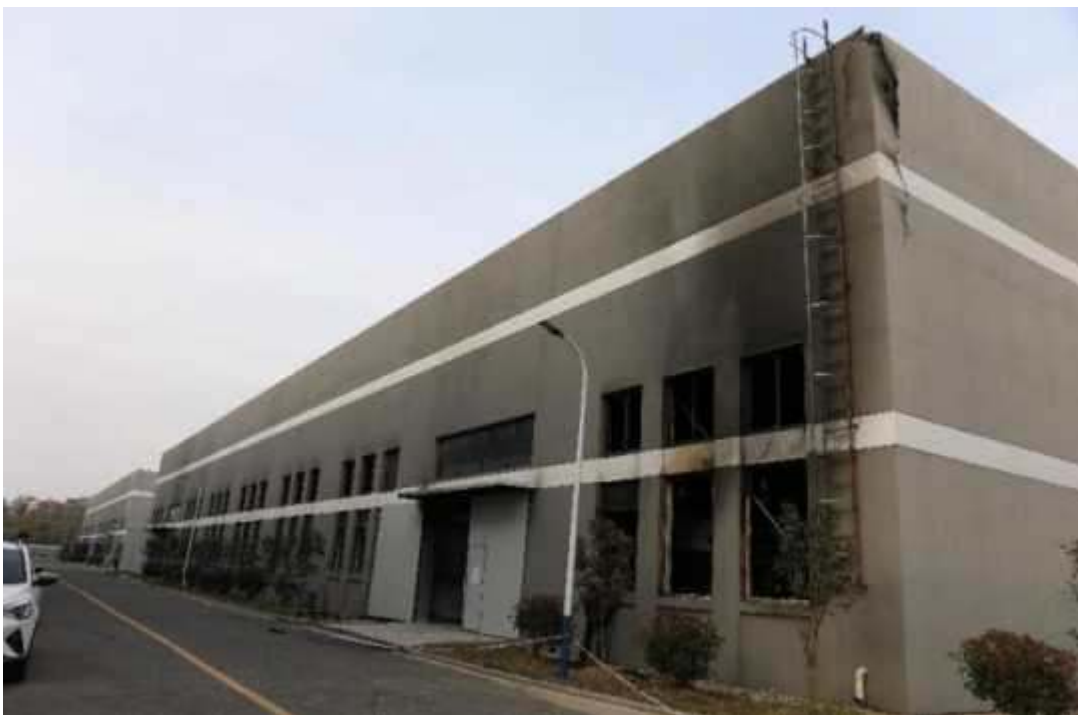
图3 事故厂房外立面

对事故发生区域进行勘验，配料间和胶水运输通道过火严重，其余区域未过火，仅有烟熏痕迹。通过对比外墙窗户上方烟熏痕迹及破裂程度，厂房西侧南面重于北面，其中从南数第1、2扇下层铝合金窗框变形最为严重。对配料间进行勘验，西侧岩棉彩钢板全部脱落，变形及变色痕迹重于北侧岩棉彩钢板。对胶水运输通道进行勘验，顶部区域彩钢板顶棚呈现白色，变色痕迹重于其他区域，固定于南侧墙面的金属桥架受热脱落，下方墙面呈现清洁燃烧痕迹，并且部分墙皮脱落，受热程度明显重于其他区域，2名死亡人员均在胶水运输通道入口附近发现。西侧第2扇窗户与最南侧的金属桶之间地面有一金属铜抽，铜抽氧化变色，油斗与铜管受力撕裂脱离，铜管中部对折，抽芯大部分拉出，与铜管相连。

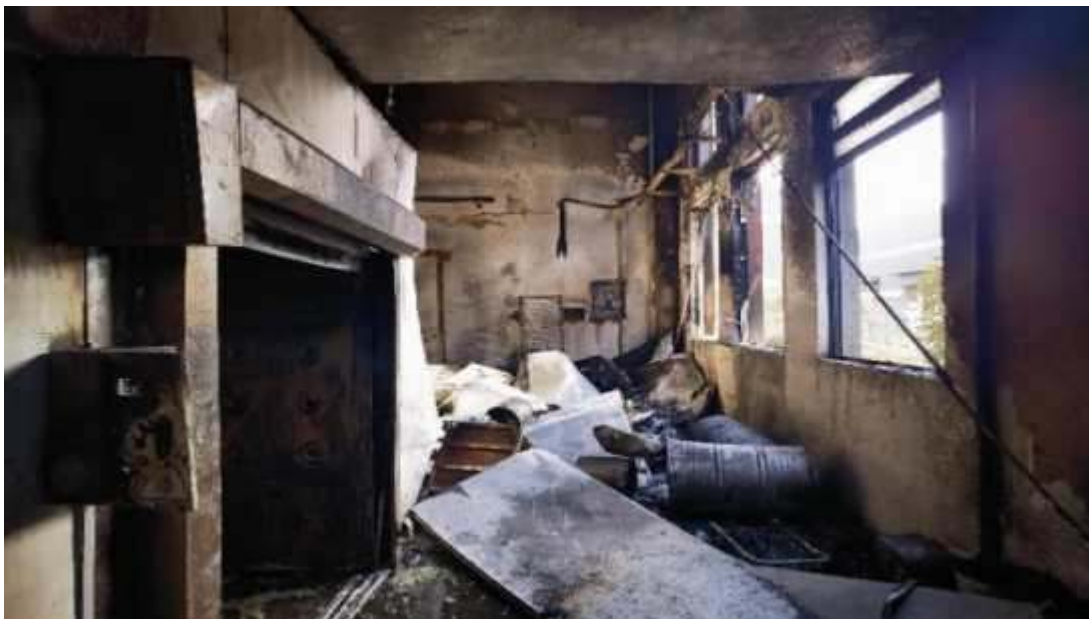
图4 胶水运输通道

事故发生在4#厂房，该厂房耐火等级二级，生产火灾危险性为丙类，主要生产的产品为液晶显示用减反面板、保护盖板两种产品，使用的主要辅料有水性油墨、乙酸乙酯、工业乙醇、硬化液、UV固化胶。发生爆燃事故的区域位于厂房西南角的胶水运输通道，该运输通道在投产后违规作为乙酸乙酯及废料储存、开桶和分装的区域使用。

经调查认定，本起事故的直接原因是：操作人员在抽取乙酸乙酯的过程中产生静电未有效导出，乙酸乙酯蒸气与空气形成的爆炸性混合气体遇静电发生爆燃。
