# 宁波海曙新琦兴家纺有限公司“11·18”一般 火灾事故调查报告

宁波市人民政府事故调查组

2025 年 3 月

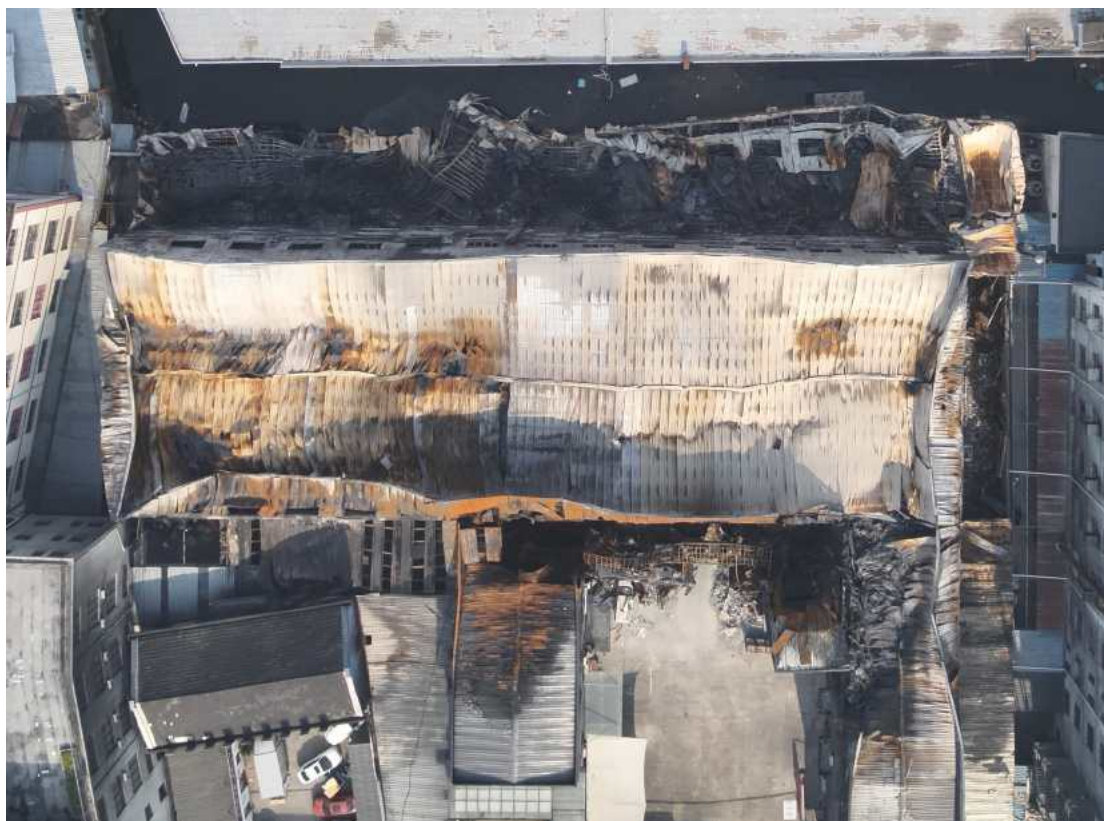
图 3 火灾现场俯视图

一是1#厂房三楼车间内存放大量棉靠垫、涤纶毯等丙类可燃物品，在气动压缩包装机因故障起火后迅速燃烧并扩大。二是1#厂房三楼车间为违法建设，耐火等级低，顶部为泡沫夹芯板，起火后火势通过顶部泡沫夹芯水平蔓延。三是1#厂房外侧贴临封闭的违建钢棚，使烟气和热量无法及时排出，导致火势迅速向他处蔓延。

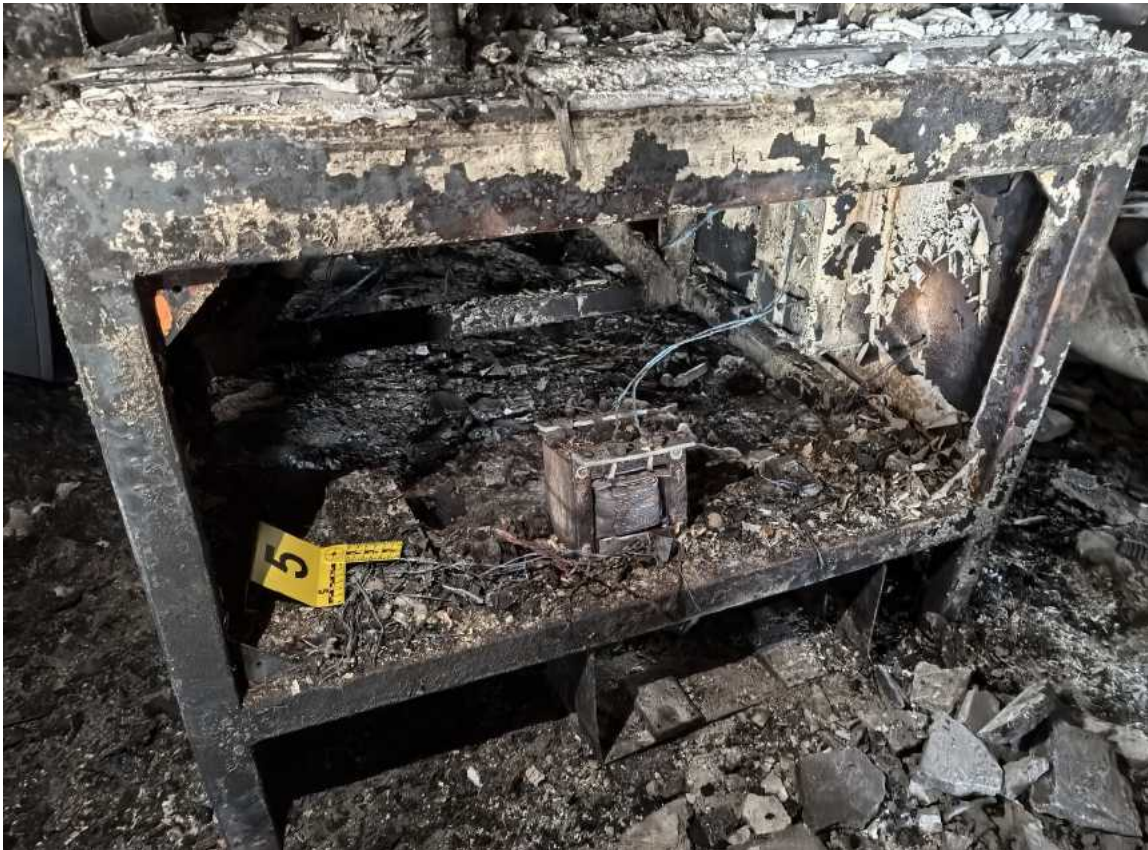
图 4 1#厂房三楼车间气动压缩包装机（起火点）烧毁图

1#厂房三楼空压机未有效排放水汽，导致气动压缩包装机内部出现水汽引发多次电气线路故障且未被重视，带病作业后，于11月18日18时08分许，气动压缩包装机再次电气线路故障起火，火源通过棉絮、电线等物质引燃紧贴气动压缩包装机的棉靠垫、涤纶毯等丙类可燃物品引发火灾。
