# 舟山隆昇船业有限公司“9.16”一般爆燃 事故调查报告

事故发生地点：舟山隆昇船业有限公司 1 号码头 2 号泊位东 2 档香港籍散货船“上海精神（SHANGHAI SPIRIT）”轮（以下简称“上海精神”轮）3 号舱前甲板上。

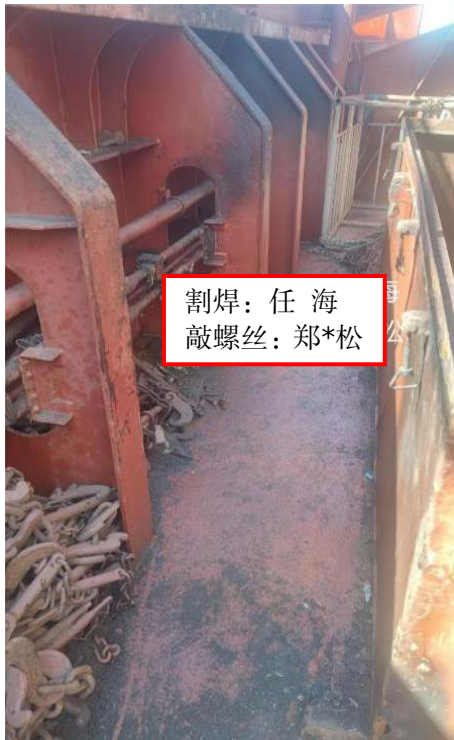
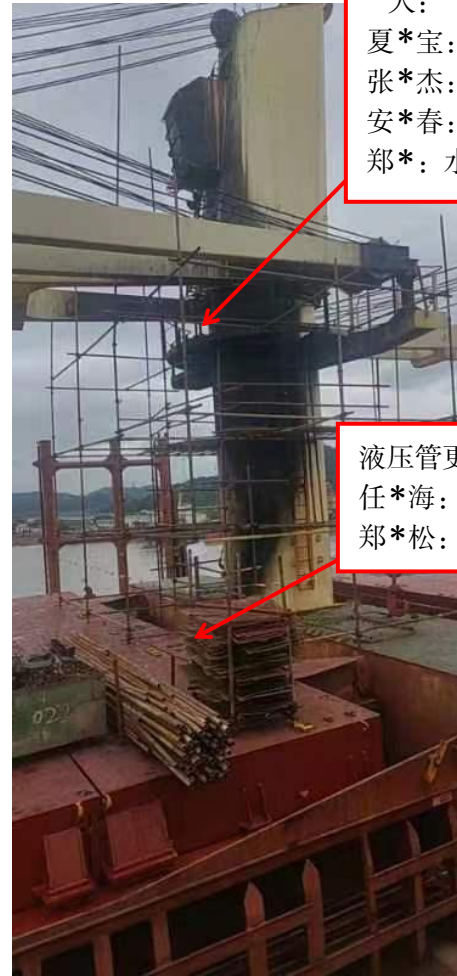
现场示意图

1. 事发现场情况。事发现场位于舟山隆昇船业有限公司1号码头2号泊位东2档香港籍散货船“上海精神(SHANGHAI SPIRIT)”轮上，船艏朝东停靠，船上共4个货舱，船艏至船尾分别为4号舱、3号舱、2号舱、1号舱。3号舱与2号舱之间有一2号克令吊，高度为20m，距甲板9.6m的高度有一直径约4m的克令吊旋转平台，平台周围有高1.1m的护栏。事发作业点位于3舱前甲板（长约15m，宽约为1.4m）中间区域的法兰前，涉事的两根液压管规格为 $\Phi 34*3000\text{mm}$ ，分别为上方的进油管和下方的回油管，两根管道各有一个方形法兰连接（法兰规格：对角中心距90mm，内孔直径32mm），每个法兰用4个M12\*50mm的螺栓固定，现场勘验时，8个螺帽均被切割掉，进油管法兰的上方外侧螺栓已被敲出，放置在法兰顶部，两个法兰上均有灼黑痕迹，作业点位垂直上方的2号克令吊上也有大面积烧焦痕迹。法兰下方甲板上放置了一把气割枪，舱口围横向纵板上放置了一把敲渣锤、两个螺栓、一个黄油枪、两个U型扣。3舱右的上方进油管为新更换状态。

**1. 引起爆燃原因。**作业人员更换 3 舱前液压管前，未手工拆除第一节回油管以提前释放压力。3 舱盖处于“人”字型状态，顶升不到位，且仅用木楔暂时固定舱盖导向轮，未采取有效的制动措施，液压管由于舱盖下滑重力影响产生高压，液压油自法兰端口急速喷出，雾化后和空气混合，遇点火源引发爆燃。
