## 白云区贵州西南国际家居装饰博览城有限公司“1.24”一般坍塌事故调查报告

文章来源：白云区应急管理局 发布时间：2026-05-21 09:53 浏览次数：194次 打印 关闭 [字体: 大 中 小] 分享到:

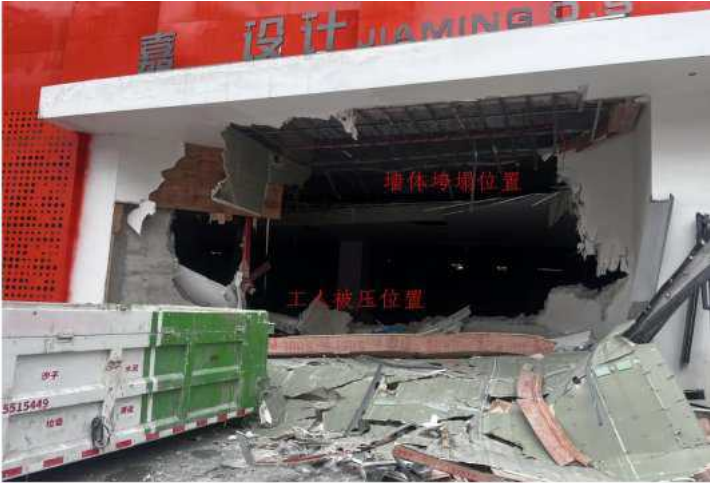
2026年1月24日,潘某友、马某友、黄某贵、宋某林在商铺上开展拆墙和垃圾清理等工作。丁某林12时许来到商铺上与潘某友确认了拆墙范围后返回惠水。潘某友组织3名工人干活,某友负责拆墙,黄某贵负责清理垃圾运到大门口处垃圾箱,宋某林负责切割木架钢架等。下午14时50分,潘某友指导马某友在店铺内右侧进行墙面拆除,黄某贵在清理店铺正门处拆下的砖墙垃圾并倒入门口垃圾箱,宋某林在另一侧进行拆除。商铺正门入口处有一壁3000\*6000\*200mm轻质墙体,墙体上半部分有一装饰木柜,顶部与吊顶石膏板及龙骨架相连,墙体下半部分已经由某友拆除。14时56分,黄某贵正在正门处清理拆除墙体的砖块,墙体因下部分已拆除,缺乏支撑力,突然垮塌将黄某贵压倒掩埋,黄某贵被垮塌的墙体撞击挤压多脏器损伤死亡。

墙体下部分拆除,缺乏支撑力,存在随时垮塌的安全隐患,黄某贵安全意识不足,未重视无支撑墙体垮塌风险,冒险作业,清理垃圾时墙体突然垮塌将其掩埋。
