# 西青精武亚洲新材料（天津）有限公司“4·12” 一般窒息事故调查报告

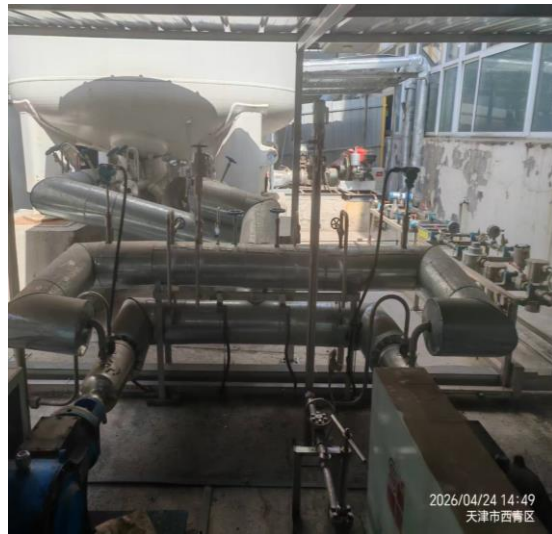
管路系统

该贮罐配置了 2 台低温液体泵（一用一备），单台流量为 1500L/h，工作压力 150bar，采用变频控制方式，具备自停自启功能，是将贮罐内的液态氩输送至汽化器及各用气点，保障用气环节的连续稳定，该低温泵在日常使用过程中会出现两端严重结霜的现象，保温效果有限。汽化设备采用空温式汽化器，为立式铝制结构，设计处理能力 1500Nm<sup>3</sup>/hr，工作原理为通过空气换热将液态氩汽化为气态氩，满足生产工艺对气态氩的需求，配套设置控制柜，集成温度、压力监测仪表，可实现设备基础运行控制，实时监测汽化过程中的关键参数。管路与阀门系统作为设备间的

连接核心，管路材质采用不锈钢（SS304），主要规格包括 D32×3 等。关键阀门涵盖低温截止阀、增压阀、进液阀、排残阀等，系统多处设置压力表（PI）、温度开关（SP）等安全附件，用于实时监测整个系统的压力、温度参数，及时反馈设备运行状态。

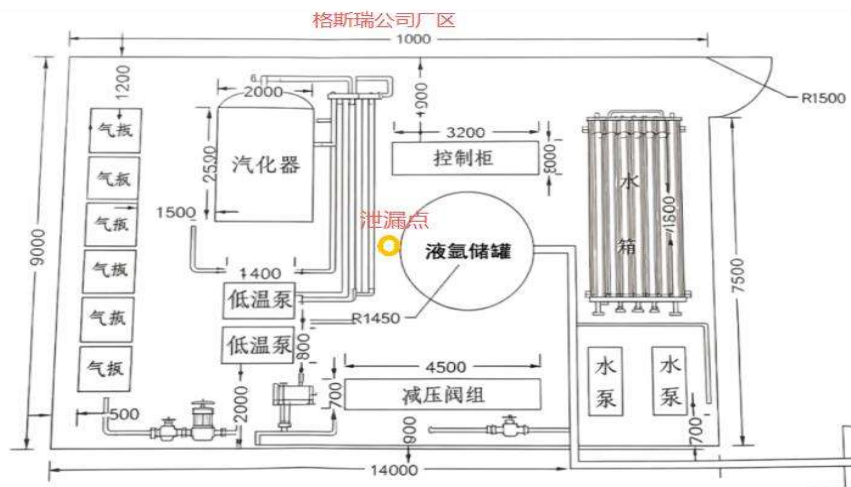
平面布置图

该贮罐作业区为室外露天场地，东侧、北侧以简易金属围挡与格斯瑞有限公司厂区相邻，西侧为本公司生产厂房墙体，南侧连通厂区硬化地面及通行通道。液氩贮罐与周边建构筑物间距明确，东侧距格斯瑞公司围挡约3.5m，西侧距本厂厂房墙体约4.2m，南侧距厂区硬化通道边缘约5.0m；汽化器、低温泵、控制柜等周边配套设备与罐体间距在1.0m至2.0m之间，设备布置较为紧凑。爆破片破裂口朝向北侧偏东，正对相邻格斯瑞公司厂区。

贮罐区整体为长方形场地，东西长约 14m、南北宽约 9m，区域内设备分区排布，自西向东依次设置气瓶区、汽化器、低温泵、控制柜、低温贮罐、减压阀组、水箱及水泵；涉事液氮低温贮罐布置于场地中部偏右位置，罐体直径约 2.9m。

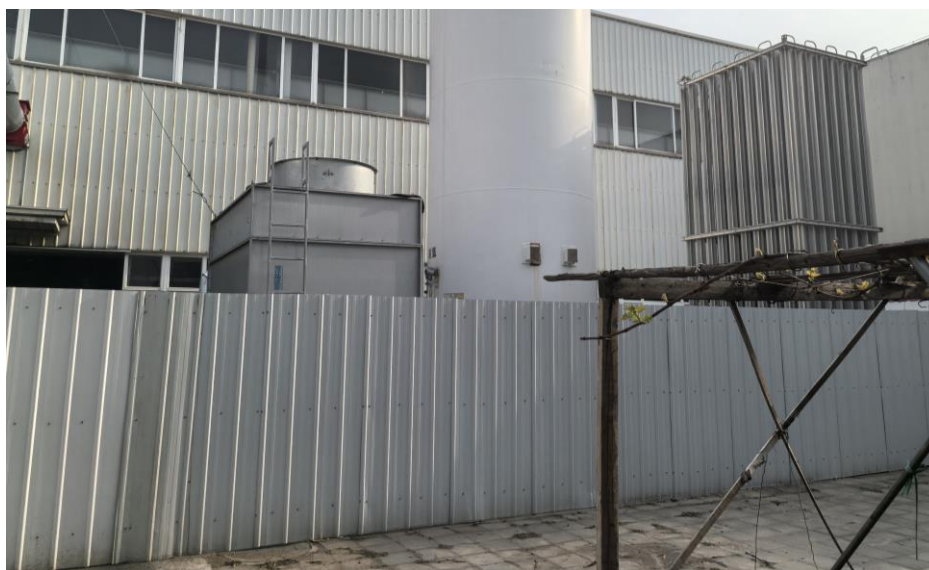
贮罐作业区四周设置彩钢板围挡，形成半封闭作业空间。区域无强制通风设施，受厂房、围挡遮挡影响，自然通风条件较差；场地地势平坦无明显坡度，因氩气密度大于空气，泄漏后易在作业区内低洼处沉降积聚，难以自然扩散。

格斯瑞公司后院，可见罐体彩钢板围挡

三是要深化安全风险辨识，完善分级管控措施。全面开展设备设施、作业区域、人员管理全流程、系统性安全风险辨识，重点关注罐体升压超压、液氩管路阀门状态、氩气泄漏积聚、密闭及半封闭区域缺氧窒息等安全风险，针对性制定风险管控措施，明确管控责任清单。给液氩储罐加装超压报警、氧浓度监测报警、事故排风等风险管控措施，提高设备本质安全。在风险区域设置醒目警示标识，告知毗邻公司安全风险。
