# 嘉善兴林木业有限公司“6·2”机械伤害一般事故调查报告

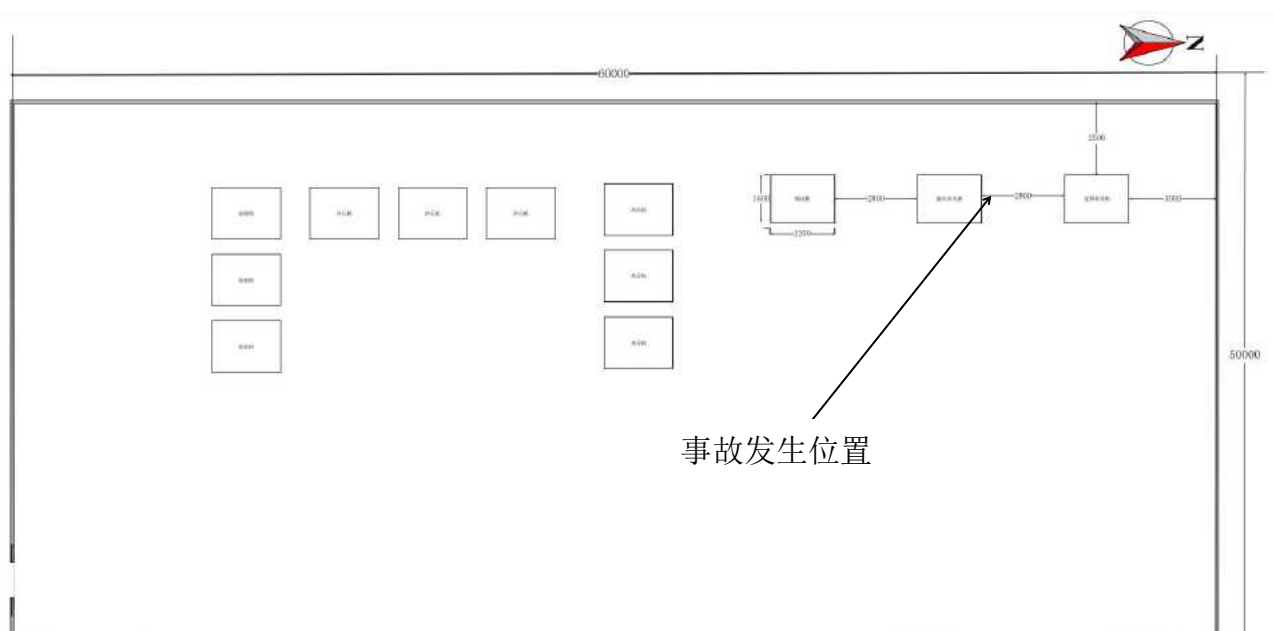
### 事故车间平面图

该公司占地总面积 3000 平方米，有 1 个车间。发生事故的车间南北长约 60 米，东西宽约 50 米，车间内有涂胶机 3 台，冷压机 3 台，热压机 3 台，锯边机 1 台，砂光机 2 台等设备。事故车间平面图如下：

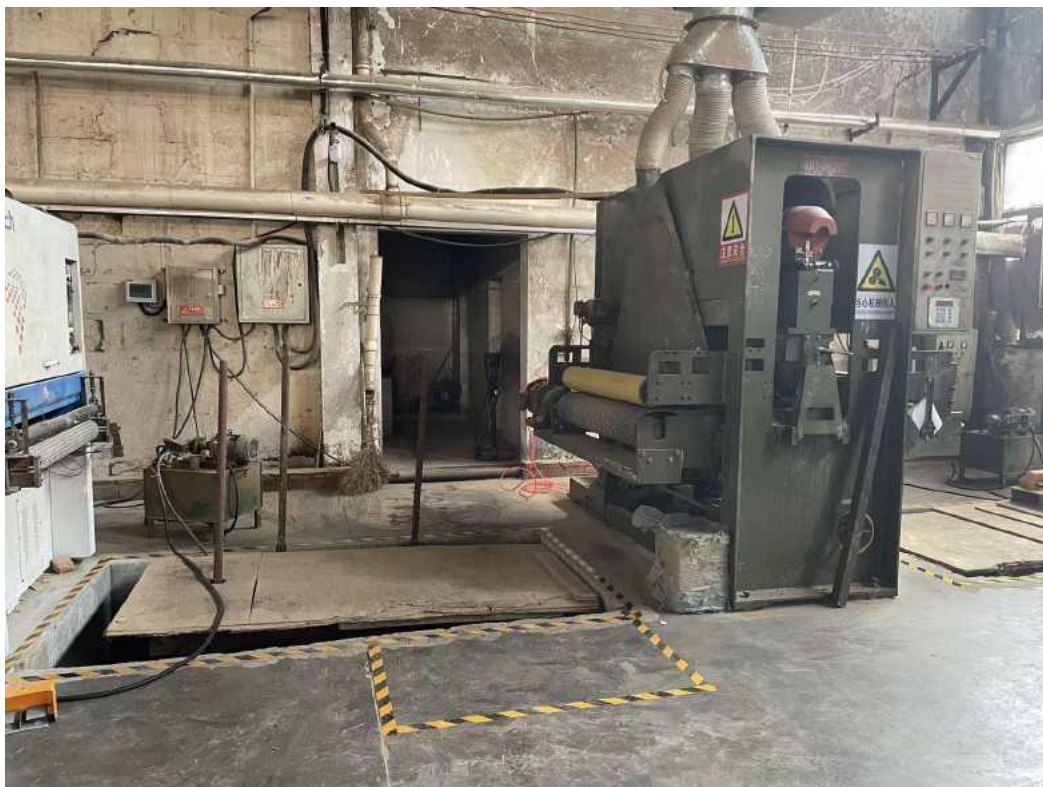
定厚砂光机

发生事故的定厚砂光机现场图片如下:

2022年6月2日下午13时05分左右，定厚砂光机接板工张术华，在位于定厚砂光机南侧液压升降平台上进行接板作业时，由于操作不当，从砂光机中出来的板材顶出升降平台上堆叠的一张板材，撞到张术华胸部致其挤压至后方抛光砂光机上受伤。

接板工张术华在液压升降平台上操作不当，致使砂光机出来的板材顶出升降平台上堆叠的一块板材，撞到张术华胸部致其挤压受伤，且张术华所在工位作业场所狭窄，无法有效躲避，被顶出的板材挤压在其身后的砂光机上，是事故发生的直接原因。

1、嘉善兴林木业有限公司未健全岗位操作规程，未对砂光机相关岗位进行安全风险分析辨识并提出防范、管控措施。设备设施布局缺乏合理性，未考虑到相邻设备对操作人员的伤害风险。

（一）切实加强事故单位主体责任的落实。嘉善兴林木业有限公司要总结事故教训，严格履行各项安全生产法定职责，落实安全生产主体责任。要认真组织对现场作业人员的安全教育培训和安全风险交底，建立健全岗位安全操作规程，强化安全检查和隐患排查治理工作，做好岗位风险辨
