# 鞍山岫岩偏岭丰源镁砂厂 “7·26”一般冒顶片帮事故调查报告

鞍山市生产安全事故调查组

2025 年 9 月 28 日

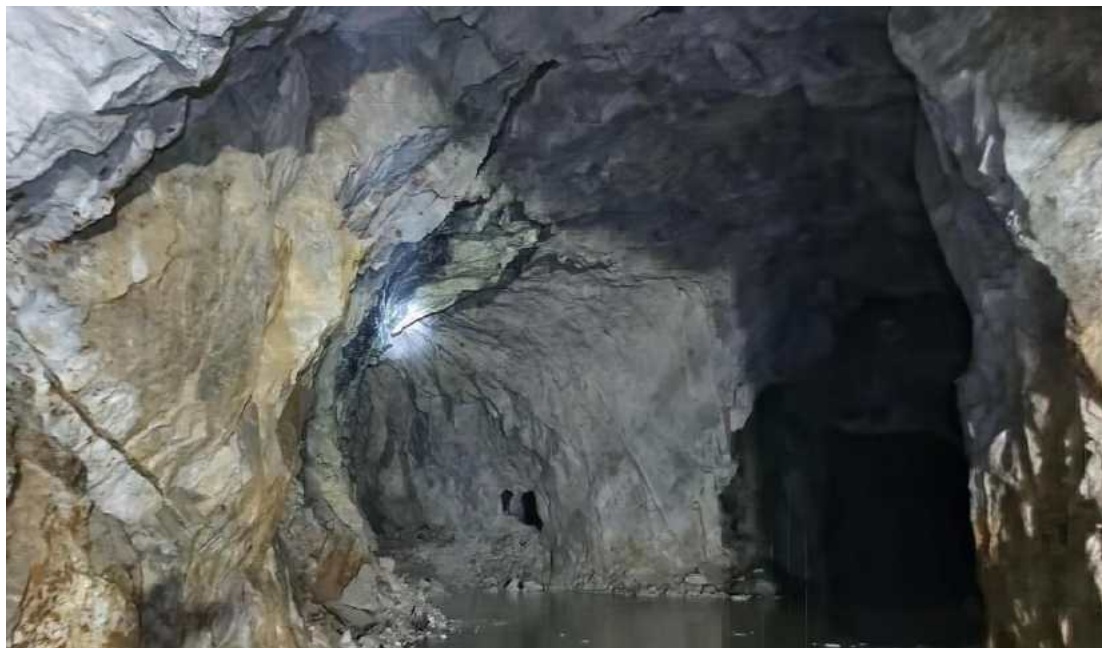
图 2 事故现场照片

事发巷道宽约 9m，险石在巷道顶部与侧面交接处，落差约 4.5m，最大岩石块约 25kg。

事故直接原因是：李伟作业前未采取可靠的防护措施，安全检查不到位，未确认岩石安全环境条件，未确定安全位置，在撬毛作业过程中，被顺着撬棍滑下的岩石砸中。

丰源镁砂厂要进一步严格落实安全生产主体责任，加大对人员履职方面的管理力度，补足配强相关专业技术人员和特种作业人员，优化施工工艺和装备，完善各项安全管理规章制度。立即在全矿范围内开展一轮全系统各环节安全生产大排查工作，全面排查存在的各类安全隐患，落实好“无支护不作业”的要求。完善顶板分级管理制度，落实顶板围岩安全管控措施，强化顶板排险处置防护措施，排险人员必须在有物理隔绝作业的安全设施下作业，不允许人员暴露在危险区域内冒险作业。加强对相关方的管理，严格落实各方职责，严禁违规自行组织基建施工。
