## 敖汉贝子府敖汉旗鑫浩矿业有限公司“9·28”一般高处坠落事故调查报告

敖汉旗政府事故调查组

2024 年 11 月 25 日

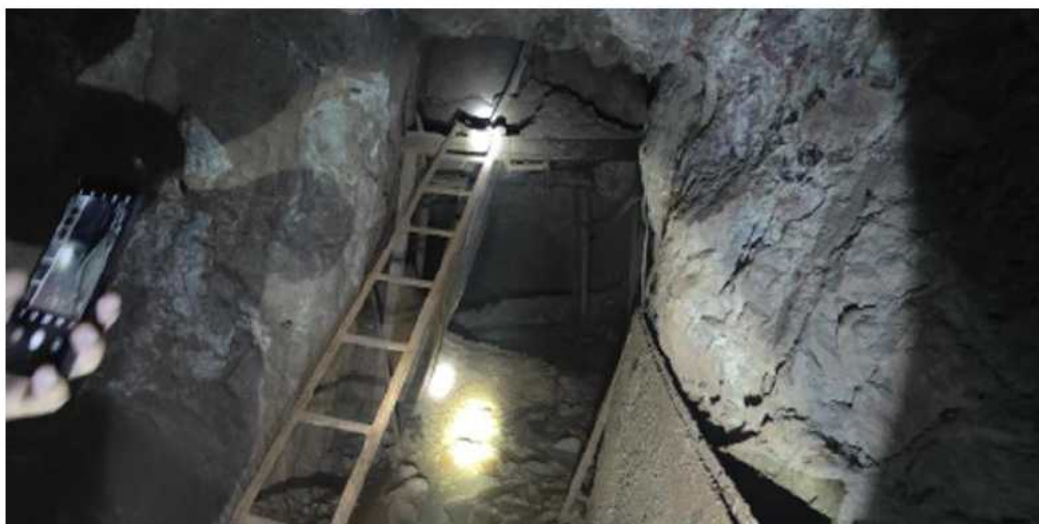
图 1 事故天井底部

事故发生地点位于鑫浩矿业黄金梁矿区金矿 1 号竖井一中段通风行人天井，该天井高度约 37m 左右，天井自上而下架设有梯子，没有梯子平台，天井中间有两处躲避硐，分别处于天井上口向下 17m 左右和天井上口向下 31m 左右。距离天井上口向下约 4m 处有两处原岩凸起平台。该天井帮壁岩石局部不稳固，节理裂隙发育，自上而下有淋水，天井底部巷道有遇难者的靴子、矿灯，位于巷道岔道口的主运巷处有遇难者的安全帽（见图 1、图 2）。

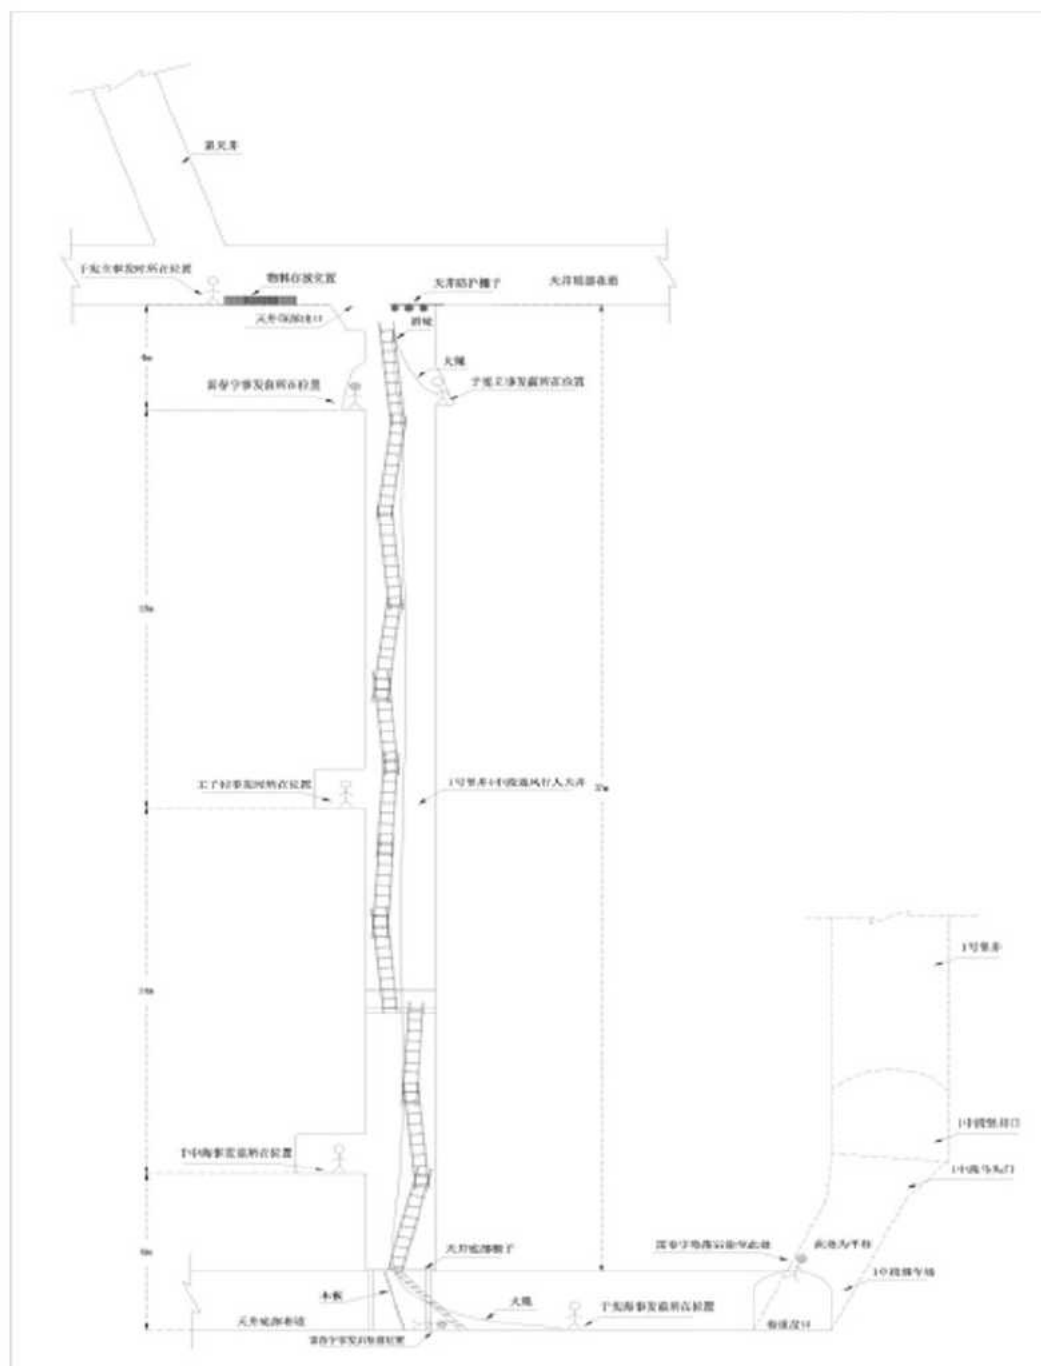
图3 事故现场示意图

事故发生后，雷某某（死者）自天井内坠落至天井底部巷道，侧躺得天井底部巷道前进方向的左侧，头朝向巷道前进方向的右侧，面向里，满头是血，脚在天井底部平台立柱与板子中间（见图 3）。
