# 利津县利津经济开发区东营兴祥电力工程有限公司“1·2”一般火灾事故调查报告

经调查认定，利津县利津经济开发区东营兴祥电力工程有限公司“1·2”火灾事故是一起太阳能光伏板及其连接线路发生电热故障引燃周围可燃物造成的一般生产安全责任事故。

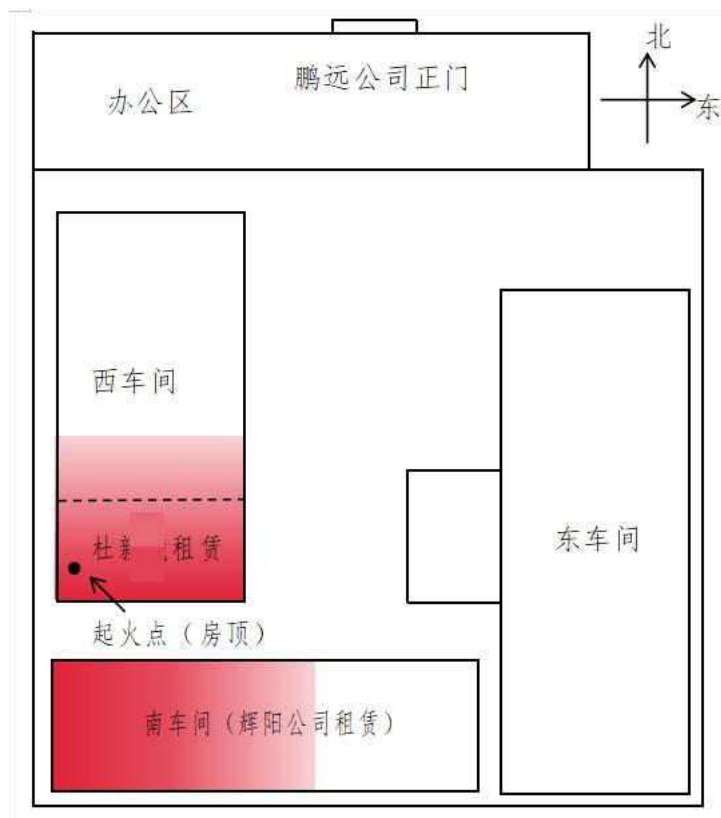
图 1 鹏远公司西院平面图（标红处为着火区域）

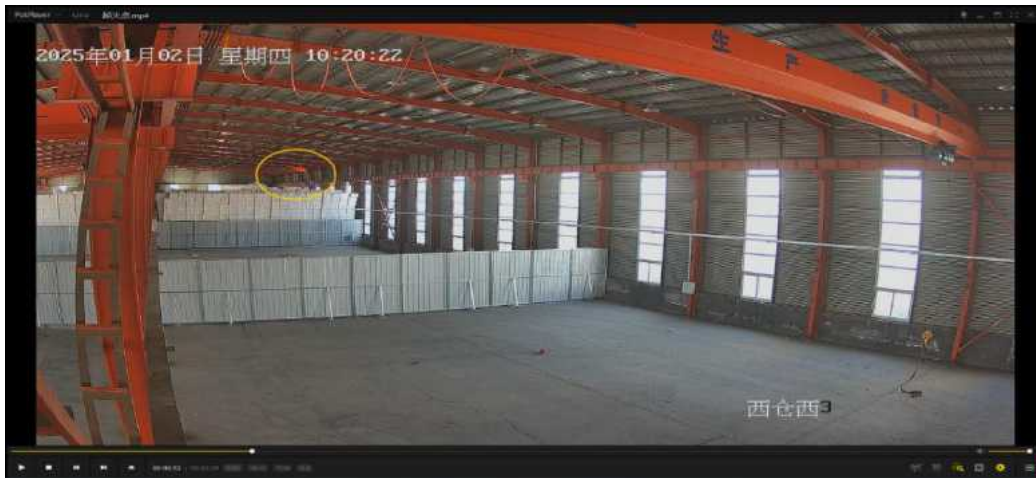
10 时 20 分 26 秒（与北京时间已校对，下同），鹏远公司西院西车间西墙自南向北第四根立柱附近上方房顶出现光亮，光亮扩大并持续向下方掉落火花。

图 2 西车间房顶初始起火情况图示

兴祥公司东营宏建 2.5MW 分布式光伏发电项目光伏板及其连接线路（位于鹏远公司西院西车间西墙自南向北第四根立柱附近房顶上方），发生电热故障引燃周围可燃物起火，是造成本次事故的直接原因。

1、兴祥公司安全生产主体责任落实不到位。项目建设阶段工程质量把控不严格，光伏组件线路未按照规定<sup>[1]</sup>进行敷设。项目建成正常运行后，未对太阳能光伏发电项目进行经常性维护保养，对线路老化破损情况未能及时发现并整改。

三是强化企业安全生产主体责任落实。光伏发电企业应全面落实安全生产主体责任，严格执行有关法律法规要求，建立健全安全生产管理制度。加强设备检查和维护管理，定期检查设备状况，保证设备的正常运行。加强对员工的作业活动培训，增强安全意识。场所租赁单位，要签订双方的安全管理协议，约定安全
