## 柳江县育鹏矿业发展有限公司“8·22”物体打击死亡事故调查报告

来源：柳江区应急局 | 发布日期：2020-09-17 17:25

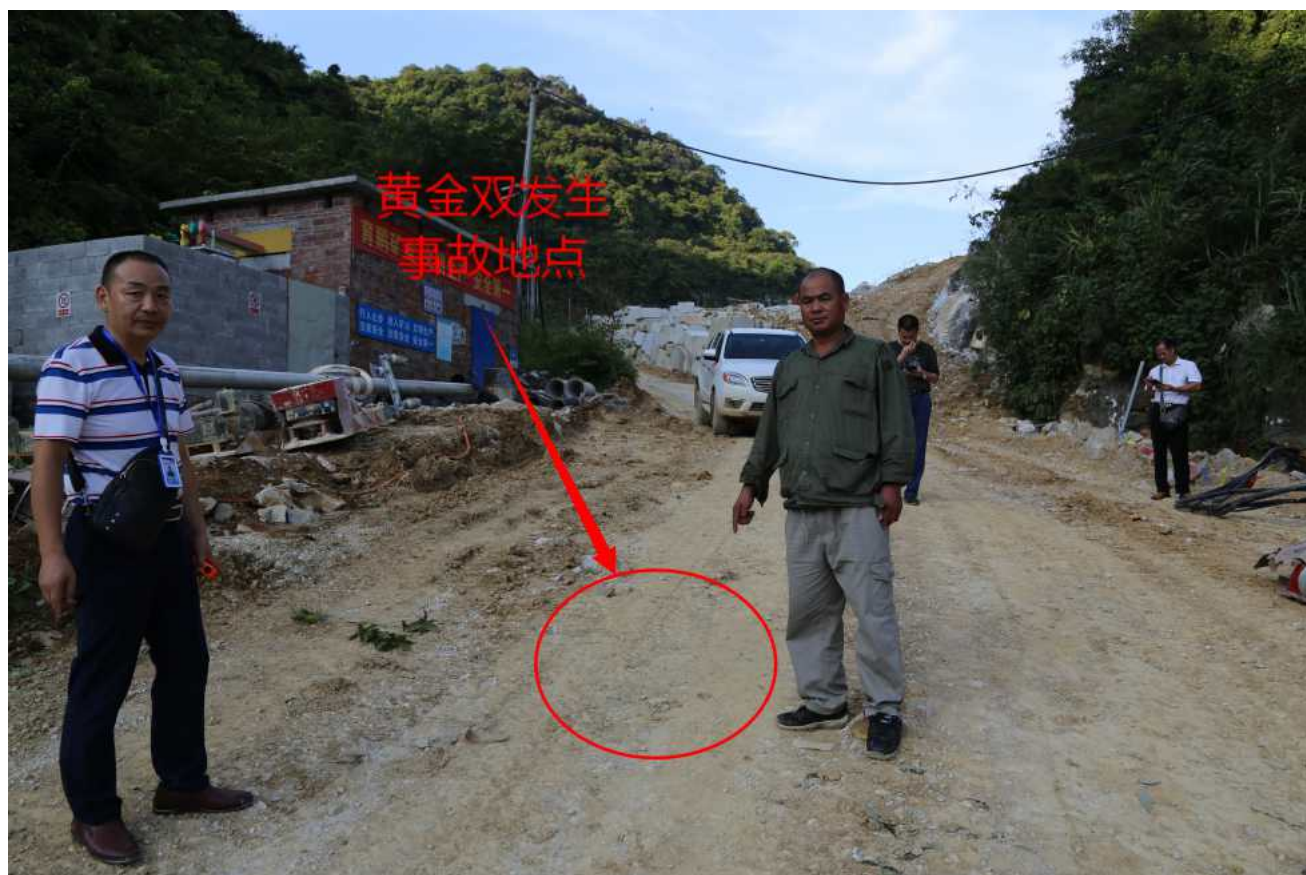
图1.事故发生地点，2020年8月22日拍摄

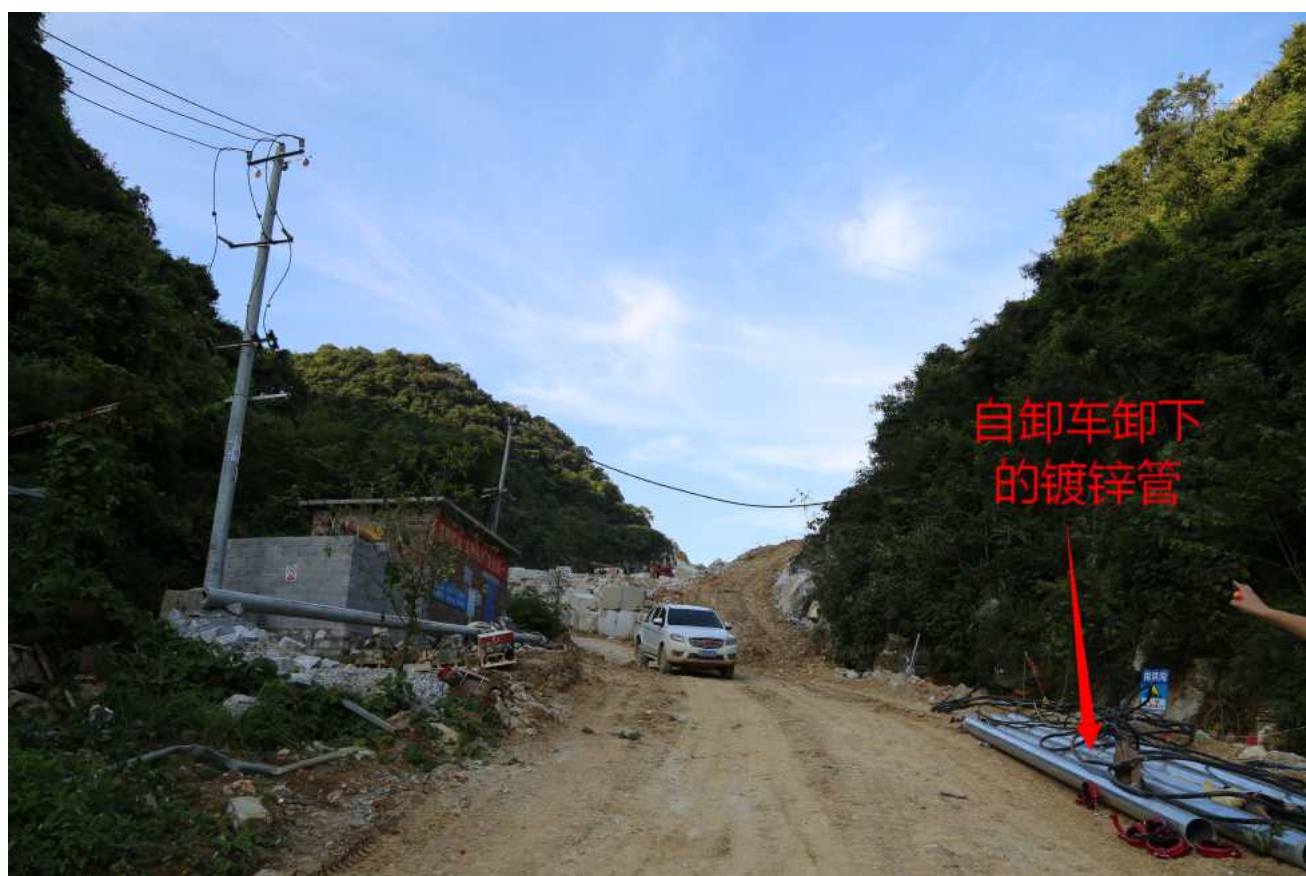
图2.自卸货车卸下的镀锌管，2020年8月22日拍摄。

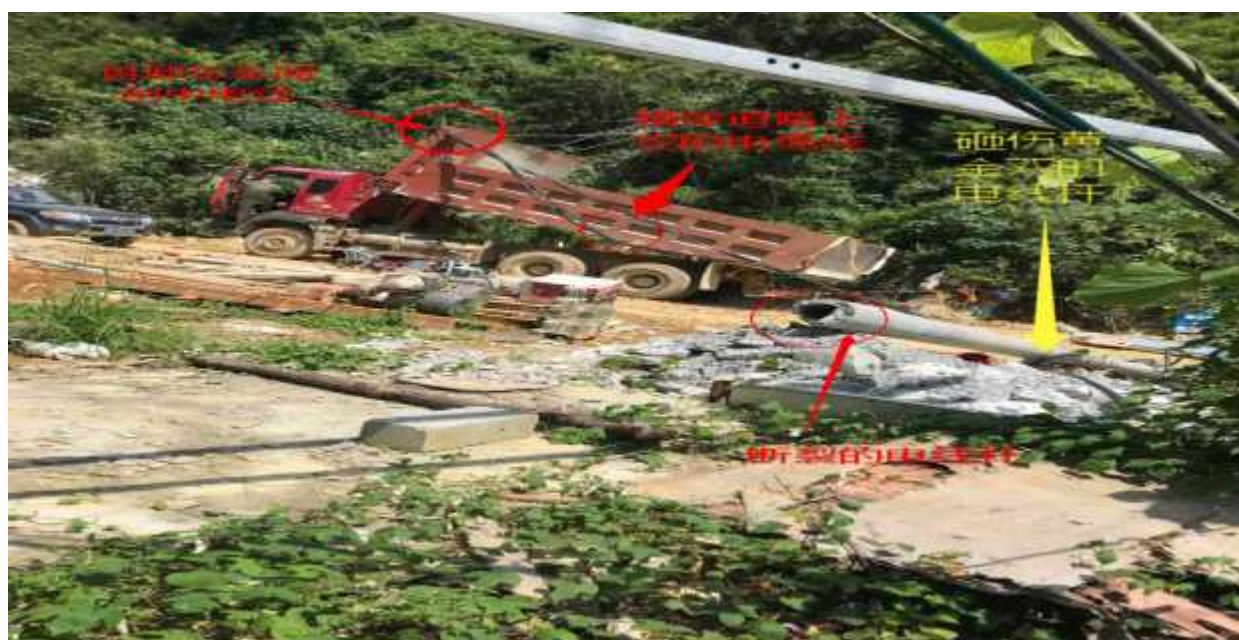
图3.被自卸货车车厢拉断的电线杆，2020年8月22日拍摄。

驾驶员谭某荣违反操作规程，在驾驶自卸货车前进时，未将升起的车厢降下，升起的车厢刮到横穿道路上空的电缆线，电缆线拉断连接的电线杆，导致电线杆倾倒后砸中站在自卸货车左后方的指挥人员黄某双，黄某双经抢救无效死亡。

（一）柳江县育鹏矿业发展有限公司要深刻吸取事故教训，全面落实企业安全生产主体责任；充分履行企业安全生产职责，建立、健全本企业安全生产规章制度和操作规程；加强安全生产的风险管控、隐患的排查与治理；有效制止和纠正违章指挥、违反操作规程的行为；及时消除生产安全事故隐患，进一步强化安全生产管理人员工作职责，防止类似事故再次发生。

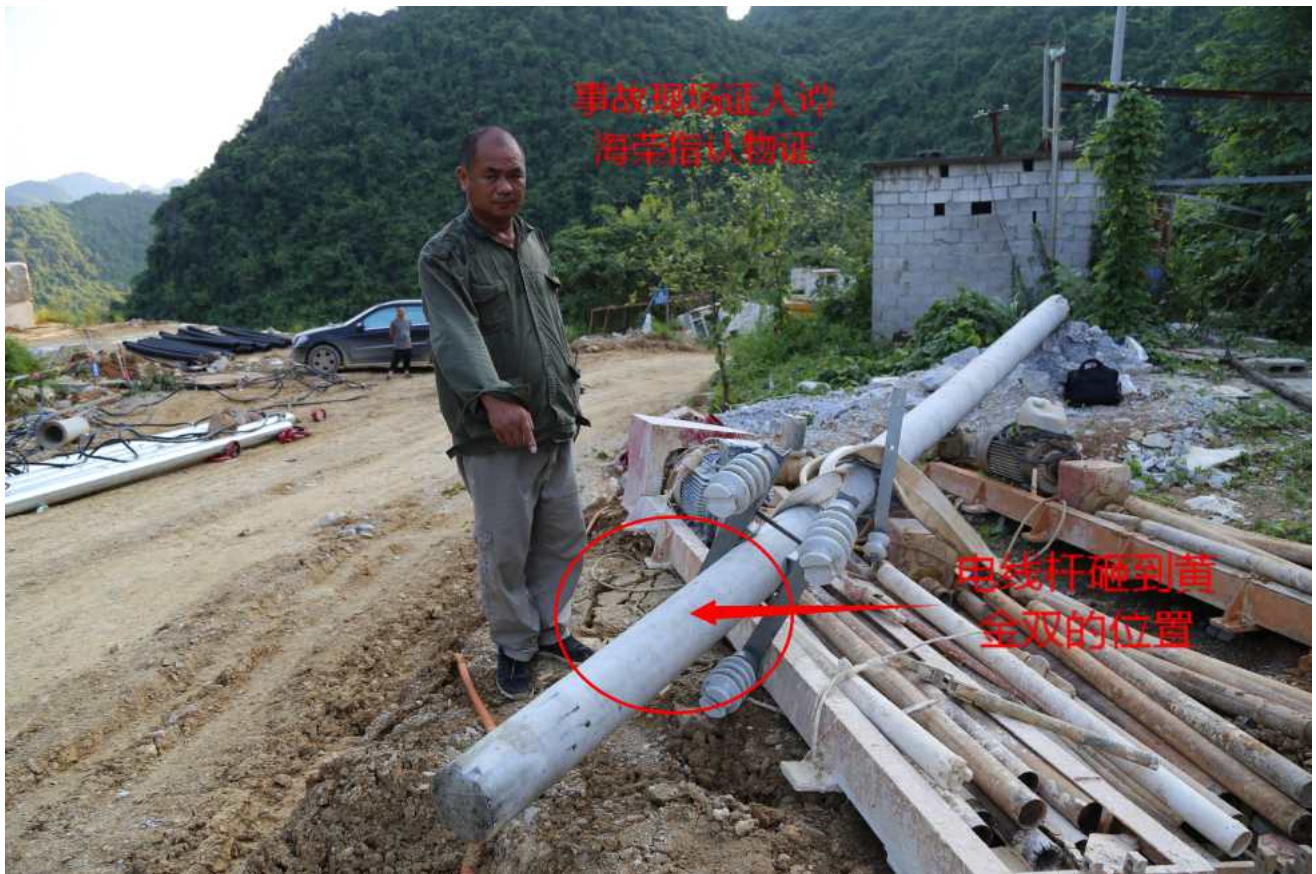
事故地点位于柳江区里高镇板六村中团屯石灰岩矿配电房道路旁（图1），柳江县育鹏矿业发展有限公司在更换沉淀池排污管时（图2），自卸货车升起的车厢刮到横穿道路上空的电缆线，电缆线拉断连接的电线杆（图3），电线杆倾倒砸中站在自卸货车左后方的指挥人员黄某双（图4）。经现场勘查，横穿道路上空的电缆线距离路面高度约为4.5米，车厢升起后距离地面的高度约为6.6米，倾倒的电线杆高度约5米。

图4.砸伤黄某双的电线杆，2020年8月22日拍摄。
