# 四川自贡九鼎大楼 “7·17” 重大火灾事故调查报告

# 四川自贡九鼎大楼“7·17”重大火灾 事故调查报告

四川自贡九鼎大楼“7·17”重大火灾  
事故调查组  
2025年2月

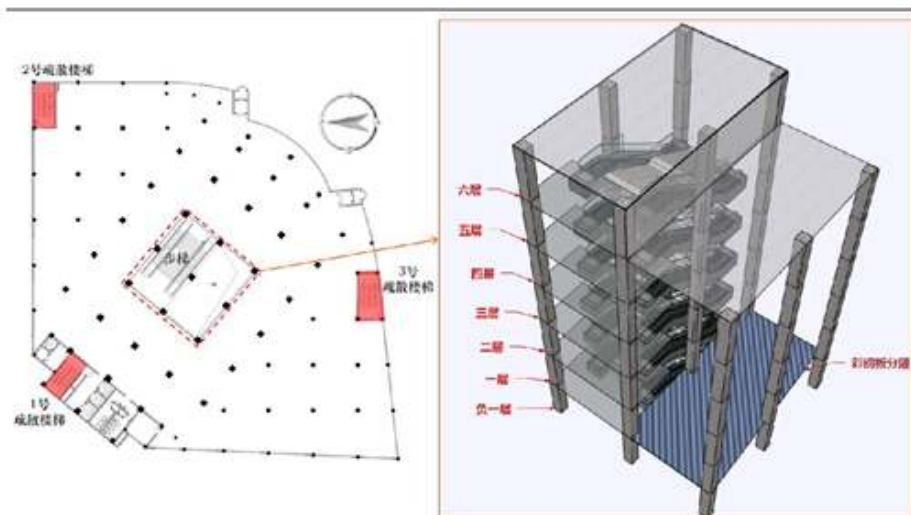
图4 中庭结构示意图

九鼎大楼负一层至五层设有长17米、宽17米的中庭。中庭西南部上下贯通（负一层至五层），东北部设有步梯和自动扶梯（负一层通至六层，步梯居中，两侧设自动扶梯）。（见图4）

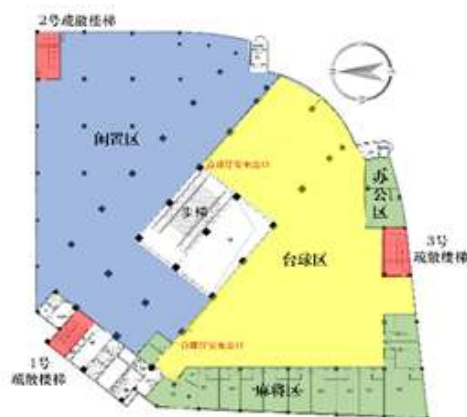
图7 五层平面示意图

五层：2021年7月，南部区域租赁给圣士台球会所，租用面积1739.6平方米（见图7）；北部区域闲置，面积1479.07平方米，堆放有废弃的游艺设施以及大量橡胶、塑料、泡沫地垫等可燃物品。

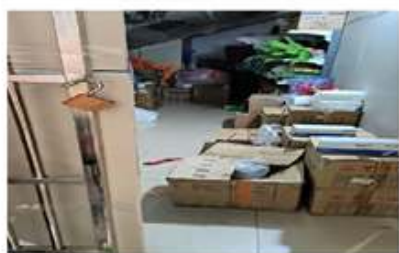
①**百福佳超市**。2020年12月至2021年1月，百福佳超市实施内部装修。期间，张选峰决定分隔中庭负一层与一层，并在中庭楼梯、自动扶梯下方增设库房（杂物间）（见图9）。张选峰决定使用聚苯乙烯泡沫夹芯彩钢板<sup>[11]</sup>分隔中庭负一层与一层，安排自然人黄佳强施工；荣镔安排自然人荣增良搭建库房和装饰装修立柱，并口头约定安排自然人刘永辉进行消防工程设计、施工。

图9 负一层百福佳超市库房图 图10 梁、柱与自动扶梯缝隙示意图

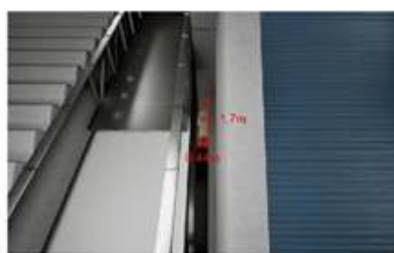
增设库房东北隔墙墙体中间为木龙骨架，表面贴有石膏板，并设置有一铁栅栏门，门上贴有KT板；西北隔墙墙体中间为木龙骨架，表面由里向外依次贴有木板和瓷砖；西南隔墙墙体中间为木龙骨架，表面由里向外依次贴有木板和石膏板，该库房西南隔墙与中庭一立柱紧贴设置，与该立柱连接的梁和自动扶梯之间有长约1.70米、宽约0.44米的空隙（见图10）。

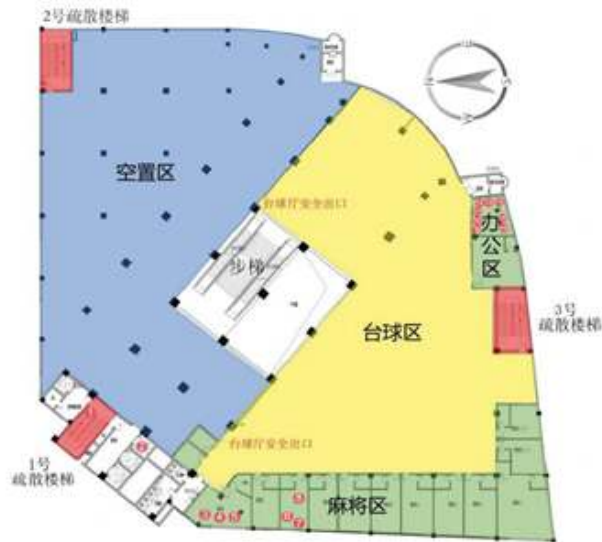
图 11 五层人员死亡位置示意图

搜救人员救援，自行逃生110人。截至18日02时30分，现场搜救完成。此次事故共造成16名人员遇难，死亡人员均位于大楼五层，其中1号疏散楼梯间1人、西北部电梯内1人，圣士台球会所西部厨房3人、西部2号雅间3人、东南部办公室8人。（见图11）

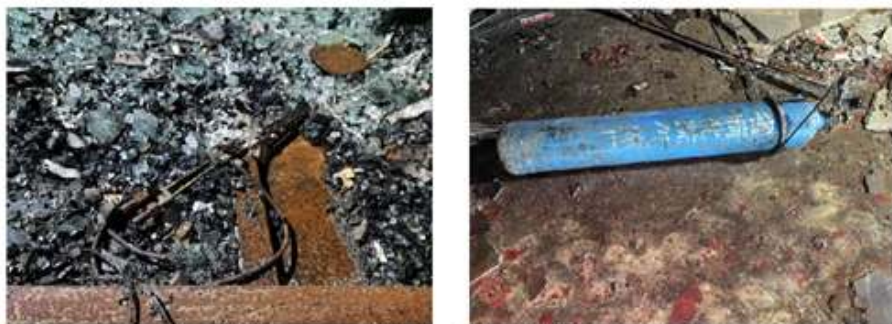
在中庭负一层东北部自动扶梯踏步处有 1 把气割枪，在中庭一层东部有 1 个氧气瓶（见图 12）。中庭南侧一层至二层自动扶梯距二层开口 4.55 米处有气割作业痕迹，在其下方库房内提取到多枚金属熔渣（见图 13）。负一层中庭楼梯下部库房西南侧上方横梁与自动扶梯之间存在间隙，横梁两侧及下表面水泥受热炸裂程度自下而上逐渐减轻。自动扶梯底部钢板切痕西南端、横梁与自动扶梯的间隙和超市库房衣物上部烧蚀凹坑三处处于同一垂线（见图 14）。经现场勘验，综合分析认定起火点位于负一层中庭步梯、自动扶梯下方百福佳超市库房内西南侧立柱下部堆放衣物处。

图 12 现场发现气割枪及氧气瓶

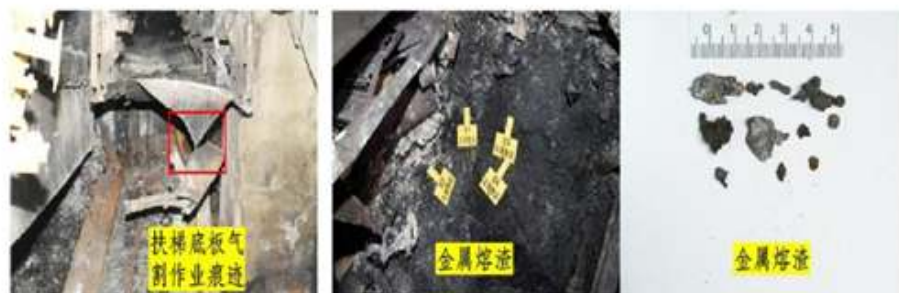
图 13 现场气割作业痕迹及下方库房金属熔渣

经应急管理部四川消防研究所鉴定，在库房西南侧立柱下部区域提取金属熔渣，在其上方距地面6.8米处提取自动扶梯桁架及底板材料，二者检出的主要元素一致。

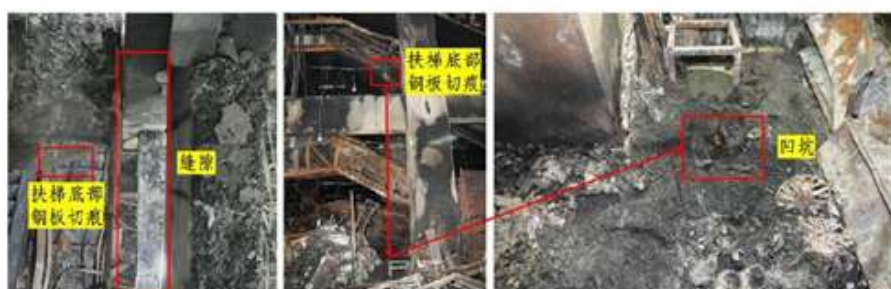
图 14 扶梯底部钢板切痕、横梁与扶梯的间隙和衣物位置示意图

温熔渣喷溅掉落到负一层中庭步梯、自动扶梯下方百福佳超市库房内，引燃堆放的衣物、纸箱等可燃物造成火灾。
