# 随州市曾都区何店镇随州市钰丰矿业有限公司 “11·15”一般冒顶片帮生产安全事故调查报告

“11·15”一般冒顶片帮生产安全事故调查组

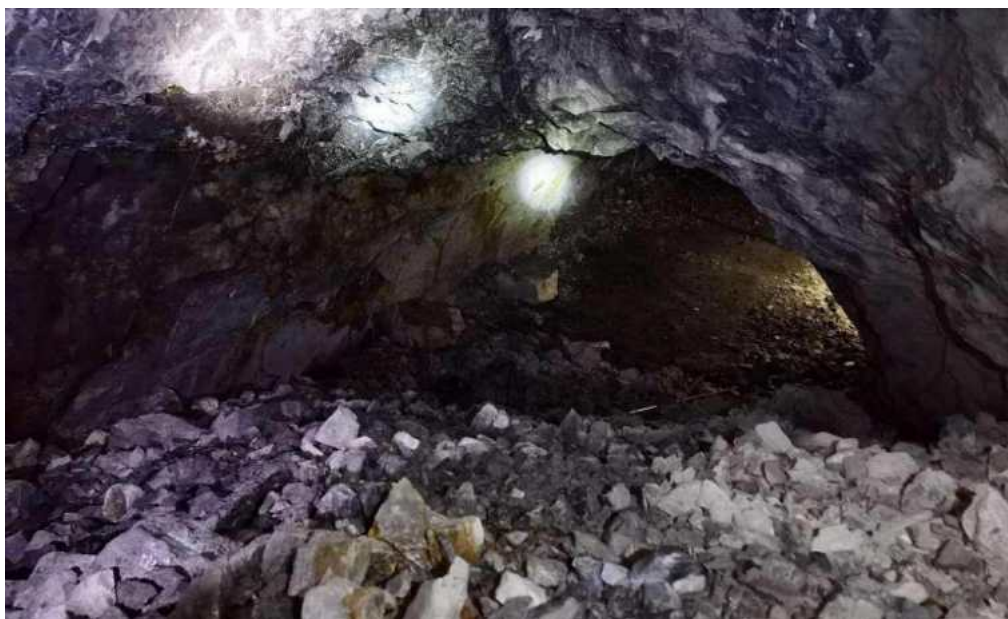
经现场勘查，事故点位于VI号生产系统井下-138米中段拉底巷道通往VI号矿体采场的人行梯子间旁的通道内。事发点由外向里呈上升斜坡，宽度约为2.6米，高度约为2.2米。斜坡上有大量不规则石块，顶板上有多处节理裂缝，且有石块脱落痕迹，地上多处留有斑状或滴状血迹。脱落浮石重量约70千克。事故现场遗留3根钢钎撬棍（分别1.5米、2.2米、3.5米），1顶安全帽、1个照明头灯和1个防尘口罩。安全帽顶部凹陷，帽沿有裂口，内侧顶部及帽带残存大量血迹。照明头灯留有血迹。防尘口罩留有血迹。

图 2 事故现场照片（自上而下视角）

工人违章操作。排险作业人员王某明违反钰丰公司《检撬工安全技术操作规程》中关于撬浮石作业的相关规定，在未确保自身安全情况下，站在浮石下方进行检撬作业，因撬毛作业的震动导致浮石突然冒落砸中其头部，造成事故的发生。

随州市钰丰矿业有限公司要全面落实安全生产主体责任，深刻剖析事故发生原因，认真总结事故教训，举一反三，深入查找公司存在的不足和问题。要克服侥幸心理、习惯心态、畏难情绪。一是要进一步落实安全生产责任制度，对《顶板管理制度》等安全生产管理规章制度和《检撬工安全技术操作规程》等安全操作规程进一步完善和明确，同时细化责任考核，确保安全生产责任落到实处。二是要加强现场安全管理，改进和探索危险作业新工艺、新设备，提供良好的作业环境，及时发现和消除事故隐患，有效纠正和制止违章违规行为。三是要有针对性的开展应急预案演练，对冒顶片帮风险进行充分的风险识别和处置演练，提高应急处置能力。

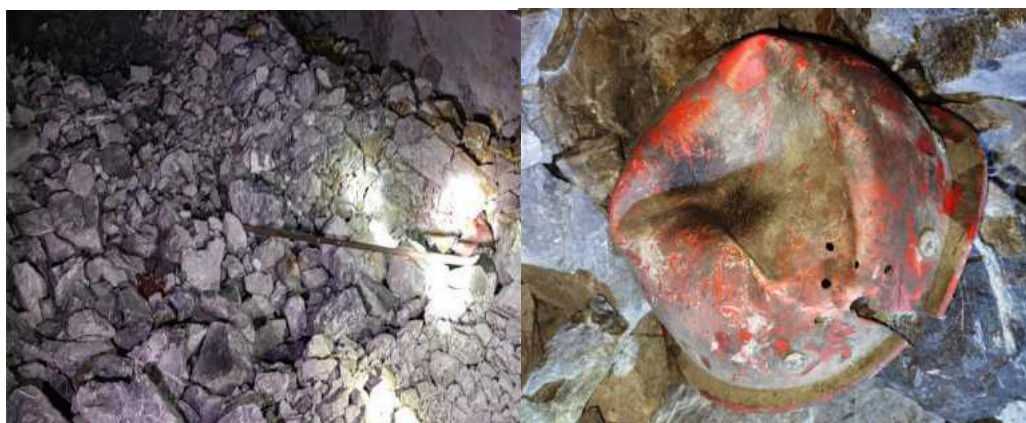
图 3 事故现场照片（撬棍、安全帽）

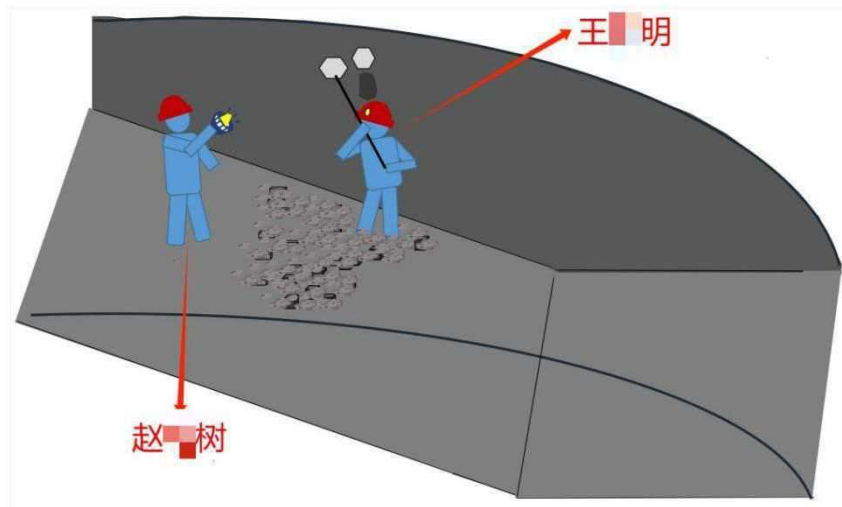
图 4 事故现场模拟图

9 时 55 分左右，正当王某明在撬浮石的时候，浮石旁边靠墙的一块石头突然脱落，赵某树大喊一声“注意！”，脱落的石头已砸到在下方作业的王某明头上，王某明当即倒了下去，头朝上脚朝下，趴倒在斜坡石堆上。
