当涂经济开发区  
无锡市阳天机械安装有限公司  
“6·8”一般中毒和窒息事故调查报告

当涂县人民政府事故调查组

2025 年 7 月 28 日

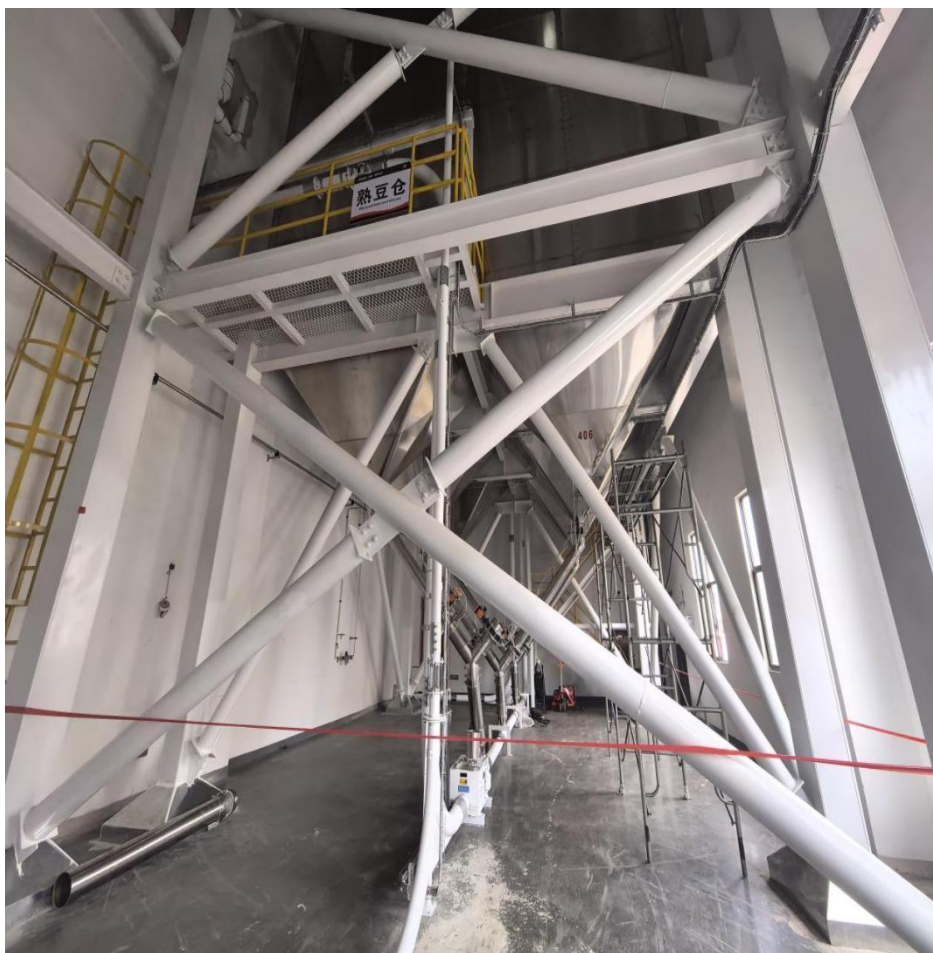
图 3 右一为 406 料仓

事故现场位于 406 料仓内，料仓平台高度为 10 米，料仓顶部平台设置了一个检修口，长约 0.66 米，宽约 0.53 米，单个料仓尺寸为长 3.5m，宽 2.75m，高 8m，底部设置了圆锥落料口，406 料仓体积为  $80\text{m}^3$ 。

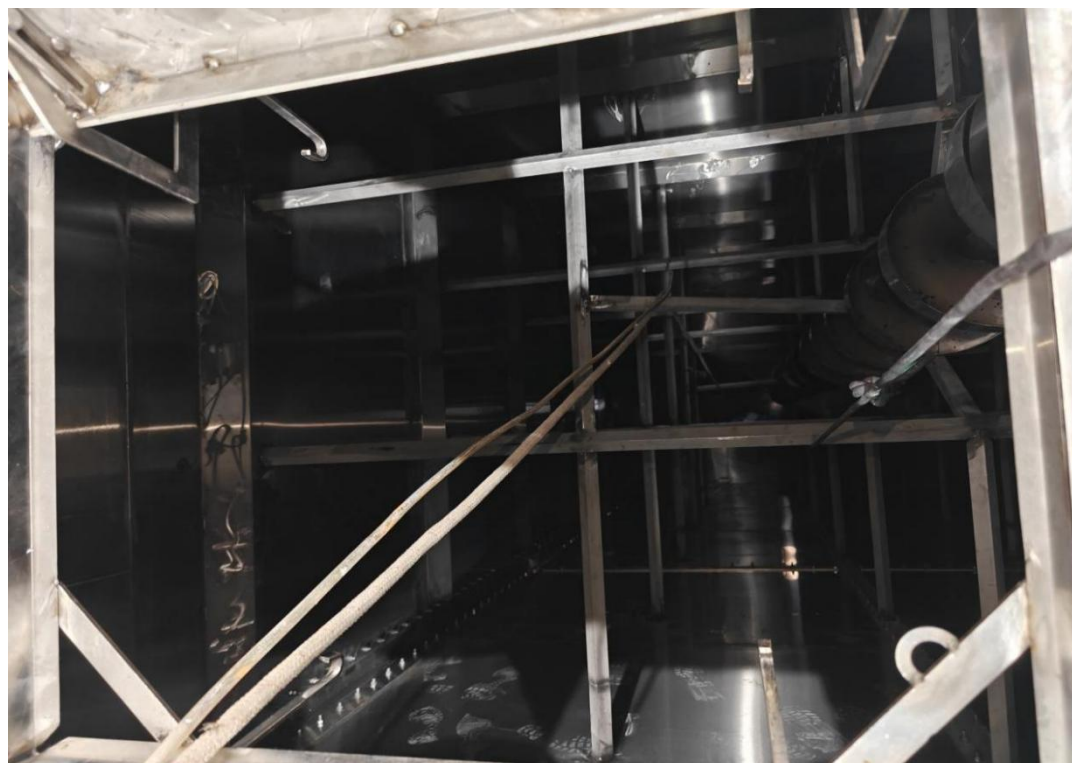
图 5 406 料仓内部情况

406 料仓底部出口一氧化碳浓度检测为 26ppm(32.1mg/m<sup>3</sup>)，406 料仓顶部开口一氧化碳浓度检测为 105ppm(129mg/m<sup>3</sup>)，超出《工作场所有害因素职业接触限值 第 1 部分：化学有害因素》

(GBZ2.1—2019) 规定的一氧化碳允许的  $20\text{mg}/\text{m}^3$  的时间加权平均容许浓度<sup>1</sup>和  $30\text{mg}/\text{m}^3$  短时间接触容许浓度<sup>2</sup>限值。

咖啡豆主要由水、碳水化合物、蛋白质、酯类、生物碱、绿原酸、柠檬酸、苹果酸、奎宁酸、磷酸等天然化学物质组成。烘焙时，咖啡豆处于 180 至 250℃ 的高温环境中，其内部的糖类、纤维素、蛋白质和脂类等有机物质会经历热分解过程，但是热解反应不充分则会生产二氧化碳和一氧化碳混合气体。烘焙过程结束时，产生的气体（包括二氧化碳和一氧化碳）并不会完全从豆子内部释放到外界，会被截留在咖啡豆内部的多孔结构中。烘焙结束后，咖啡豆会被送入熟豆仓，仓内咖啡豆内部的化学反应仍会持续一段时间，咖啡豆在冷却和存放过程中会持续释放这些被困在内部的气体，以释放二氧化碳为主，也包含烘焙过程中产生的少量一氧化碳。料仓之间均不为完全封死的状态，其他料仓聚

集的一氧化碳气体可以通过中间缝隙逸散过来。

1. 阳天公司要深刻吸取事故教训，健全并落实全员安全生产责任制和安全生产规章制度，强化隐患排查治理和风险分级管控双重预防体系建设，加强对从业人员安全教育培训和安全技术交底，加强现场安全监护，及时发现并制止员工违章作业行为，严防同类事故发生。

2. 布勒公司要加强对施工过程中的安全监管，督促本单位和外包从业人员严格按照安全管理规定作业，依法依规组织施工。
