| 发布机构： | 青阳县应急管理局 | 主题分类： | 市场监管、安全生产监管 |
| 名称： | 青阳县荣华炉料有限公司“6.2”事故调查报告 | 文号： | 无 |

## 青阳县荣华炉料有限公司“6.2”事故调查报告

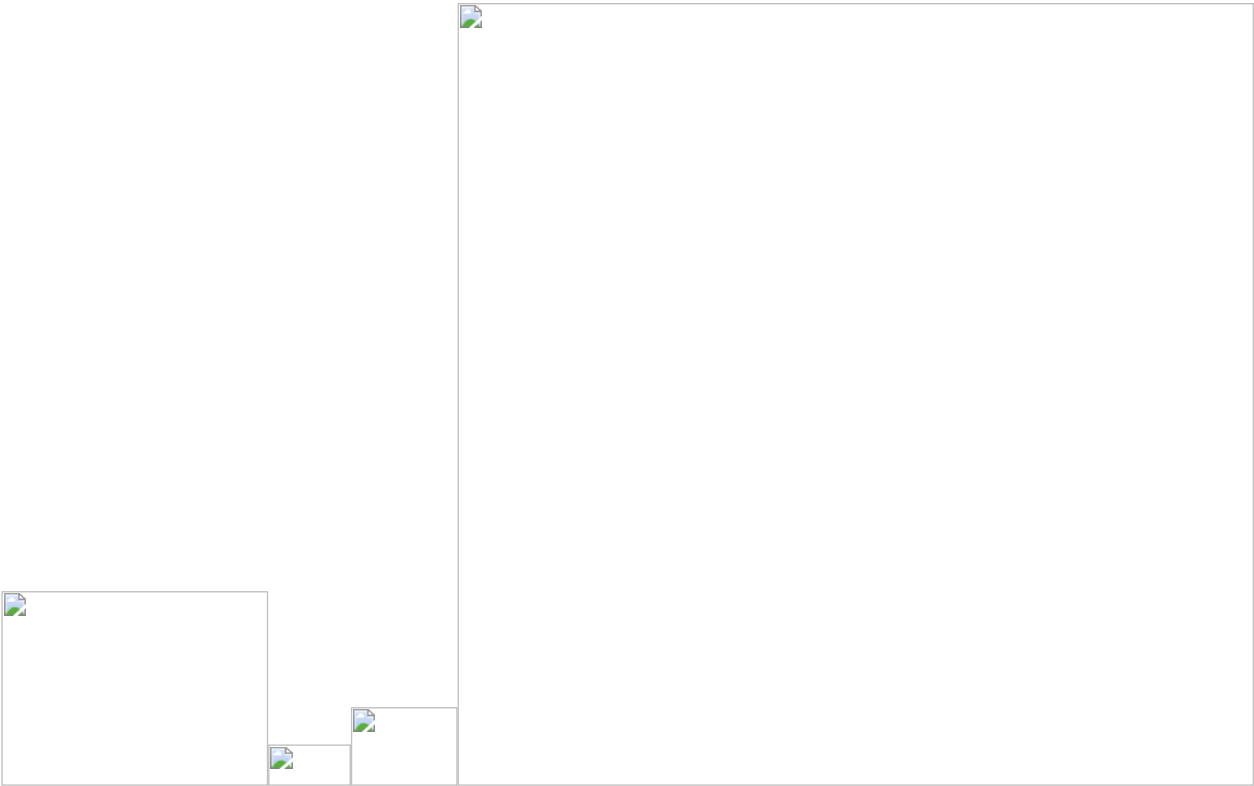
图1 事故现场平面图

6月3日、4日事故调查组对事故现场进行了实地勘察，绘制事故现场平面图（如图1所示），调查情况如下：

1.事故现场位置：2号窑的圆盘卸灰机下。作业面在地平面，不涉及登高作业。
