## 柳州市柳南区渡口村城中村改造项目一地块4-1安置房项目“4·19”一般坍塌事故调查报告

来源：柳南区应急管理局 时间：2026-07-31 18:00

2026年4月19日16时30分左右，柳州市柳南区潭西街道渡口村城中村改造项目一地块4-1安置房项目2#楼基坑发生砖胎模坍塌，导致两人死亡。

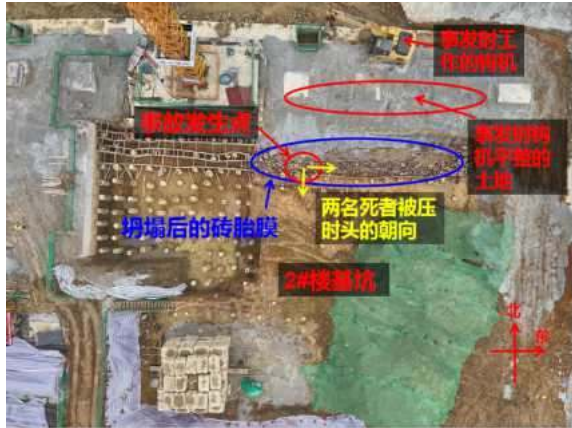
图2 2#楼基坑俯视图

事故发生点位于项目2#楼基坑（图2）。坍塌的砖胎模长约21米，宽约0.24米，高约2.6米（图3）。砌砖胎模所用的砖规格为 $24 \times 18 \times 9$ 厘米（图4）。砖胎模侧履带距离砖胎模边缘约7.2米（图5）。向下挖坍塌砖胎模基础部分约深0.2米，未见基础垫层（图6）。

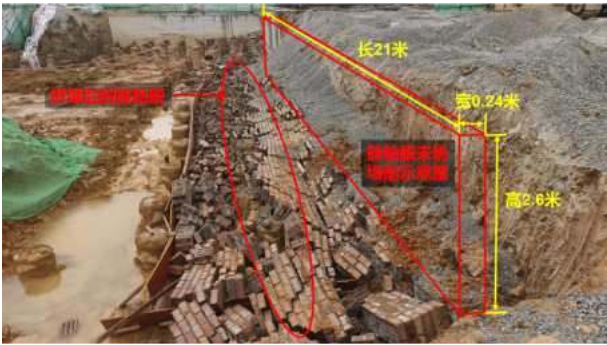
图3 砖胎模示意图

项目工地2#楼基坑北侧砖胎模砌筑质量不规范，无基础垫层，抗侧压力承载力不满足设计要求；灰缝不饱满、出现通缝、瞎缝；部分干砌、虚砌；转角、阴阳角未设置拉结构造，墙体整体性差。事故发生前，连日降雨，砖胎模和基坑边缘土层之间填充的砂石土质沉降膨胀，逐步挤压砖胎模。砖胎模侧压力达到受力临界点后，砖胎模坍塌，压到当时正在旁边作业的何某文、何某清二人。

要深刻吸取本次事故教训，切实落实安全生产主体责任，要严格执行本单位安全生产规章制度，确保各项安全管理措施落地见效；要严格落实对施工现场的安全工作督促检查，现场安全管理严格对施工现场进行巡查；要严格进行安全技术交底；要严格按照设计图施工；要严格执行施工方案；加强对从业人员的安全教育培训，确保安全生产。

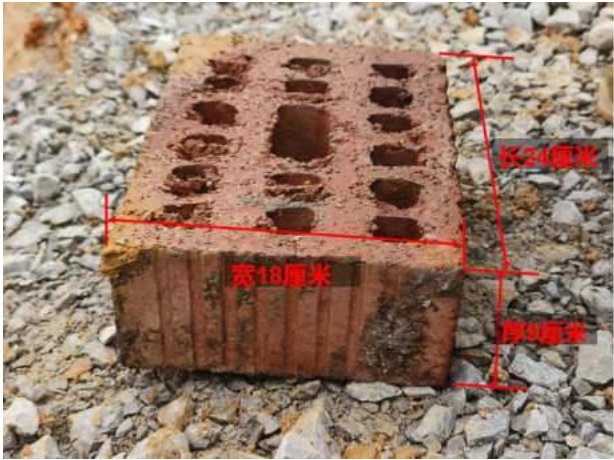
图4 砌砖胎模所用的砖规格

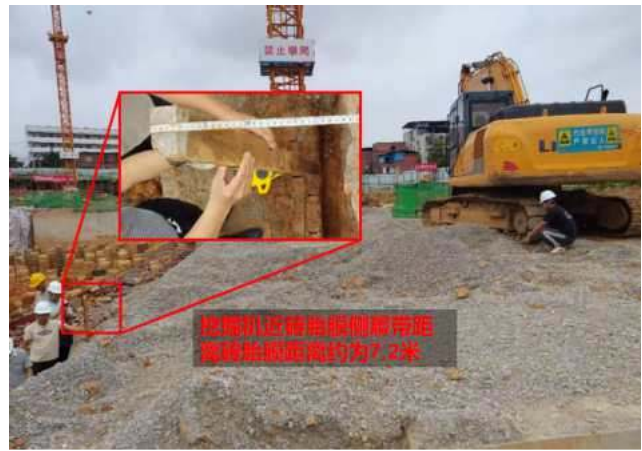
图5 挖掘机近砖胎模侧履带距离砖胎模距离约为7.2米

2026年4月11日至12日，湖南成臻铁路建设有限公司在项目工地2#楼基坑北侧砌筑砖胎模墙体，按设计图纸，砖胎模墙体应采用240毫米厚页岩砖砌筑，抹灰厚度20毫米，完成面厚度260毫米；墙高2.5米；下设100毫米厚C15素混凝土垫层；墙背与基坑边缘土层之间留设100至150毫米宽缝隙。2026年4月19日湖南成臻铁路建设有限公司工头蒋龙平指派杂工何某文、何某清前往2#楼基坑进行排水作业。14时许，何某文、何某清至项目工地2#楼基坑北侧砖胎模旁进行排水作业，与此同时，一台履带式挖掘机在2#楼基坑北侧上方平台进行平整场地作业，其底盘距离砖胎模上沿水平距离约7.2米。2026年4月19日16时许，何某文、何某清工作点位旁边（2#楼基坑北侧）砖胎模发生坍塌，两人被倒塌的砖胎模压倒。

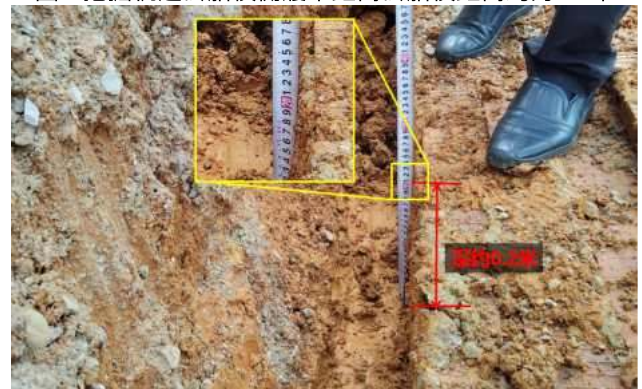
图6 向下挖坍塌砖胎模基础部分约深0.2米，未见基础垫层

湖南成臻铁路建设有限公司，未严格落实安全生产管理责任，对施工现场的安全工作督促检查不到位，现场无安全管理人员，未严格进行巡查；未严格进行分级安全技术交底；未严格执行先砌筑--养护--抹灰--加固--分层回填标准工序；未及时排查并消除2#楼基坑北侧砖胎模未按照设计图施工、提前回填、无加固措施、无基础垫层的事故隐患。
