# 龙湾天河温州\*\*\*\*有限公司“12·3”一般机械伤害事故调查报告

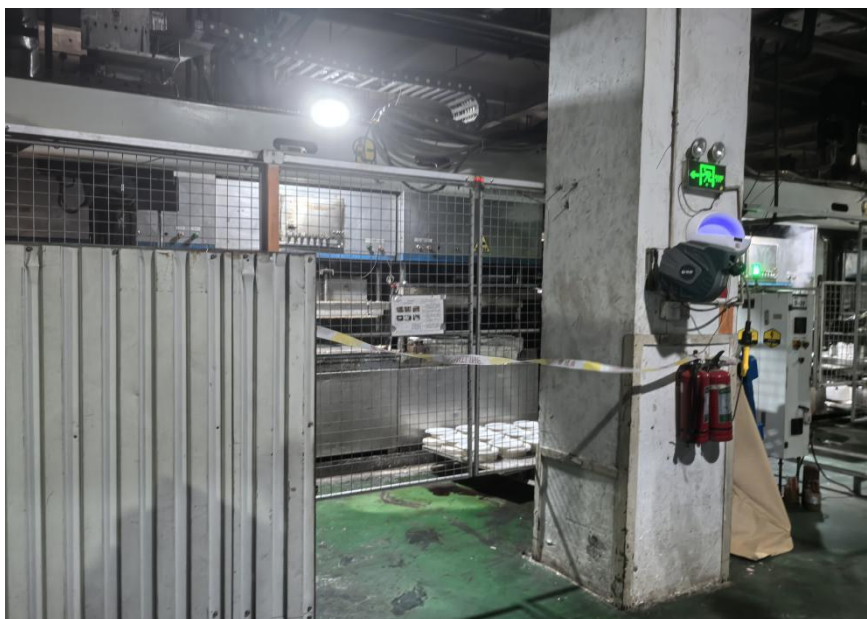
事故现场照片一：19号自动成型操作平台

事发地点位于该公司成型车间，19 号自动成型机位于车间东侧（如下图），离车间出入口 5m。事故现场共有 38 台自动成型机，涉事的自动成型机为 19 号，现场机器处于停止作业状态，自动成型机的机械手在东侧，西侧地上有钢管，执法人员调取事故现场视频监控 1 份。

自动成型机操作人员张某某，违反岗位安全操作规程，在未按暂停按钮控制器的前提下，直接打开安全门，进入正在运转的机械手操作区域，导致被运行的机械手撞伤，经抢救无效死亡是事故发生的直接原因。

（二）压实企业主体责任，切实防范化解安全风险。温州\*\*\*\*有限公司要深刻吸取事故教训，要进一步压实企业主体责任，加强现场作业管理，严格落实安全生产相关规定，建立健全风险分级管控机制，落实风险管控措施，全面压实企业安全生产全员责任制，将责任落实到岗、到人。结合各自岗位进一步修订完善企业各岗位安全操作规程，并开展岗位安全操作规程专题培训，让每位员工都知晓本岗位安全风险和规范操作流程。组织全员学习安全管理制度及岗位安全操作规程，及时发现和制止违章现象，及时消除安全事故隐患。进一步加强安全生产应知应会宣传教育培训，提升员工安全意识，推动实现“人人讲安全，个个会应急”“人人能自救，个个会逃生”目标。
