# 古冶京华古盛物业服务有限公司 “4·11”一般坍塌事故调查报告

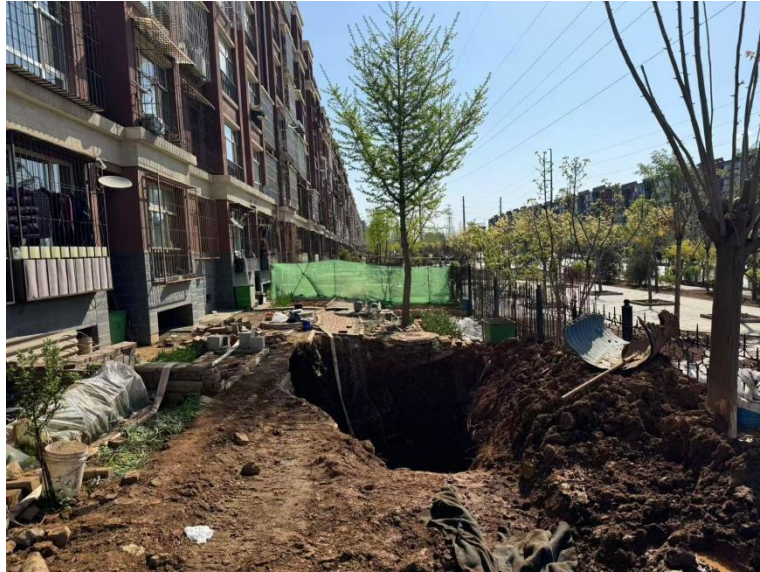
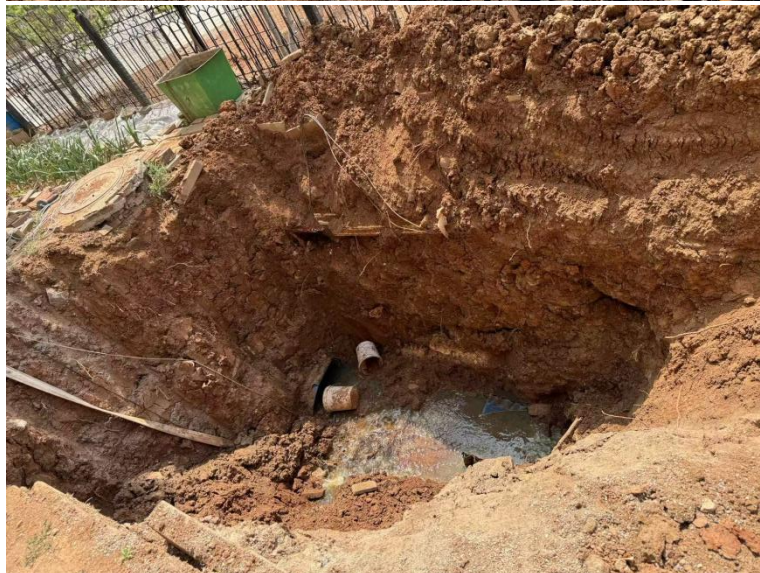
事故发生现场周边环境图

古冶区滦兴小区污水管道抢修项目位于古冶区北外环路 25-22 滦兴小区 33 楼南侧，事故后保留的现场是一开挖沟槽，是两次扩挖和抢险后保留的，其形状为有两对边基本平行的五边形。沟槽东西向平行边短边约 3m、长边约 6.1m，南北向平行边短边约 1.8m、长边约 3.7m，底部距地面深度约 2.8m。沟槽底部附近有 3 条东西向管道，南侧是雨水管道（上端可见），公称直径 700mm，管道埋深约 3.5m，流向由东往西；靠北侧是污水主管道，公称直径 300mm，管道埋深约 3.2m，流向由东往西；最北侧，槽壁内还有一条污水楼前管道，公称直径 200mm，管道埋深约 2.6m，流向由西往东。沟槽北侧距滦兴 33 楼约 4.5m，南侧距北外环路 26.7m、距南侧铁艺栅栏 1.5m。沟槽东侧有 4 个管道井，其中 3 个污水井，靠近北侧，一个雨水井在南侧。沟槽为竖直下挖，未见放坡和支护痕迹，只西南侧有一步行斜道，直通沟槽底部。

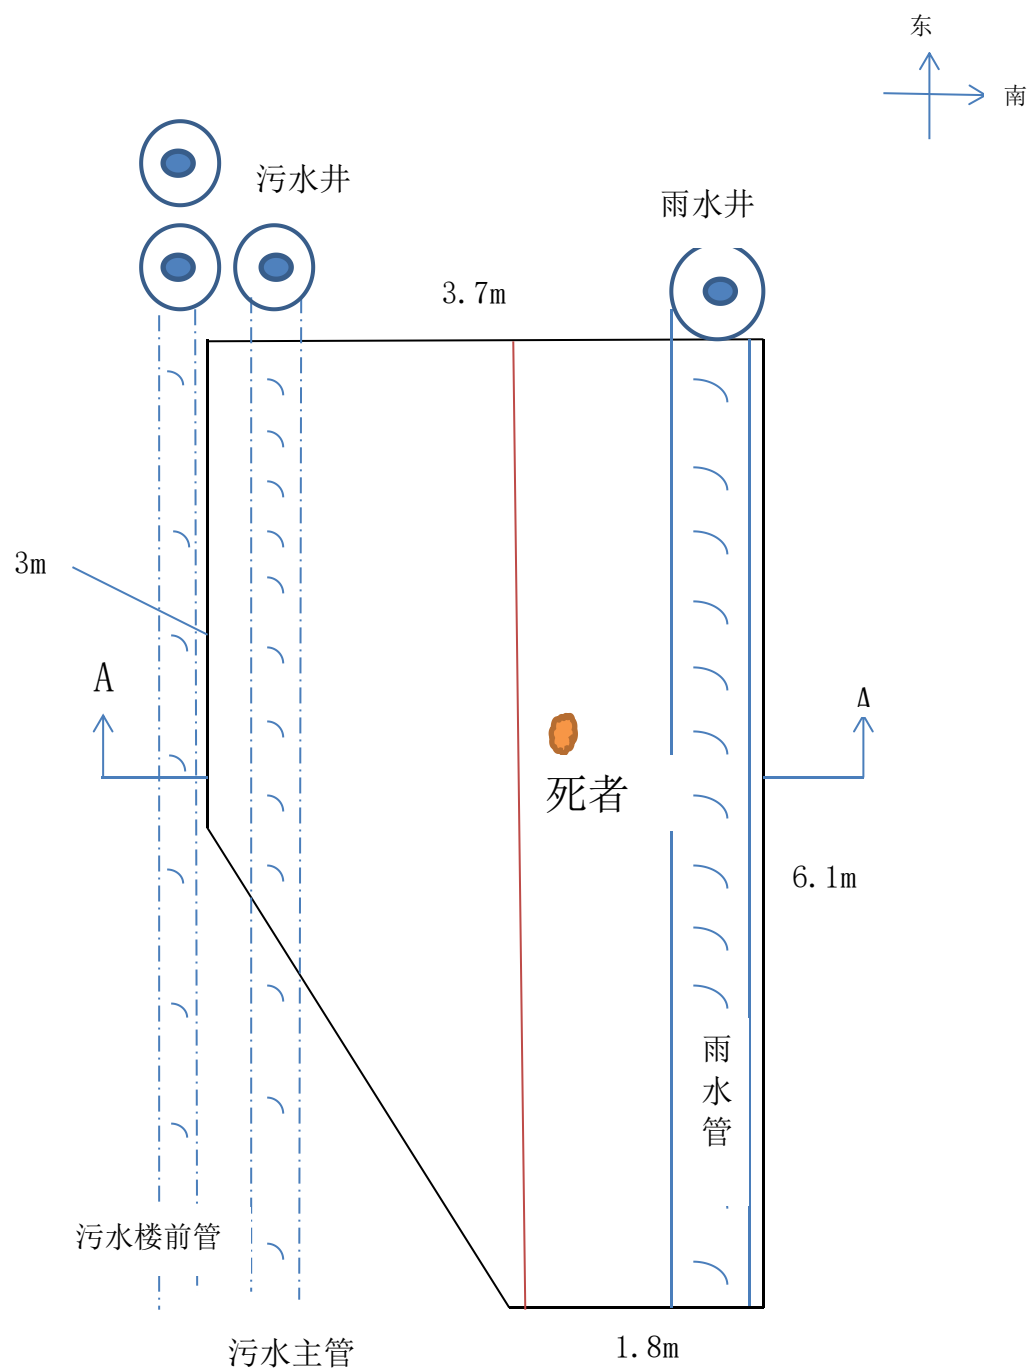
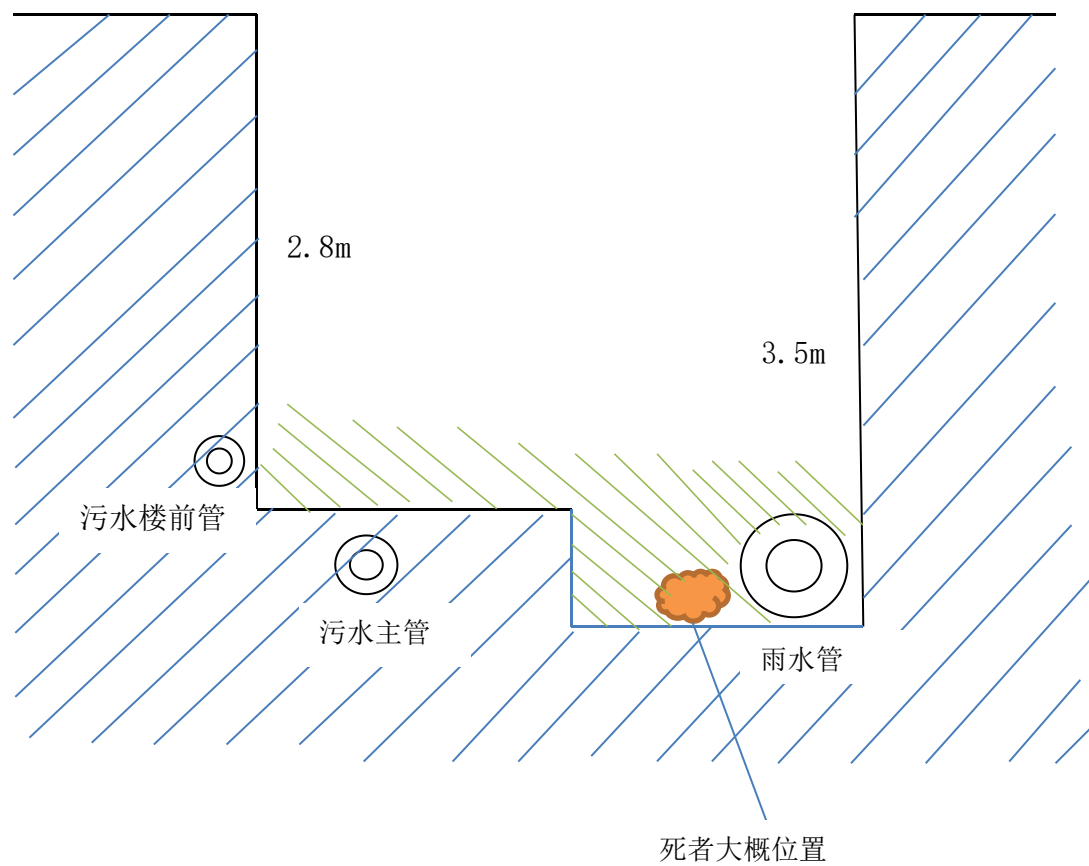
事故现场沟槽侧面示意图（A-A 截面）

注：污水楼前管道（公称直径 200mm，管道埋深约 2.6m）；污水主管道（公称直径 300mm，管道埋深约 3.2m）；雨水管道（公称直径 700mm，管道埋深约 3.5m）。

王某军、么某宝进入沟槽作业后期，王某军所站位置距地面深达约 3.5m，而沟槽未采取放坡和支护措施，引起沟槽北侧壁土壤突然松脱坍塌，将王某军压倒掩埋。
