## 渝水江西新余南方建材有限公司“3·4”一般坍塌事故调查报告

### 渝水江西新余南方建材有限公司“3·4” 一般坍塌事故调查报告

渝水区政府事故调查组

2024年6月4日

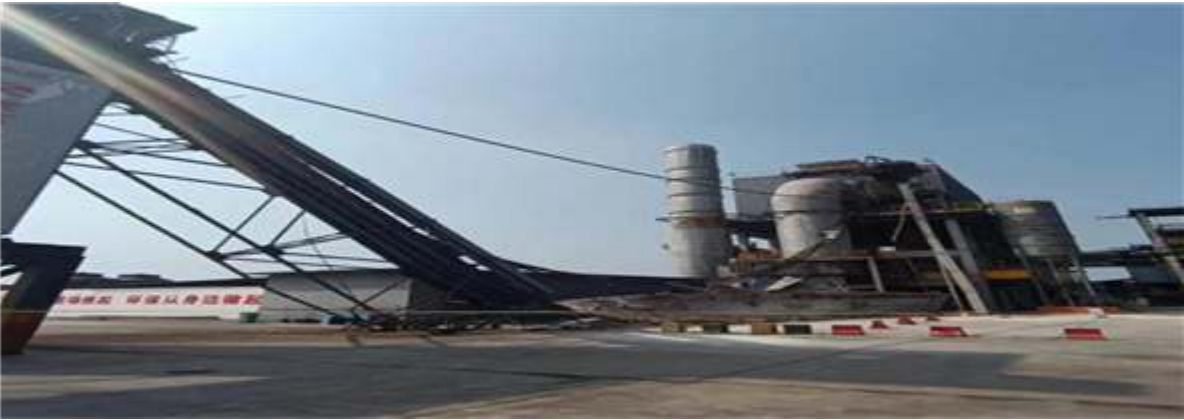
2024年3月7日至14日，事故调查组对事故现场进行了现场勘查，事故现场为南方建材二期年产180万吨矿渣微粉生产线技改工程（以下简称二期工程）——矿渣立磨及输送系统廊桥，该项目于2011年竣工，主体机构形式为双角钢组合的钢结构，主要材质为Q235B，主要承载着粉尘运输，该矿渣立磨及输送系统于2024年3月在工人上廊桥清理矿渣微粉时发生坍塌。（见图1）

图1事故现场

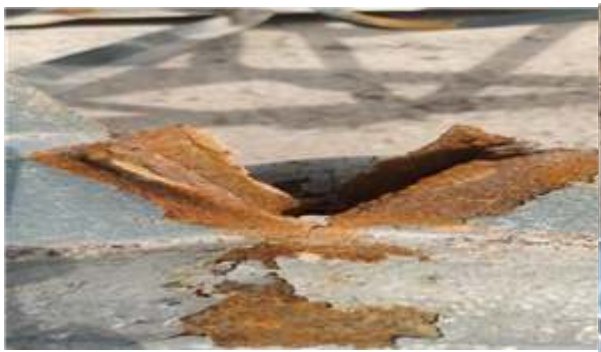
2. 廊桥施工质量问题：焊缝质量不合格，降低了廊桥钢结构的承载能力。

图2 构件撕裂

2. 江苏江建。施工管理不规范，一是施工未按照《钢结构焊接规范》（GB50661-2011）要求作业，导致钢结构部分焊缝质量不合格，构件垮塌断口处存在明显的焊缝撕裂现象，角钢焊缝外观质量较差，部分使用V字形对接（通常为Z字型错开对接）；二是对接焊缝外观质量较差，局部焊接接口存在明显缺陷，局部咬边；三是经焊缝超声检测，抽检共计6条对接焊缝，结果评定均为不合格。

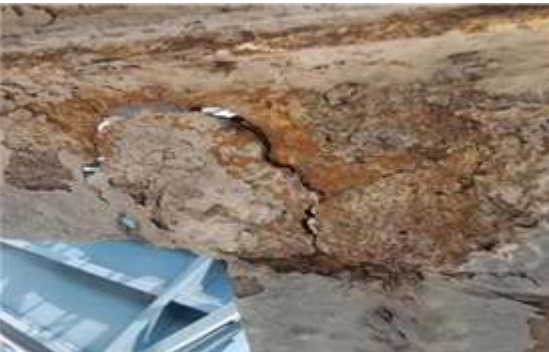
5. 南方建材日常维护不到位，未认真履行好廊桥防腐除锈工作，致使钢结构普遍生锈。

图3 构件锈穿

（1）对日常维护保养监督不力。未监督严格按照防腐标准实施保养维护，钢结构底漆锈蚀面积较大，构件表面出现大面积锈斑，廊桥钢结构多处锈蚀严重，使其强度和承载能力下降。

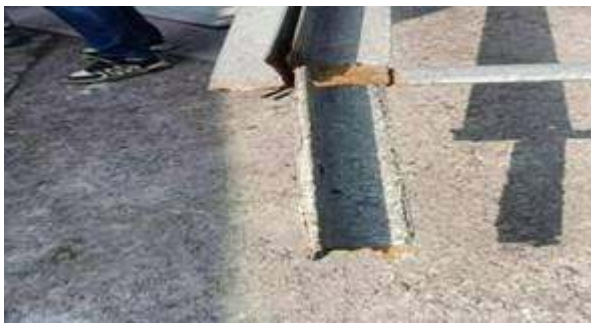
3. 廊桥角钢原材料使用问题：经事故发生后，抽取的原材料力学（拉伸）性能不合格（抽检3组角钢，共计6件试样；其中合格1件，不合格5件，合格率16.7%）。

图4 角钢断裂

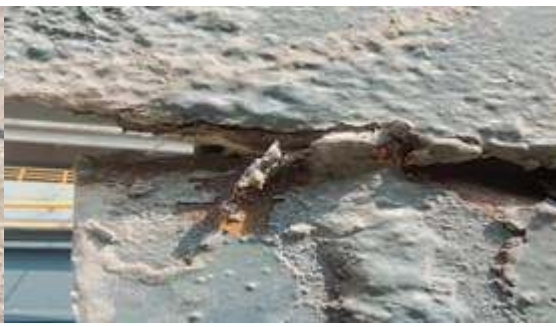
综上所述的因素叠加，最终因结构承载能力不足，导致廊桥垮塌。

图5构件开裂
